M.T.V. - Mark Twain Village Bestandserfassung

Juli 2013

Mit Schreiben vom 31.05.2013 beauftragte das Kämmereiamt der Stadt Heidelberg EILING Ingenieure GmbH mit der Bestandserfassung der Außenbereiche der Konversionsfläche Mark-Twain-Village Ost und Sickingenplatz.

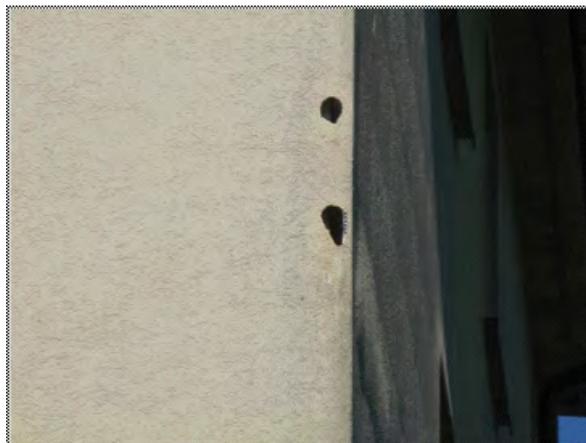
Abbildung 7: Beispielhafte Aufnahmen der zahlreich vorhandenen Gebäudehohlräume
