M.T.V. - Mark Twain Village
Bestandserfassung
Landschaft/Freiraum/Grünstrukturen
Biotop- und Artenschutzflächen
Verkehrsflächen

**einschl. Nachtrag Biotop-
und Artenschutzflächen**
**Dämmerungs- und nachtaktive Vogel-
arten sowie Relevanz des Untersuchungs-
gebietes für Fledermäuse**

EILING
INGENIEURE

09. Juli 2013/ 29. August 2013

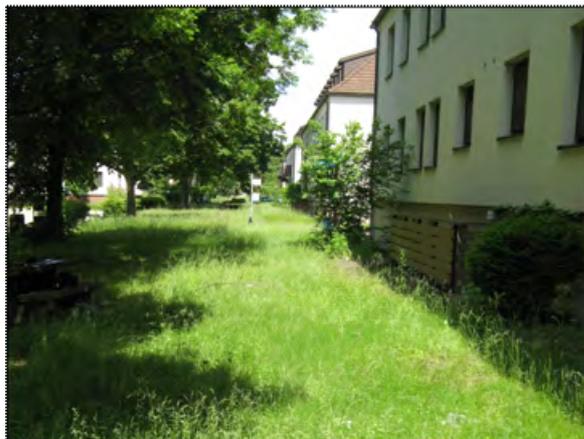
Abbildung (1) Blick auf einen beschatteten durchgewachsenen Park-/Nutzrasen frischerer Ausprägung, nördlicher Untersuchungsabschnitt

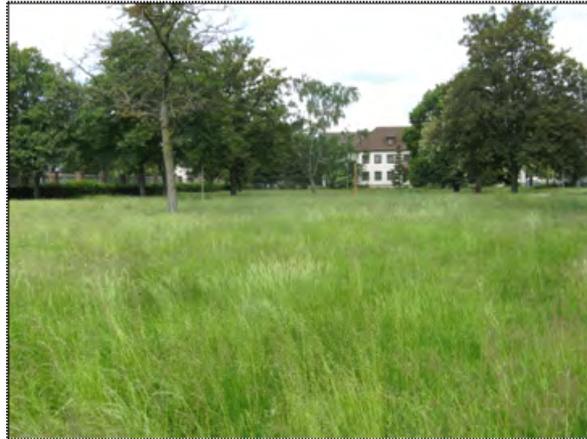
Der Bestand ist sehr wüchsig und im Vergleich zu den vorgenannten artenärmer. Im Bestand dominieren die Rispengräser (*Poa trivialis*, *Poa pratensis*). Das Auftreten von Riesen-Straußgras (*Agrostis gigantea*) und Rohr-Schwingel (*Festuca arundinacea*) zeigen den frischen Standort an.

Abbildung (2) Blick auf durchgewachsenen Park-/Nutzrasen frischer Ausprägung, nördlicher Untersuchungsabschnitt

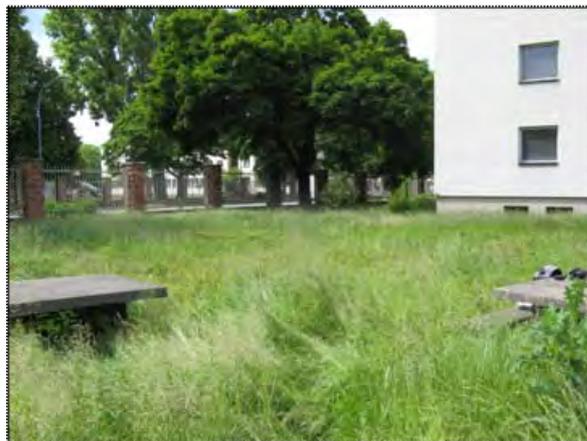
Abbildung (3) Blick auf einen durchgewachsenen Park-/Nutzrasen ruderaler Ausprägung mit kleinflächigen Dominanzbeständen der Gundelrebe (*Glechoma hederacea*), nördlicher Untersuchungsabschnitt

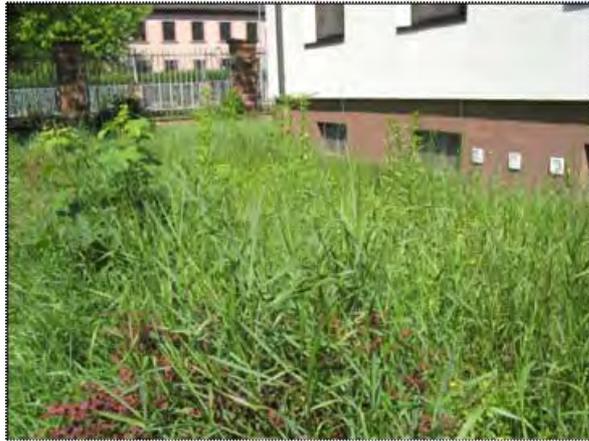
Abbildung (4) Blick auf einen durchgewachsenen Park-/Nutzrasen ruderalisierter Ausprägung dominiert durch Kriechende Quecke (*Elymus repens*), mittlerer Untersuchungsabschnitt

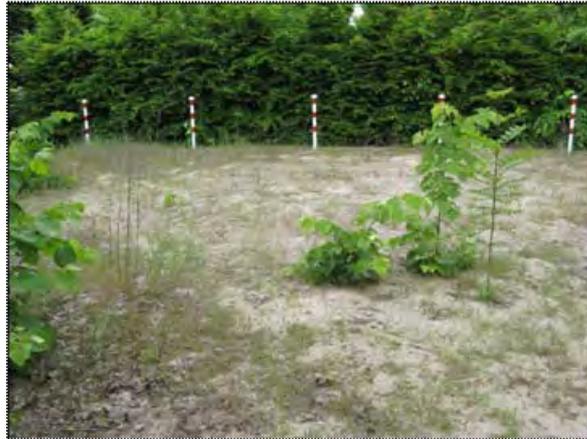
Abbildung (5) Blick auf initiale anthropogene Sand-/Rohboden mit Aufkommen von Sommerlinde (*Tilia platyphyllos*) und Robinie (*Robinia pseudoacacia*), südlicher Untersuchungsabschnitt

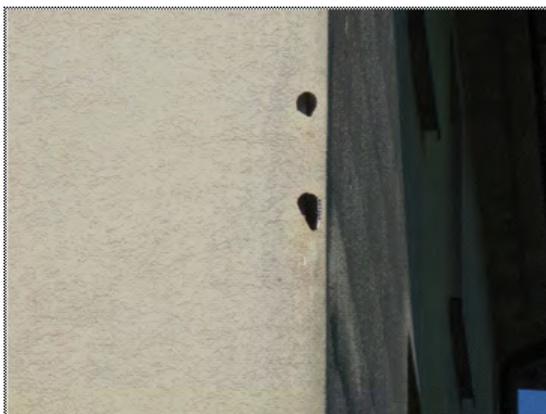
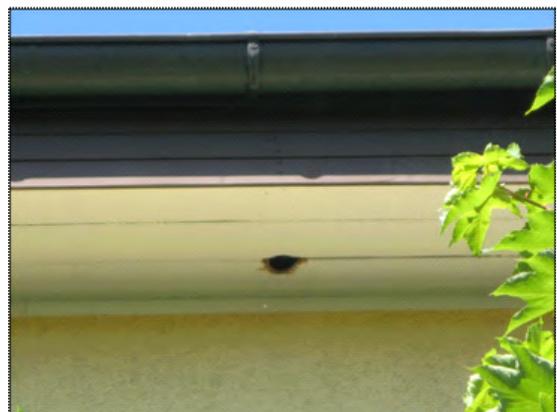
Abbildung (7) Beispielhafte Aufnahmen der zahlreich vorhandenen Gebäudehohlräume

Neben den baulich gegebenen Öffnungen führen vor allem offenstehende Fenster zum Einflug von Vögeln in die Gebäude. Dadurch kommt es neben der Nutzung durch typische gebäudebewohnende Vögel zudem zur Besetzung der Innenräume durch andere Arten.

Die große Anzahl an Unterschlupfmöglichkeiten an den Außenfassaden der Wohnkomplexe und die während der Begehungen häufig ausgemachten offenstehenden Fenster deuten neben einzelnen Nachweisen auf die Nutzung durch Vögel hin. Deswegen ist der Verschluß vorhandener Öffnungen aufgrund des Artenschutzes dringend zu empfehlen. Dies sollte zwischen den Nutzungszeiträumen durch Vögel realisiert werden, um deren Störung zu vermeiden. Vor der Durchführung von Baumaßnahmen sollten die Gebäude im Zuge einer ökologischen Baubegleitung auf das Vorhandensein von Vögeln geprüft werden.

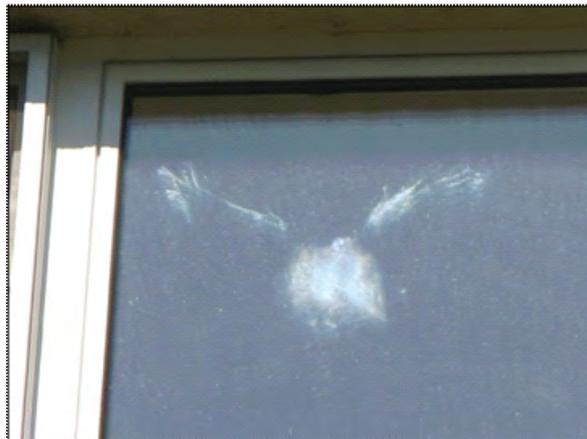
Abbildung (8) Abdruck einer Eule an einer Fensterscheibe, südlicher Untersuchungsabschnitt

Gebäude sind zeitliche Rückschlüsse diesbezüglich jedoch nicht möglich, so dass die Abdrücke möglicherweise aus vergangenen Jahren stammen können und die Tiere nicht mehr im Untersuchungsraum anzutreffen sind.
