## **M.T.V. - Mark Twain Village Bestandserfassung Schadstoffsanierung und Straßensanierung**

EILING Ingenieure GmbH  
Czernyring 22/10  
69115 Heidelberg  
Fon 0 62 21.65 63 10  
Fax 0 62 21.65 63 130  
E-Post [info@eiling.de](mailto:info@eiling.de)  
[www.eiling.de](http://www.eiling.de)

15. Oktober 2013

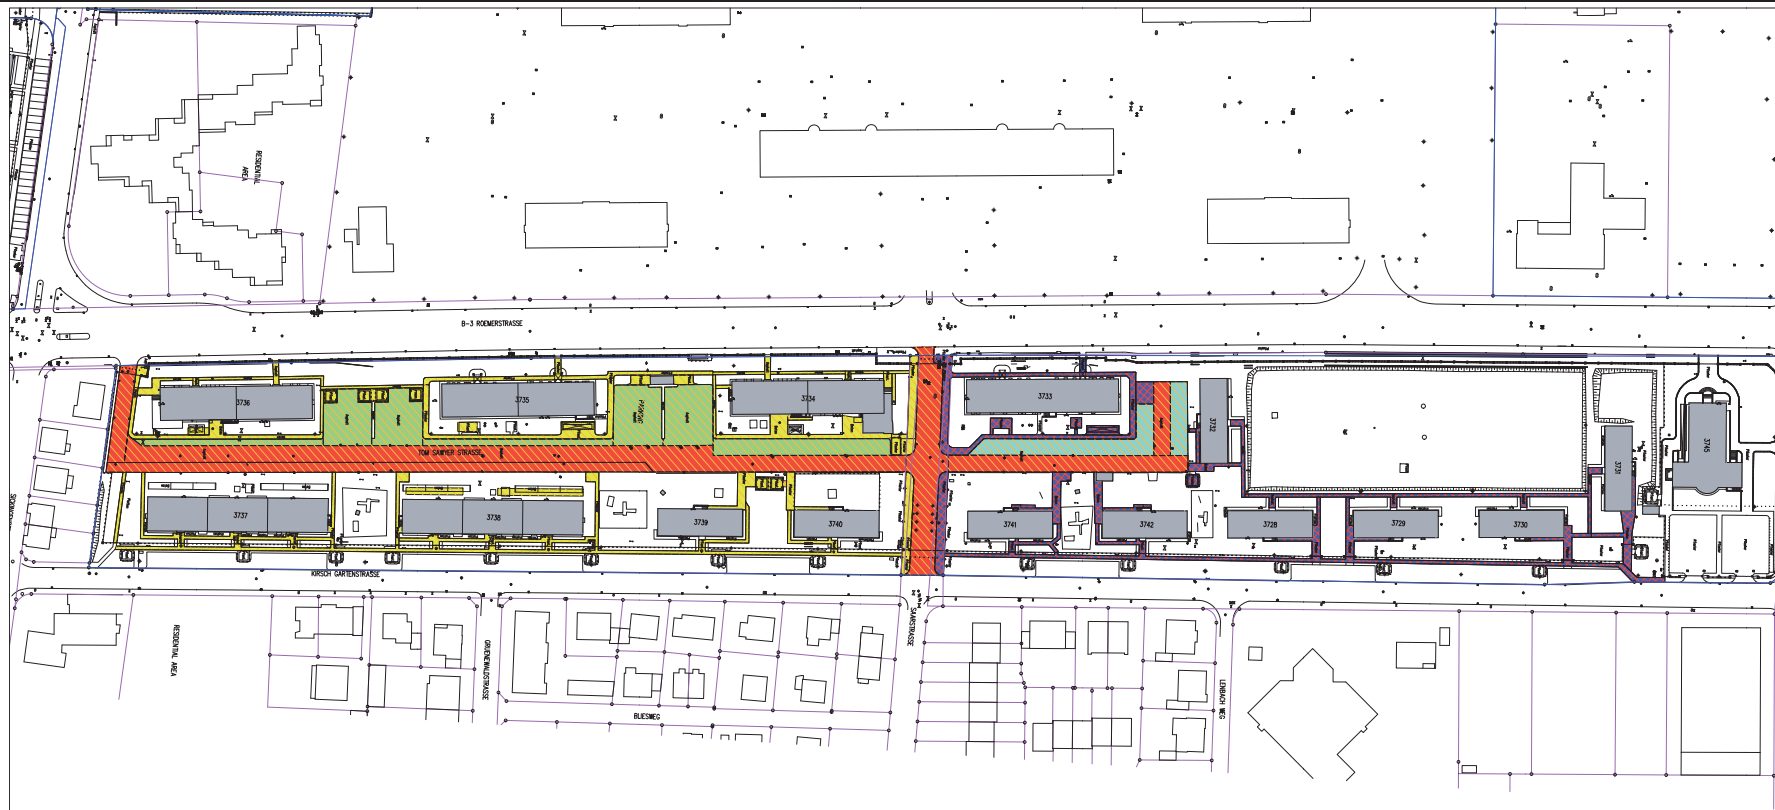
**B-4.2**

Die untersuchten Flächen bei den übrigen Bohrungen (B1, B3, B9, B10, B12, B16) weisen nicht den erforderlichen Mindestaufbau sowohl von der Frostschutzschichtstärke, als auch vom Asphalt- oder Betonaufbau gemäß RStO 12 auf und sind zu erneuern.

Die Gehwege und gepflasterten/betonierten Platzflächen bei B2, B6 und B13 weisen ausreichenden frostsicheren Aufbau und Aufbau der gebundenen Oberbauschichten auf. Die Bereiche bei B8, B11 und B15 weisen keinen ausreichenden frostsicheren Fahrbahnaufbau auf.

Die Fahrbahnen müssten zu 100% alle saniert werden. Gemäß der Festlegung des Auftraggebers werden die Fahrbahnen in den Bereich der Bohrungen B7, B9, B10, B12, B14 und B16 rückgebaut. Die übrigen Fahrbahnen werden saniert.

Die Gehwege im Bereich der Bohrung B11 weisen keinen ausreichenden Aufbau auf und sind grundhaft zu erneuern.

Die übrigen Gehwege und Platzflächen in den Bereichen der Bohrungen B8, B13 und B15 werden rückgebaut.
