## Konversionsflächen in Heidelberg Mark-Twain-Village West / Campbell Barracks Bestandserfassung

28.05.2014

## Weitergehende Baumuntersuchung in Heidelberg Mark-Twain-Village Bestandserfassung

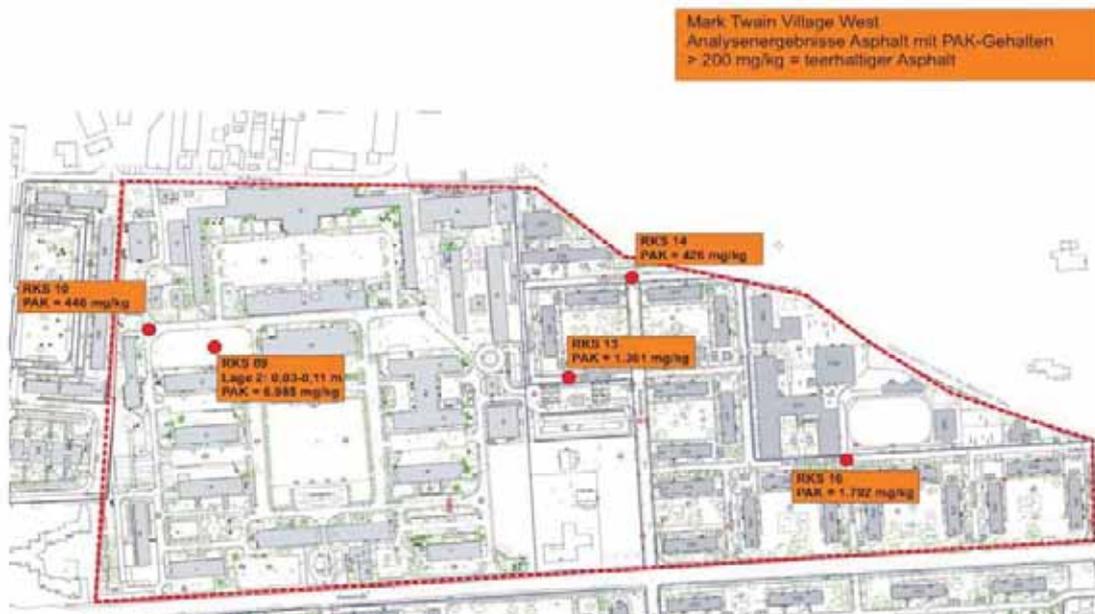
Abbildung 2: Lage der Untersuchungspunkte im Konversionsgebiet mit teerhaltigem Asphalt

Wie die Auswertung in Tabelle 5 zeigt, wurde an 5 Bohrpunkten teerhaltiger Asphalt (PAK-Gehalt > 200 mg/kg TM) festgestellt.

Die betroffenen Untersuchungspunkte sind in der nachfolgenden Abbildung 2 dargestellt.

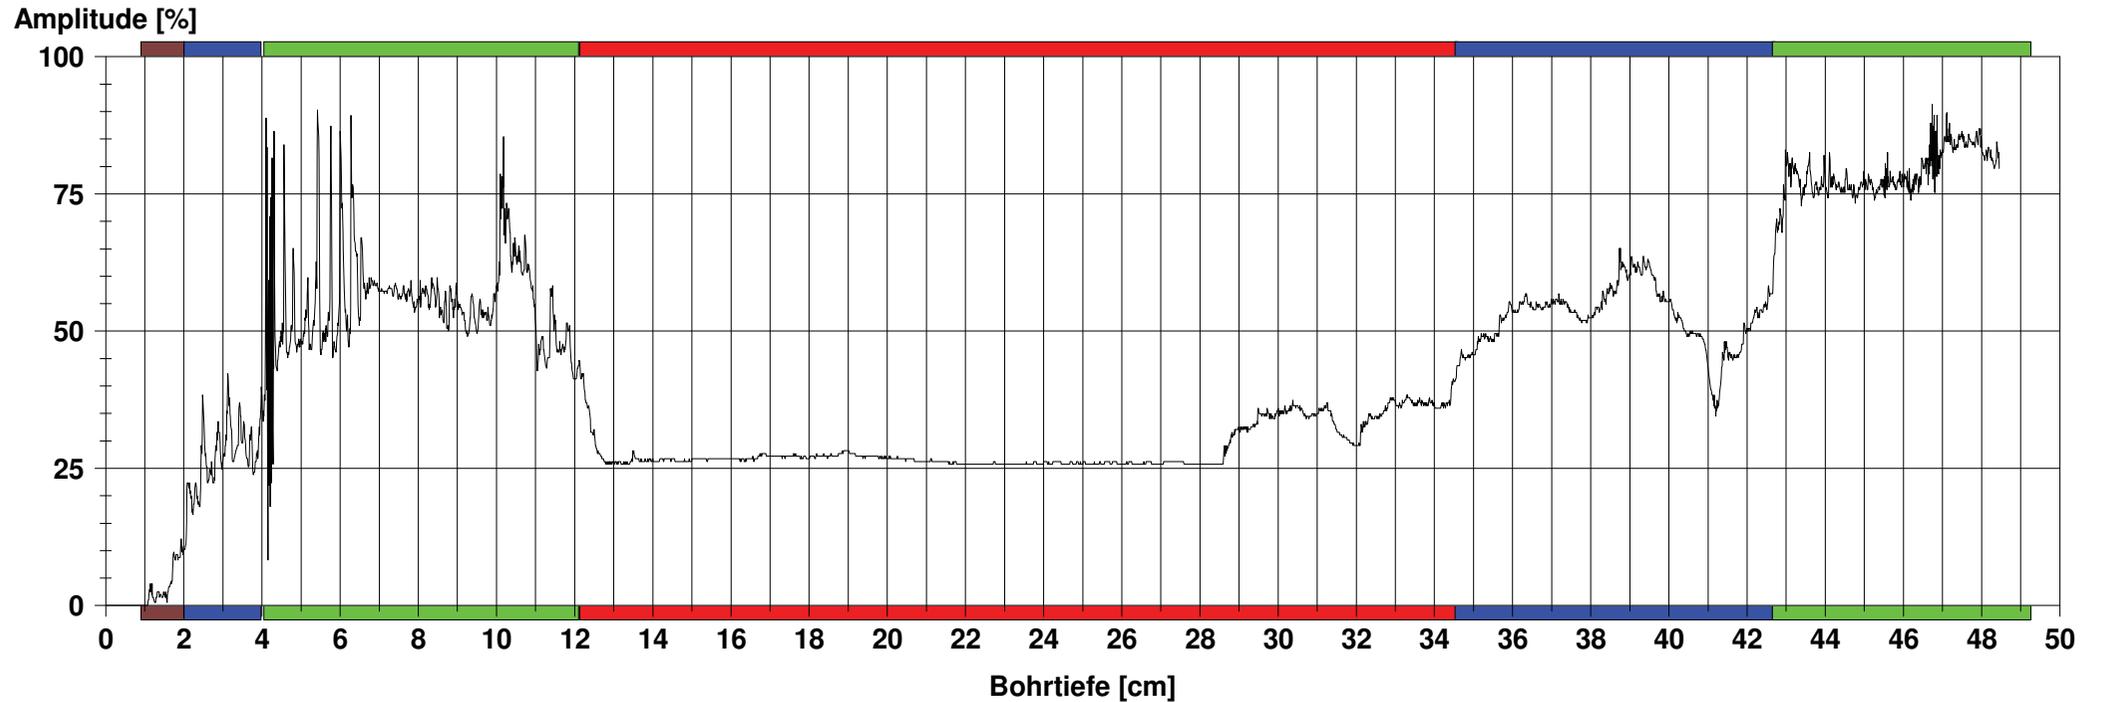
Messung Nr. : 1	Uhrzeit : 08:50:23	Standort : MTV West
Bohrtiefe : 48,46 cm	Mittelung : aus	Name : Acer platanoides
Holzart : Hart (2)	Durchmesser : 76,0 cm	
ID-Nummer : 001	Meßhöhe : 20,0 cm	
Vorschub : 55,2 cm/min	Meßrichtung : O-W	
Datum : 01.04.2014	Objektart :

Baum 001 weist an einem Starkast eine Höhlung auf. In der Krone befindet sich vermehrt Totholz und es besteht Bruchgefahr. Es wurden Pilzfruchtkörper eines Tintlings (Coprinus) am Stamm aufgefunden. Dieser stellt für den Baum keine Gefährdung da. Anhand der Bohrwiderstandsmessung ergab sich, dass eine starke strukturelle Schwächung im Bauminneren vorliegt (AnlagenA: Baum\_001\_Messung\_1, Baum\_001\_Messung\_6).

Bei den Bäumen 001, 009, 010, 012, 016, 018, 019 empfehlen wir aufgrund von starken Schädigungen eine Fällung vorzunehmen.

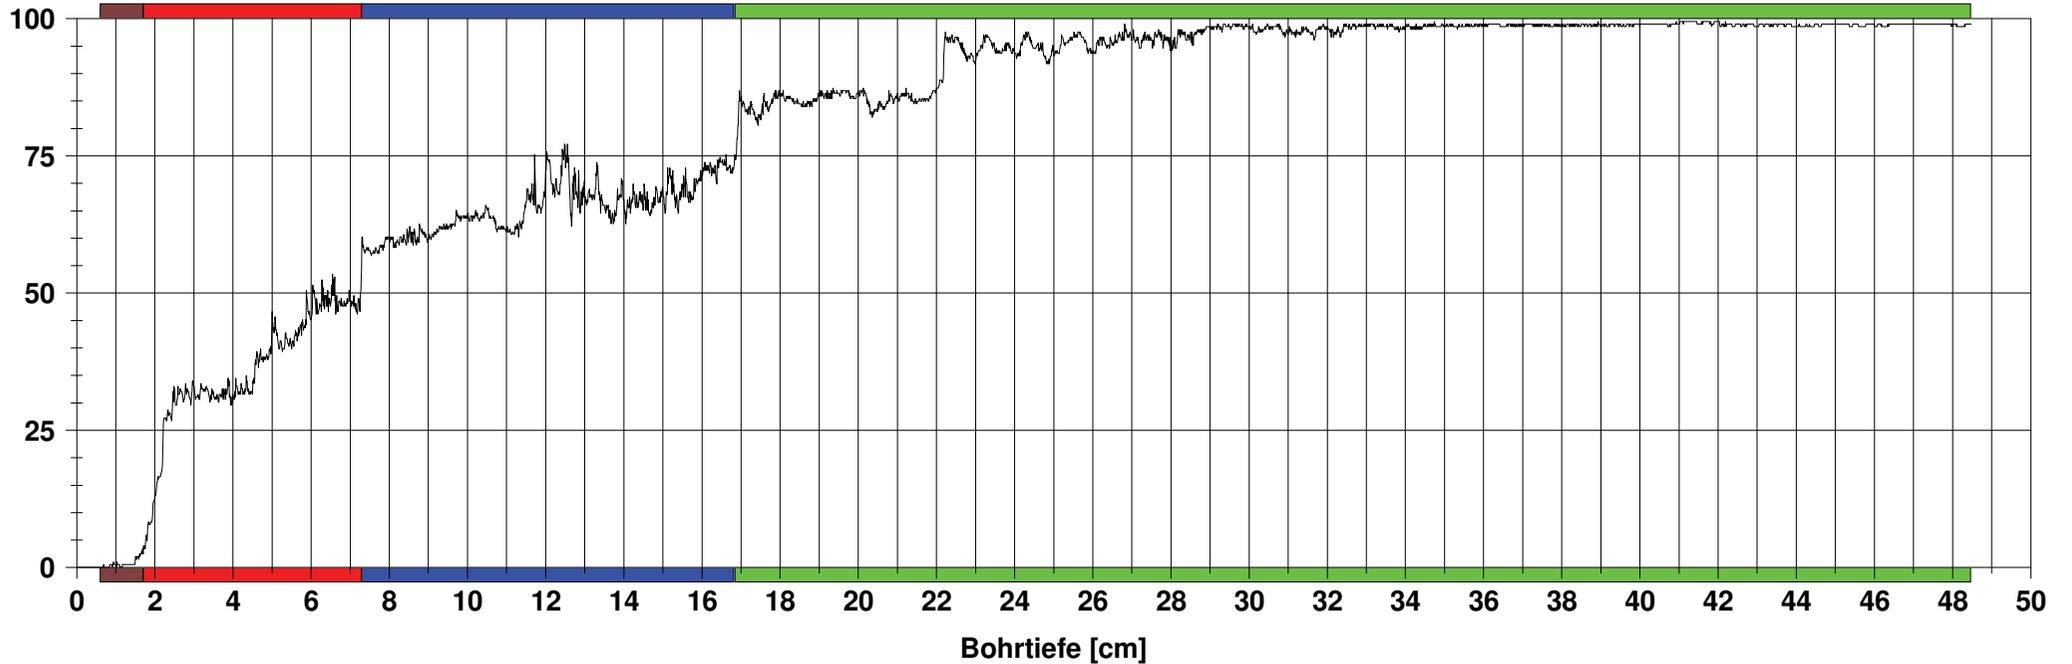
Messung Nr. :	25	Uhrzeit :	12:17:25	Standort :	MTV West
Bohrtiefe :	48,49 cm	Mittelung :	aus	Name :	Acer plat.
Holzart :	Hart (2)	Durchmesser :	75,0 cm		
ID-Nummer :	010 01	Meßhöhe :	24,0 cm		
Vorschub :	27,6 cm/min	Meßrichtung :	O-W		
Datum :	01.04.2014	Objektart :

Von	0,6 cm	bis	1,7 cm	:	Rinde
	Von	1,7 cm	bis	7,3 cm	:	stark zersetzt
	Von	7,3 cm	bis	16,8 cm	:	leicht zersetzt
	Von	16,8 cm	bis	48,5 cm	:	fest
	Von	0,0 cm	bis	0,0 cm	:	
	Von	0,0 cm	bis	0,0 cm	:

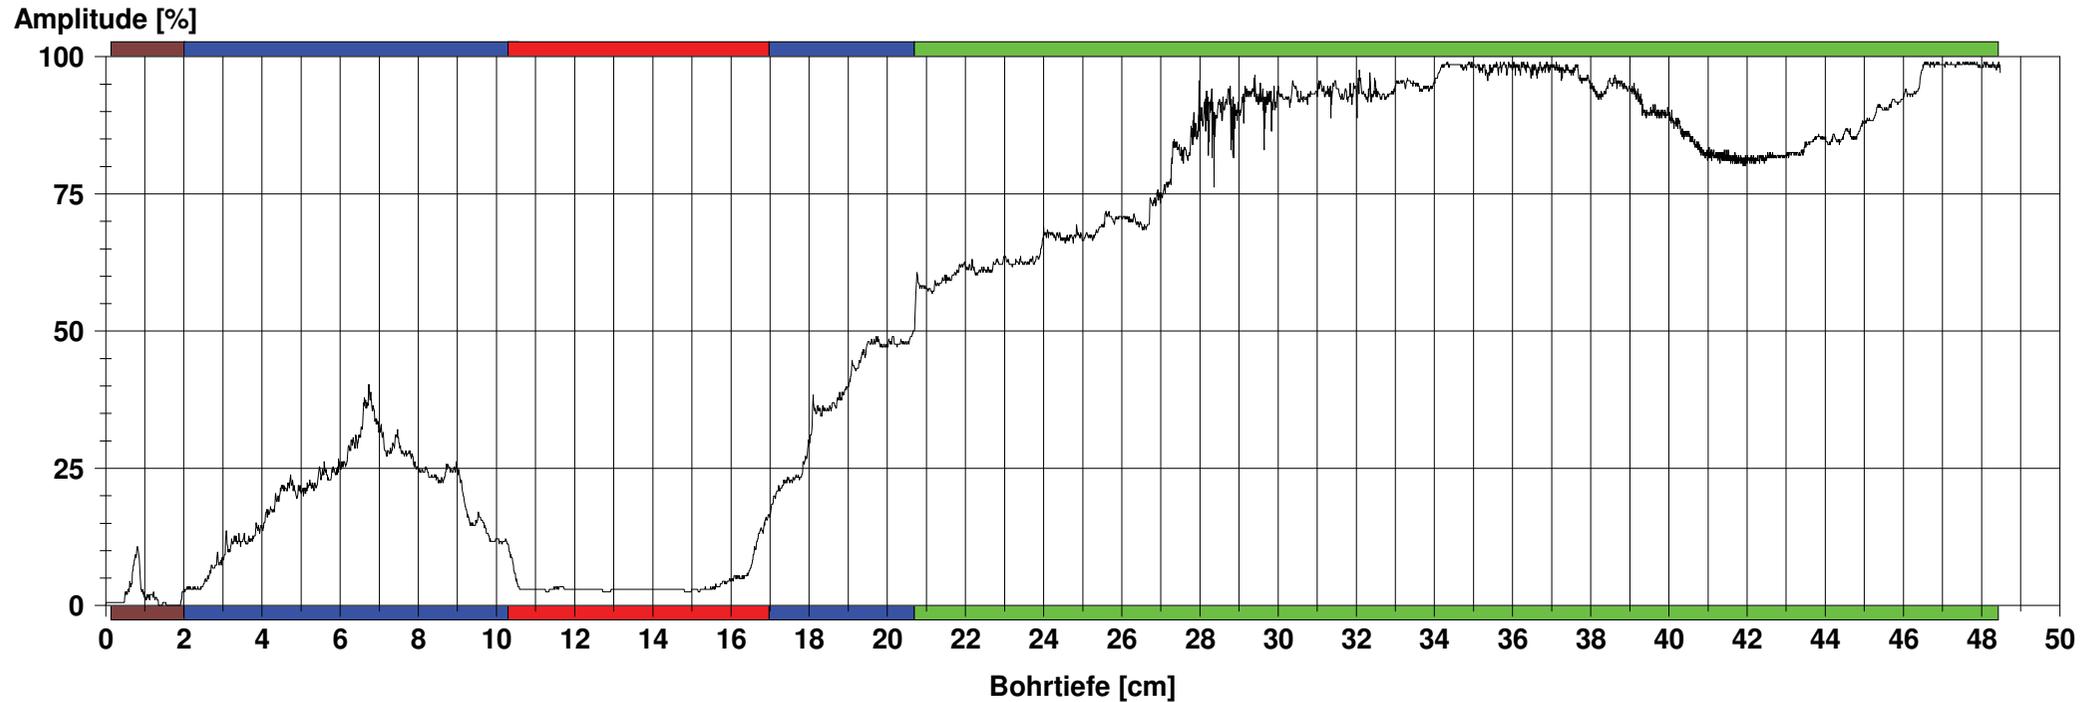
Messung Nr. : 45	Uhrzeit : 14:44:34	Standort : MTV West
Bohrtiefe : 48,49 cm	Mittelung : aus	Name : Acer platanoides
Holzart : Hart (2)	Durchmesser : 83,0 cm	
ID-Nummer : 018	Meßhöhe : 310,0 cm	
Vorschub : 31,2 cm/min	Meßrichtung : O-W	
Datum : 02.04.2014	Objektart :

Von	0,1 cm	bis	2,0 cm	: Rinde
	Von	2,0 cm	bis	10,6 cm	: leicht zersetzt
	Von	10,3 cm	bis	17,0 cm	: stark zersetzt
	Von	17,0 cm	bis	20,7 cm	: leicht zersetzt
	Von	20,7 cm	bis	48,4 cm	: fest
	Von	0,0 cm	bis	0,0 cm	:
