Dokumentation Ortsbegehung 17.04.2018 Anlage03 zur Drucksache 0125/2021/IV

Amt für Verkehrsmanagement

Protokoll zur Ortsbegehung Rohrbach 17.04.2018 - Eichendorffschule

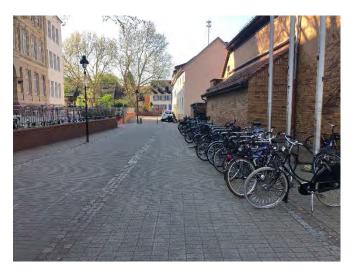
Heidelberger Straße

Nummer:	6-001
Verortung:	Heidelberger Str.
Problembeschreibung:	Die Schulkinder stellen die Fahrräder auf der westlichen Seite ab. Radfahrende können querende Kinder gefährden, da die Geschwindigkeit subjektiv zu hoch ist. Ein weiteres Problem ist die Müllabfuhr zu Schulbeginn
Vorschlag:	a) Neue Radständer links (Situation mit den Kindern nicht gelöst, die vom Radständer zur Schule queren)b) Müllabfuhr sollte eine halbe Stunde später starten
Anmerkung:

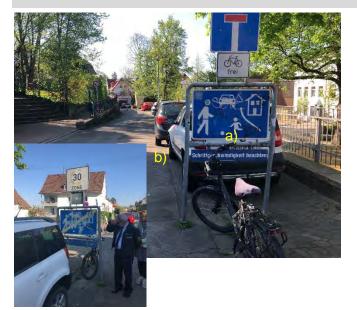
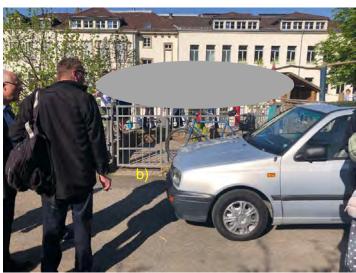
Nummer:	6-002
Verortung:	Panoramastraße # Gregor-Mendel Straße
Problembeschreibung:	a) Verkehrszeichen beschmutzt/verblasst b) Innerhalb des verkehrsberuhigten Bereiches fehlt die Markierung und Kennzeichnung der Parkflächen.
Vorschlag:	a) VZ austauschen oder ggf. reinigen b) Markierungen und Kennzeichnung der Parkflächen, jedoch nicht vor der Tür zur Eichendorff Schule
Anmerkung:

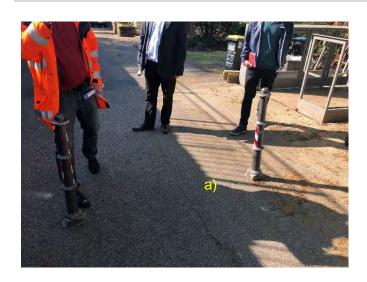
Nummer:	6-003
Verortung:	Panoramastraße
Problembeschreibung:	Reflexionsfolie ist teilweise nicht mehr vorhanden
Vorschlag:	Reflexionsfolie bei den Pollern erneuern
Anmerkung:

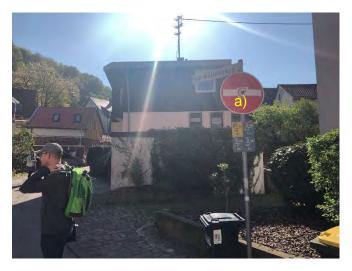
Nummer:	6-004
Verortung:	Am Müllenberg # Winzerstraße
Problembeschreibung:	a) Warum ist die Einbahnstraße für Fahrräder nicht freigegeben? b) Piktogramm veraltet
Vorschlag:	a) Prüfen ob die Einbahnstraße ggf. für Fahrräder freigegeben werden kann b) Piktogramm erneuern
Anmerkung:

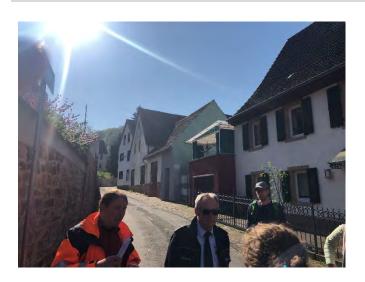
Nummer:	6-005
Verortung:	Am Müllenberg
Problembeschreibung:	Die Straße "Am Müllenberg" ist ein verkehrsberuhigter Bereich. Verkehrsteilnehmer halten sich nach der Meinung der Teilnehmenden nicht an die Geschwindigkeit. Außerdem fahren die Radfahrenden, insbesondere Mountainbiker zu schnell.
Vorschlag:	 a) Geschwindigkeitsmessung (7.30-8.00) Wenn die Geschwindigkeiten zu hoch sind (30% fahren schneller als erlaubt), dann Maßnahmen entwickeln b) Maßnahmen gegen zu schnelle Radfahrende entwickeln
Anmerkung:

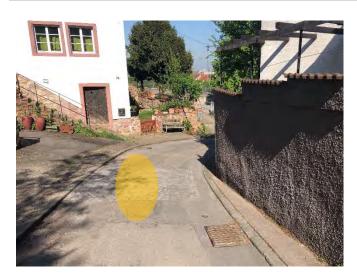
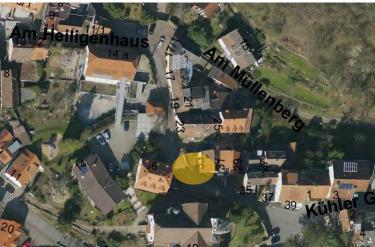
Nummer:	6-006
Verortung:	Am Heiligenhaus
Problembeschreibung:	Es wird nur unzureichend auf die Kita, welche direkt hinter der Kurve liegt, hingewiesen.
Vorschlag:	Markierung eines Piktogramms
Anmerkung:

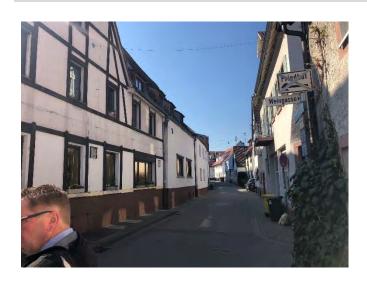
Nummer:	6-009
Verortung:	Leimer Straße # Bierhelderweg
Problembeschreibung:	Ab Burnhofweg soll die Leimer Straße umgestaltet werden. Sollte es zu einer Fahrradstraße umgestaltet werden, könnten Schwellen auf der Straße nicht die optimalste Lösung sei.
Vorschlag:	a) Wie ist die Verkehrsstärke? b) Leimer Straße Umgestaltung "Shared Space"?
Anmerkung:

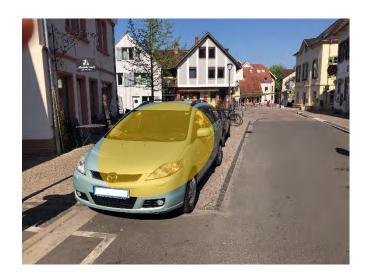
Nummer:	6-011
Verortung:	Rathausstraße
Problembeschreibung:	Parken auf dem Gehweg.
Vorschlag:	Vorderen Parkplatz entfernen, ggf. Poller.
Anmerkung:

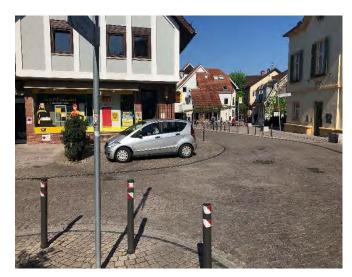
Nummer:	6-012
Verortung:	Rathausstraße # Amalienstraße
Problembeschreibung:	Parkplatz auf Gehweg
Vorschlag:	Poller installieren, bis zu 3 Poller anordnen um das Parken im Knoten zu unterbinden. Vor der Umsetzung den/die Eigentümer der Postfiale in Kenntnis setzen.
Anmerkung:

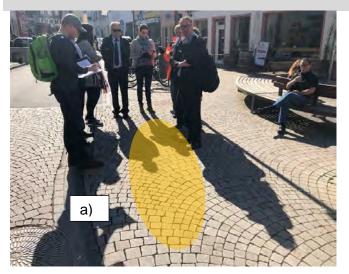
Nummer:	6-013
Verortung:	Rathausstraße # Amalienstraße
Problembeschreibung:	Markierter Bereich wird illegal beparkt.
Vorschlag:	a) Poller installieren b) Poller installieren
Anmerkung:

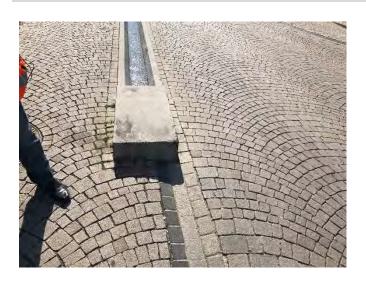
Nummer:	6-014
Verortung:	Rathausstraße
Problembeschreibung:	Betonsockel stellt insbesondere im Dunkeln eine Stolperfalle dar.
Vorschlag:	Betonsockel mit Reflexionsfolie bekleben
Anmerkung:

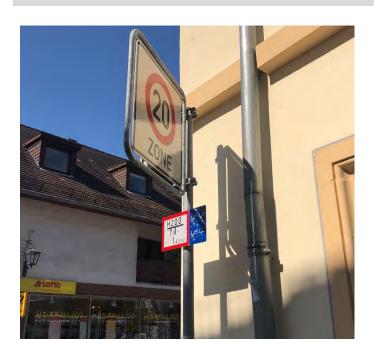
Nummer:	6-015
Verortung:	Rathausstraße
Problembeschreibung:	Verkehrszeichen ist schief
Vorschlag:	VZ begradigen
Prüfung der Maßnahmen:

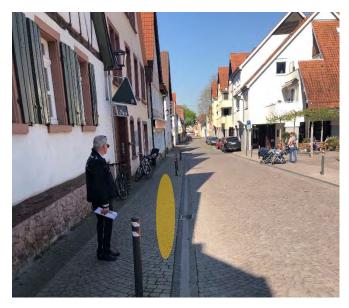
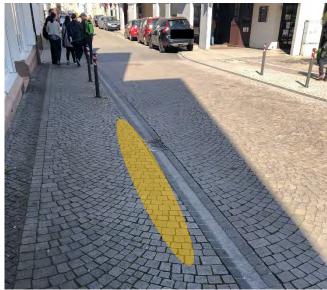
Nummer:	6-016
Verortung:	Rathausstraße
Problembeschreibung:	Lücken zwischen den Pollern werden von Kfz zum Parken genutzt. Wodurch die Gehwege eingeengt werden. Das erschwert die Benutzung der Gehwege für Kinderwägen.
Vorschlag:	Baulich optimieren ggf. mit Sitzgelegenheiten durch Bänke. Bänke verengen den Gehweg und es besteht die Gefahr, dass die Füße der sitzenden Personen in den Straßenraum reinragen. Poller
Anmerkung:

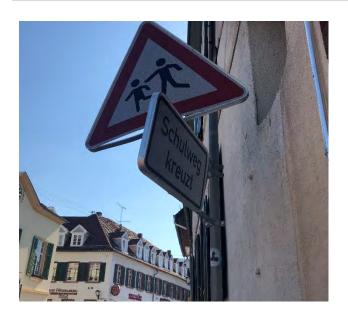
Nummer:	6-017
Verortung:	Rathausstraße # Hausnummer 54
Problembeschreibung:	VZ schief
Vorschlag:	VZ begradigen
Anmerkung:

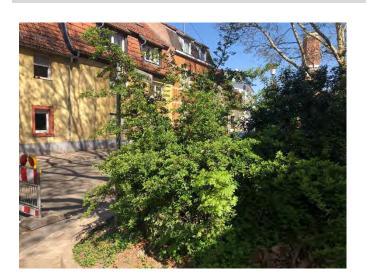
Nummer:	6-018
Verortung:	Rathausstraße # Herrenwiesenstraße
Problembeschreibung:	Bewuchs als Sichtbehinderung für Verkehrsteilnehmende
Vorschlag:	Grünschnitt anordnen
Anmerkung:

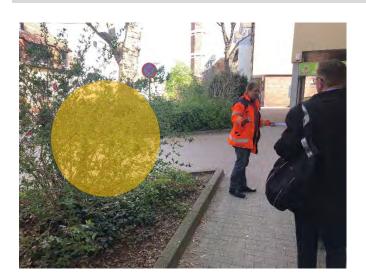
Nummer:	6-019
Verortung:	Herrenwiesenstraße # Achim-von-Arnim-Straße
Problembeschreibung:	Bewuchs als Sichtbehinderung für Verkehrsteilnehmende
Vorschlag:	Grünschnitt anordnen
Anmerkung:

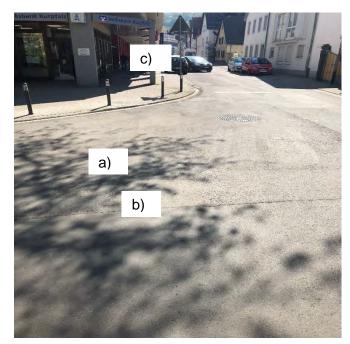
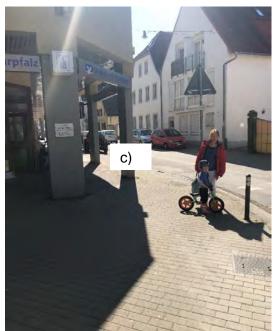
Nummer:	6-020
Verortung:	Rathausstraße # Herrenwiesenstraße
Problembeschreibung:	Kinder die von der Leimer Straße kommen, queren diesen Knoten. Außerdem ist die Straße schlecht trassiert. Autos parken direkt vor der Volksbank.
Vorschlag:	 a) Fußgängerüberquerung planen b) Bauliche Maßnahmen für bessere Trassierung c) Parkplatz durch Grenzmarkierung oder bauliche Maßnahmen freihalten
Anmerkung:

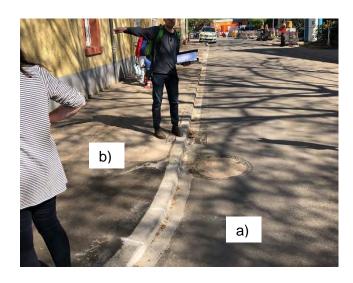
Nummer:	6-021
Verortung:	Herrenwiesenstraße # Rathausstraße
Problembeschreibung:	Autos parken auf dem Gehweg. Dadurch entsteht eine Sichtbehinderung. Zudem ist die Ecke gefährlich für die Verkehrsteilnehmenden.
Vorschlag:	a) Grenzmarkierung von 8m aufbringen b) Wenn danach noch geparkt wird, Poller aufstellen c) ggf. Poller an Ecke aufstellen
Anmerkung:

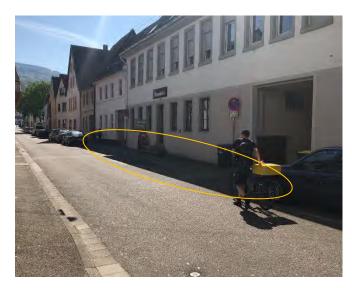
Nummer:	6-022
Verortung:	Rathausstraße
Problembeschreibung:	Durch die geplante Ladezone kann der Parkraum nur zeitweise genutzt werden. Nach Meinung der Anwohner/Teilnehmer wird diese Ladezone aber nur von kleineren Rollern genutzt.
Vorschlag:	a) Prüfen, warum diese Parkanordnung von der Stadt getroffen wurde. b) Prüfen, ob wirklich nur kleinere Roller dort parken/halten, wenn ja – kann eventuell der Bereich der Ladezone verkleinert werden.
Anmerkung:

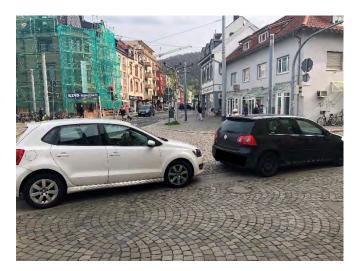
Nummer:	6-023
Verortung:	Rathausstraße # Karlsruher Straße
Problembeschreibung:	Ständige Knotenparker, die das Queren von Kindern und besonders vonälteren Menschen erschweren.
Vorschlag:	Absolutes Halteverbot anordnen
Anmerkung:

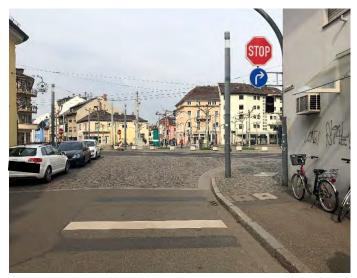
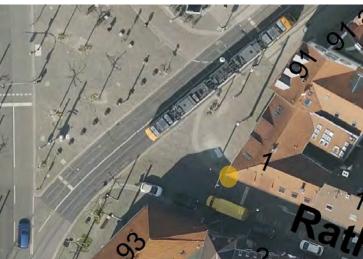
Nummer:	6-024
Verortung:	Rathausstraße # Karlsruher Straße
Problembeschreibung:	Faktisch gesehen hält kein Kfz vor dem Stoppschild. Der Rechtspfeil wird teilweise ignoriert.
Vorschlag:	Vorziehen der Haltelinie
Anmerkung:

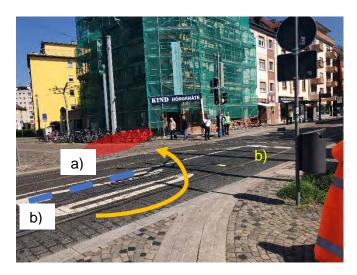
Nummer:	6-025
Verortung:	Karlsruher Straße # Rathausstraße
Problembeschreibung:	Komplexe Überquerung. Kfz biegen rechtswidrig links in die Römerstraße ein. Rotmarkierte Fläche stellt ein Konfliktpotential dar, insbesondere morgens für Kinder, sie müssen aus mehreren Richtungen mit Kfz "rechnen".
Vorschlag:	a) Markierungen aufbringen, welche auf die Richtung hinweist b) Leitschwellen anbringen (vom Schild bis zur Abbiegung)
Anmerkung:

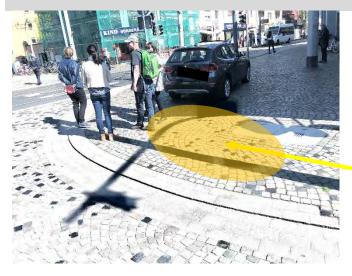
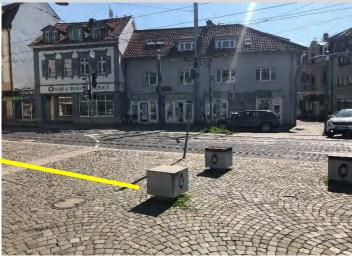
Nummer:	6-026
Verortung:	Karlsruher Straße # Rathausstraße
Problembeschreibung:	Kfz parken regelmäßig im Knotenbereich
Vorschlag:	Das Beparken physikalisch unterbinden, zum Beispiel durch Sitzwürfel
Anmerkung:

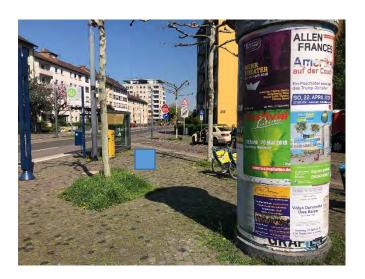
Nummer:	6-027
Verortung:	Karlsruher Straße # Römerstraße # Rathausstraße
Problembeschreibung:	Zu große Lücken zwischen Baum und Bank
Vorschlag:	Aufstellen von Sitzmobiliar, hier könnten auch eventuell die Sitzwürfel installiert werden.
Anmerkung:

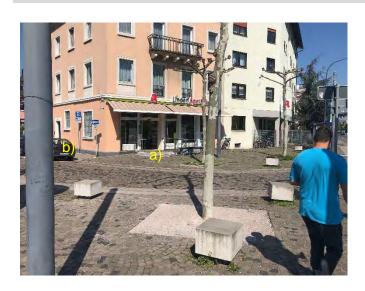
Nummer:	6-028
Verortung:	Karlsruher Straße # Lindenweg
Problembeschreibung:	Autos parken auf der Fußgängerfläche vor der Apotheke. Kurzzeitparkplatz wird als Langzeitparkplatz genutzt.
Vorschlag:	a) Aufstellen von Pollern oder Sitzmobiliar b) Kontrollen durch GVD
Anmerkung:

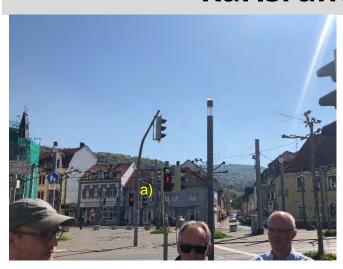
Nummer:	6-029
Verortung:	Karlsruher Straße
Problembeschreibung:	Lichtsignalanlage ist teilweise so geschaltet, dass Kinder auf der Mittelinsel stehen müssen.
Vorschlag:	Ampelschaltung überprüfen/verbessern
Anmerkung:

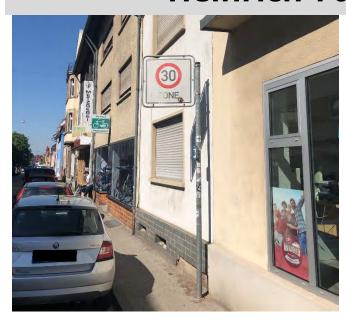
Nummer:	6-030
Verortung:	Heinrich-Fuchs-Straße
Problembeschreibung:	VZ verblasst.
Vorschlag:	VZ austauschen
Anmerkung:

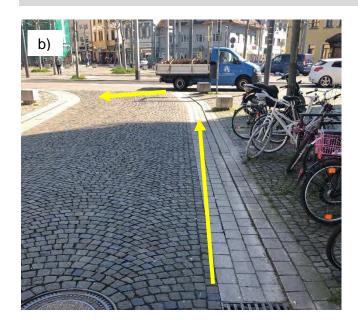
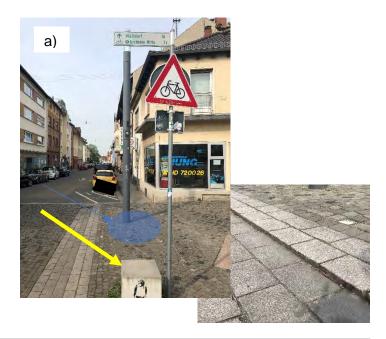
Nummer:	6-031
Verortung:	Lindenweg # Römerstraße
Problembeschreibung:	Es besteht momentan gerade zur Rush-Hour ein hohes Konfliktpotenzial zwischen einbiegenden Radfahrenden (blau markiert) und zu Fuß gehenden auf dem Gehweg.
Vorschlag:	a) Radfahrende etwas später auf den Vorplatz führen. Das soll zu einer Reduzierung des Konfliktpotenzials zwischen Radfahrenden und zu Fuß gehenden führen. Bordstein müsste für die Maßnahme abgesenkt werden. b) Radfahrende erst geradeaus führen und dann links, ggf. mit Hilfe von Beschilderung. Hier sollte bedacht werden, dass einbiegende Kfz in der Abbiegephase nicht wissen können, dass der Fahrradfahrende urplötzlich, aus Sicht der Kfz nach rechts abbiegen möchten.
Anmerkung:

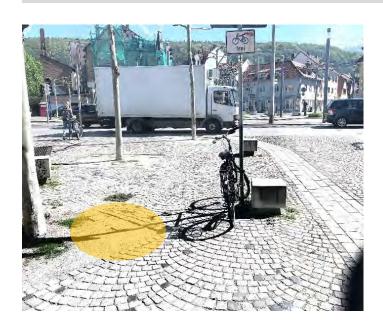
Nummer:	6-032
Verortung:	Lindenweg
Problembeschreibung:	Mobiliar veraltet und verunreinigt. Über das Kiesbett fahren teilweise Radfahrende, falls Maßnahme 6.31 umgesetzt wird.
Vorschlag:	a) Mobiliar/Sitzwürfel reingingen b) Kiesbett mit Kies auffüllen bzw. so gestalten, das Radfahrende diese Passage gut passieren können.
Anmerkung:

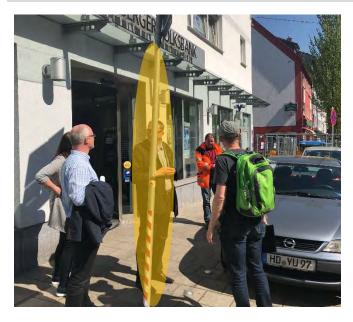
Nummer:	6-033
Verortung:	Karlsruher Straße
Problembeschreibung:	Straßenschilder stehen schief
Vorschlag:	a) VZ begradigen Hausnummer 86 b) VZ begradigen Hausnummer 63 c) VZ begradigen
Anmerkung:

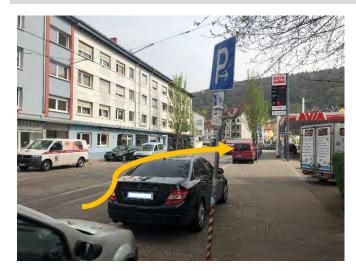
Nummer:	6-034
Verortung:	Karlsruher Straße
Problembeschreibung:	Kfz parken wiederholt widerrechtlich. Die freie Fläche wird zum Beispiel als Kurzzeitparkplatz von den Sparkassenkunden genutzt. Als Hauptroute der Schulkinder der Eichendorffschule besteht dadurch ein hohes Konfliktpotenzial. Einbiegende Kfz können eventuell die Kinder hinter dem Auto nicht rechtzeitig erkennen.
Vorschlag:	 a) Sperrfläche und Poller sollte hier als einzige Lösung in Betracht gezogen werden. b) Darüber hinaus kann darüber nachgedacht werden, die Einmündung zur Tankstelle # Ludwig-Tieck-Straße zu markieren. Es darf den Kfz aber nicht den Eindruck vermittelt werden, dass dadurch eine Vorberechtigung gegenüber den zu Fuß Gehenden vorliegt.
Anmerkung:

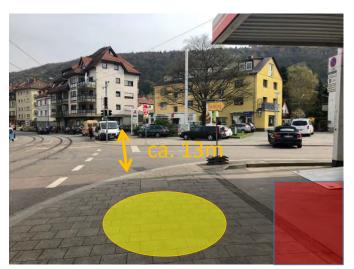
Nummer:	6-035
Verortung:	Karlsruher Straße # Herrenwiesenstraße
Problembeschreibung:	Im Kinderwegeplan ist der Weg zur Eichendorffschule über diese Kreuzung empfohlen. Mit einem Querschnitt von über 13 m ist die Überquerungssituation aber zu komplex für die Schulkinder. Die Schulkinder müssen auf die Ausfahrt der Tankstelle (rot) achten und dann eine Kreuzung von 13m auf einmal überqueren.
Vorschlag:	a) Mittelinsel prüfen b) Gehwegnase prüfen
Anmerkung:

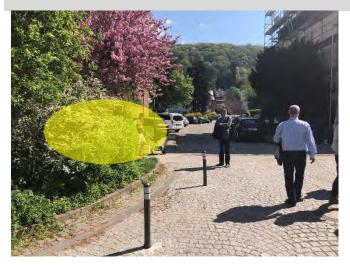
Nummer:	6-036
Verortung:	Achim-von-Arnim-Straße # Herrenwiesenstraße
Problembeschreibung:	Bewuchs ragt in den Straßenraum hinein.
Vorschlag:	Grünschnitt anordnen
Anmerkung:

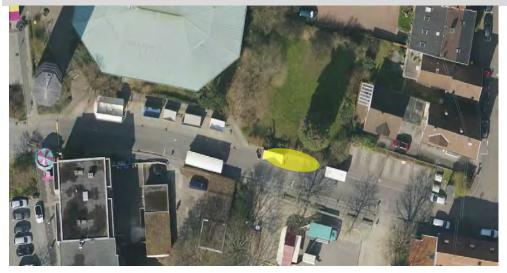
Nummer:	6-038
Verortung:	Achim-von-Arnim-Straße
Problembeschreibung:	Bau und Betrieb stimmen nicht überein (verkehrsberuhigter Bereich)
Vorschlag:	 a) Parkplätze auf die nördliche Seite versetzen. Durch das Versatzparken wird die Geradlinigkeit des Straßenraums aufgehoben. b) Umgestaltung des Straßenraums
Anmerkung:
