## **Protokoll zur Ortsbegehung Rohrbach 30.04.2018 – Internationale Gesamt Schule**

Das Dokument enthält Vorschläge, die im Rahmen des Sicherheitsaudits bei der Ortsbegehung in Rohrbach protokolliert wurden. Diese Vorschläge werden von der Abteilung Recht und Verwaltung des Amtes für Verkehrsmanagement geprüft und abgewogen.

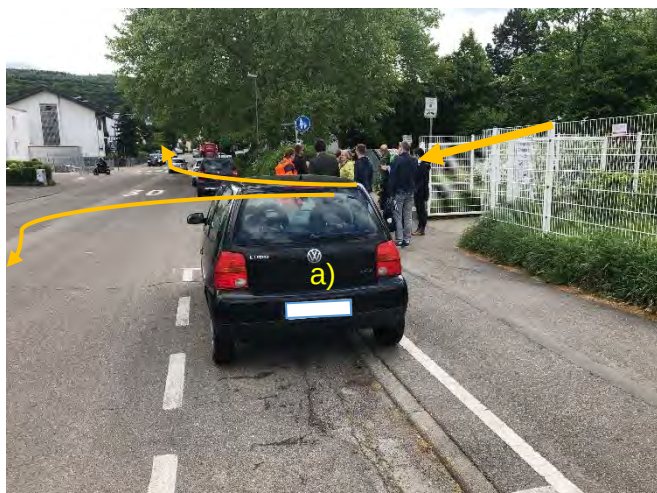
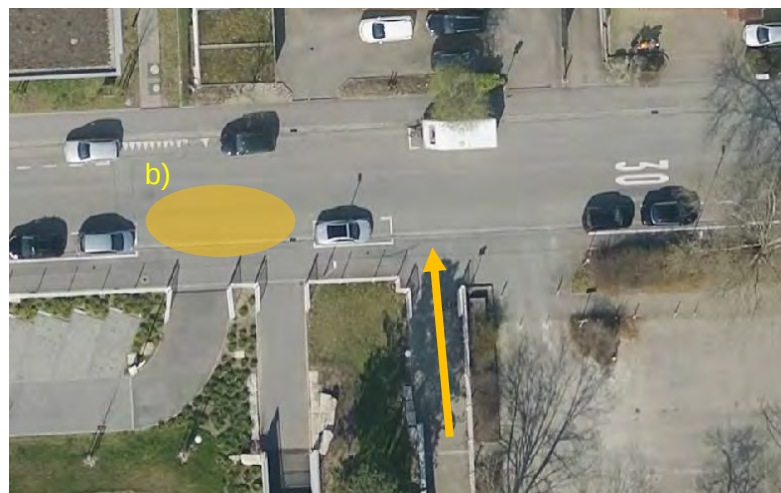
| Nummer: | 6-076 |

| Problembeschreibung: | Das parkende Auto nimmt die Sicht auf Kinder, die „wild“ aus der Ausfahrt auf die Straße fahren. Die Ausfahrt wird stark von Schulkindern mit Fahrrädern und Tretrollern genutzt |

| Vorschlag: | a) Parkplatz demarkieren und Sperrfläche + Poller anordnen<br>b) Grenzmarkierung anordnen |

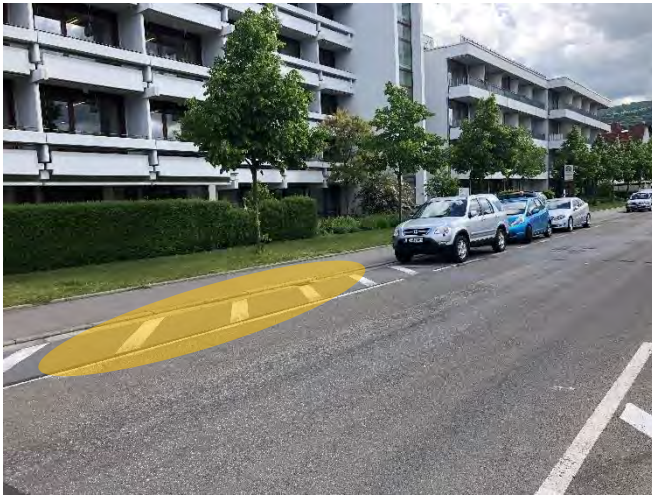
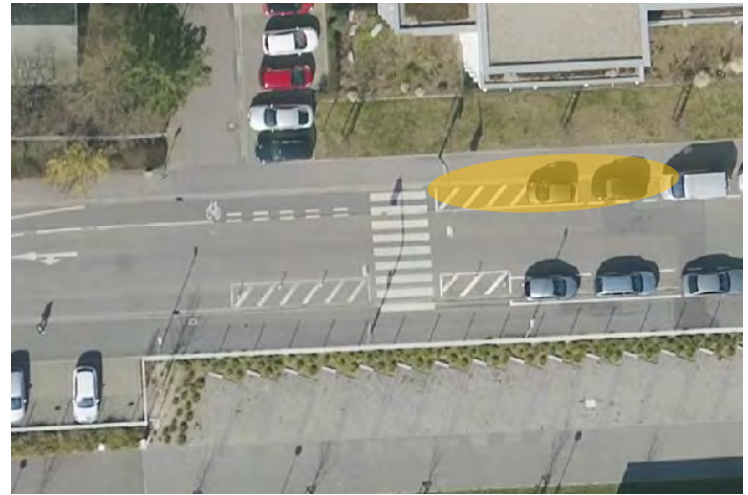
| Nummer: | 6-077 |

| Problembeschreibung: | Kfz parken häufig auf der Sperrfläche |

| Vorschlag: | 3 Poller auf Sperrfläche anbringen |

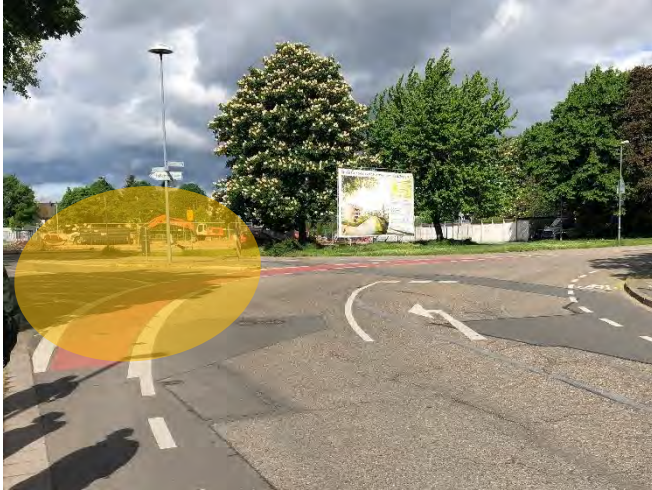
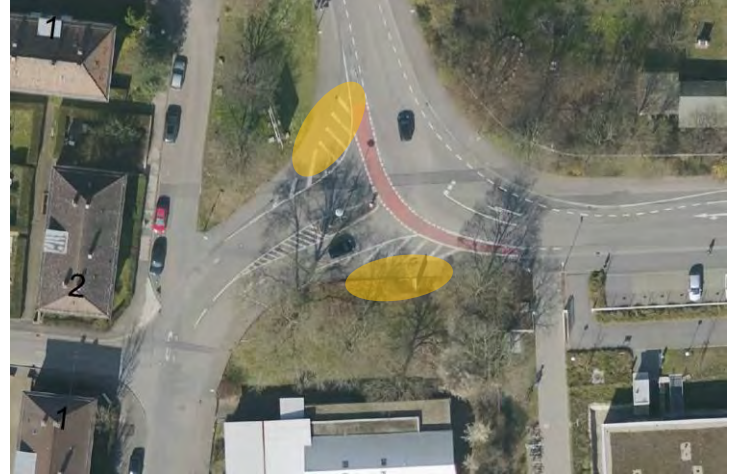
| Nummer: | 6-078 |

| Problembeschreibung: | Es gibt keine Fußgängerquerung an dieser Kreuzung, daher nehmen die Schulkinder den Radfahrstreifen als „Querungshilfe“. Zudem überfahren Autos die Sperrflächen, wodurch ein schnelleres Einbiegen möglich ist |

| Vorschlag: | <ul style="list-style-type: none"> <li>a) Planung für die Fußgängerquerung/Achse prüfen</li> <li>b) Poller</li> </ul> |

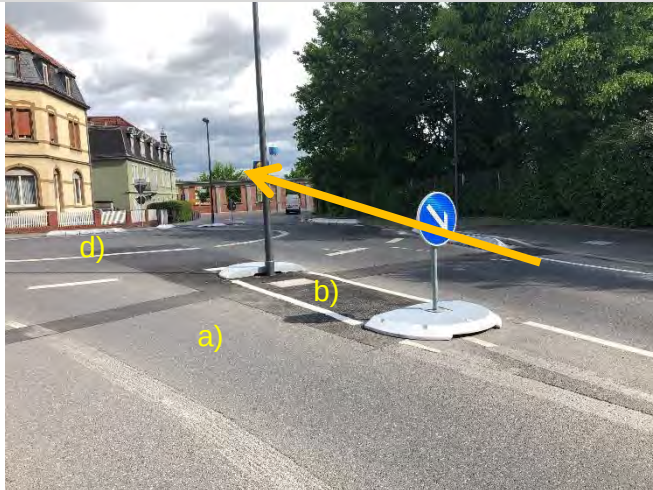
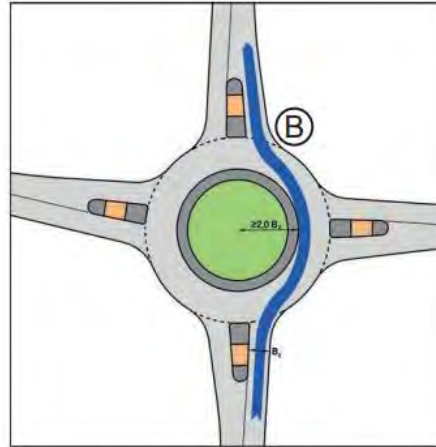
Abbildung 2: Notwendige räumliche Ablenkung der Kraftfahrzeuge

| Problembeschreibung: | <p>Fehlende Zebrastreifen an den Querungsstellen für zu Fuß Gehende. Die Mittelinsel ist zu schmal. Falsches Ablenkmaß für Kfz-Verkehr beim Ein- und Ausfahren in/aus den Kreisverkehr. Fahrzeuge fahren über den Mittelkreis des Kreisverkehrs.</p> <p>„Geringere Ablenkmaße können hingegen zu höherem Unfallgeschehen führen. Gleiches gilt für Kreisverkehre, bei denen der Innenring nur markiert oder baulich ohne deutlichen Niveauunterschied angelegt wurde.“ (Quelle: Gesamtverband der Deutschen Versicherungswirtschaft e. V. Unfallforschung der Versicherer (GDV): Sicherheit innerörtlicher Kreisverkehre - Unfallforschung kommunal Nr. 15 10/2012)</p> |

| Vorschlag: | <ul style="list-style-type: none"> <li>a) Zebrastreifen an den Querungen ergänzen</li> <li>b) Mittelinsel anpassen</li> <li>c) Ablenkmaß mit baulichen Maßnahmen verändern</li> <li>d) Mittelkreis aufpflastern/erhöhen</li> </ul> |

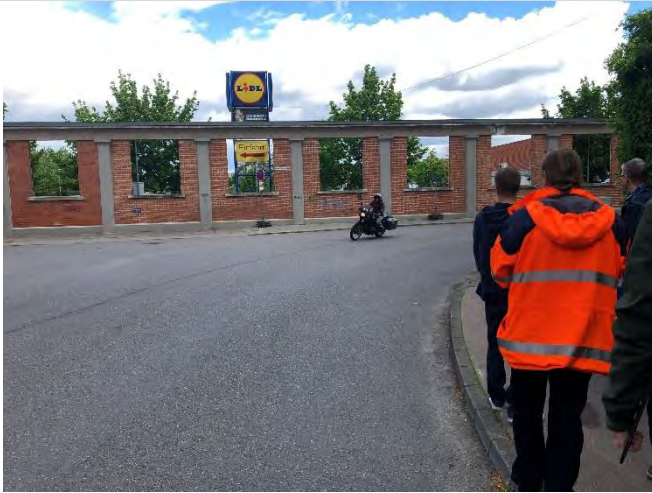
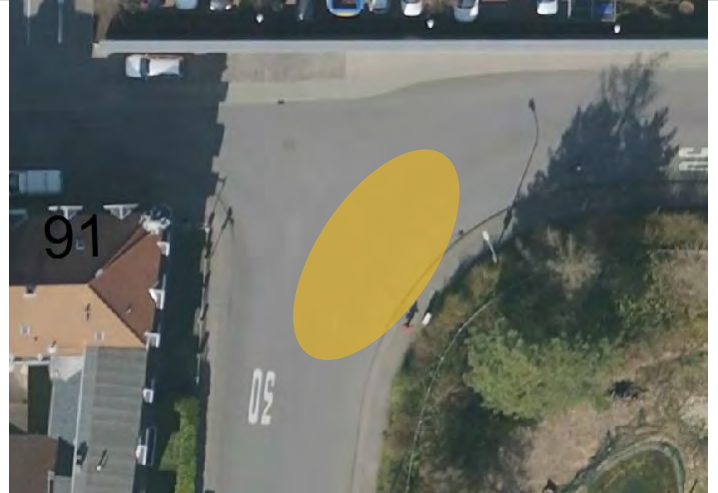
| Nummer: | 6-080 |

| Problembeschreibung: | Kurvenradius zu groß |

| Vorschlag: | Kurvenradius neugestalten. Planung beachten |

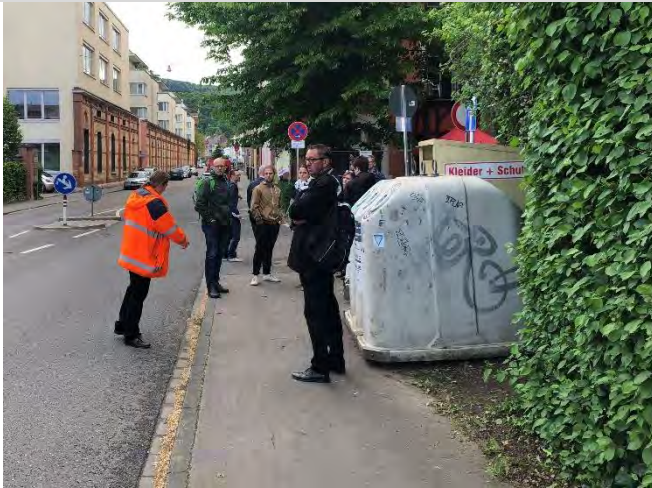
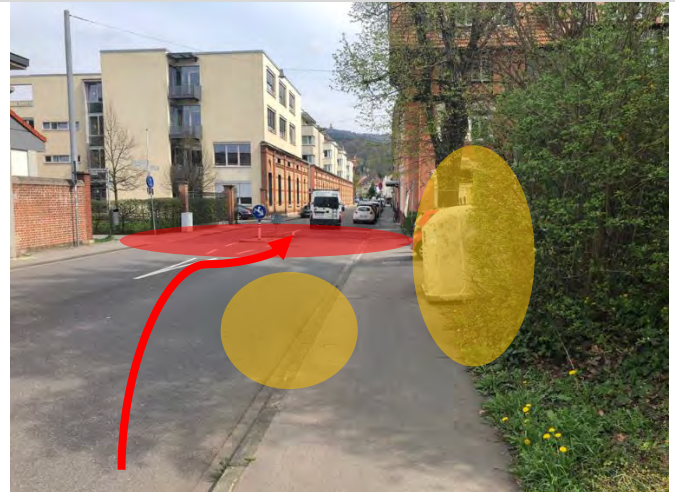
| Nummer: | 6-081 |

| Problembeschreibung: | Wertstoffcontainer setzt negativen Anreiz für Autofahrende genau vor diesem zu parken. Das parkende Auto nimmt die Sicht auf die nachfolgende Querung, was zu kritischen Situationen führen kann, wenn ein Auto den Parkenden überholt |

| Vorschlag: | Container versetzen lassen (Abfallamt) |

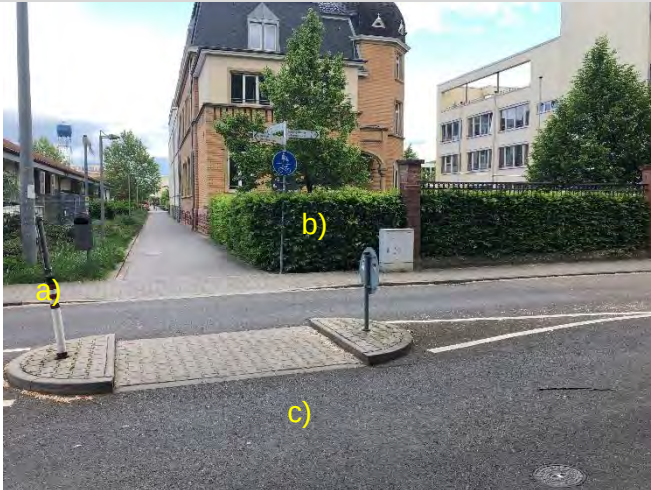
| Nummer: | 6-082 |

| Problembeschreibung: | Hecke sehr stark bewachsen, dadurch Sichtbehinderung. Hauptweg von Kindern. Verkehrszeichen schief |

| Vorschlag: | <ul style="list-style-type: none"> <li>a) Schild begradigen</li> <li>b) Grünschnitt anordnen</li> <li>c) Ggf. über einen Zebrastreifen nachdenken, wenn die Sichtbeziehungen stimmen</li> </ul> |

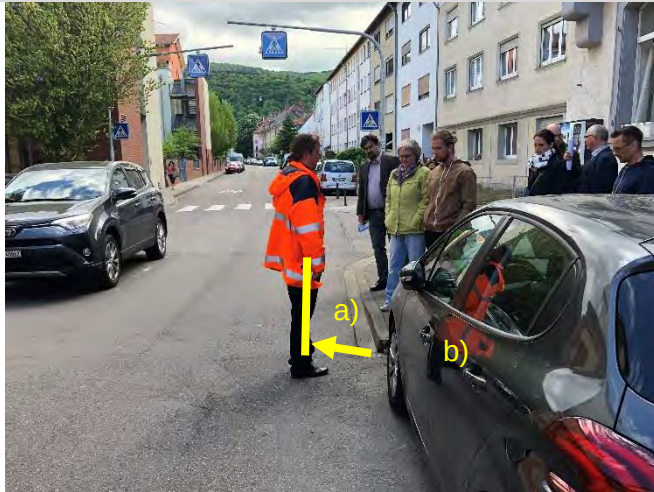
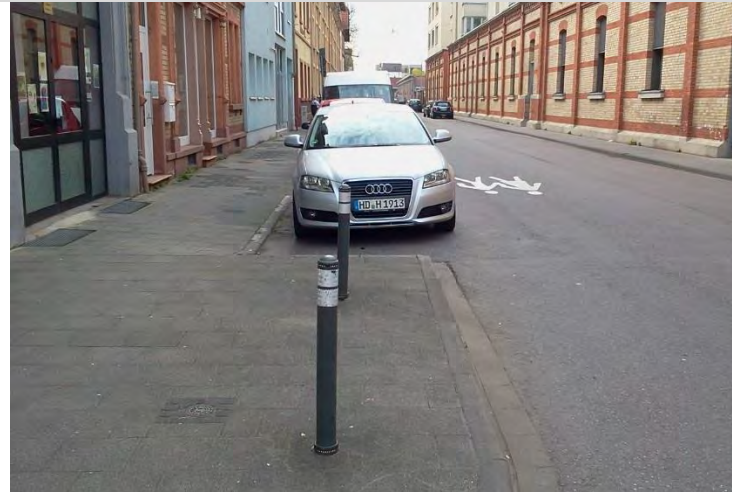
| Problembeschreibung: | Parkplatz nimmt Sicht auf querende zu Fuß gehende. Vorgezogener Seitenraum zu kurz. |

| Vorschlag: | <ul style="list-style-type: none"> <li>a) Parkplatz entfernen <ul style="list-style-type: none"> <li>a1) Sperrfläche und Poller</li> <li>a2) Absolutes Halteverbot</li> </ul> </li> <li>b) Gehweg weiter vorziehen (bis zu 70cm vor Parkplatzmarkierungen)</li> </ul> |

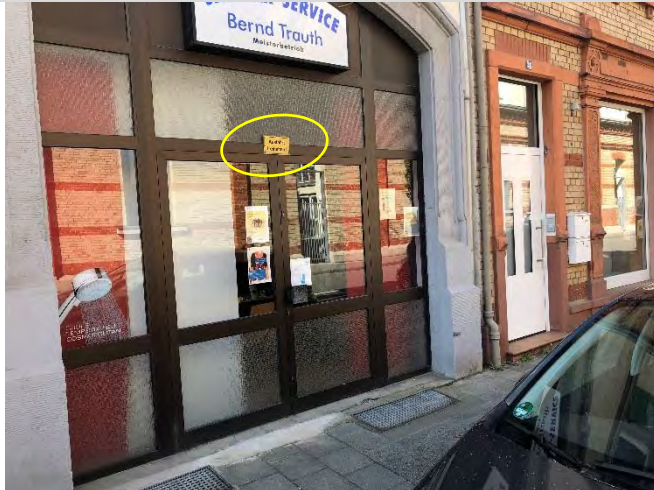
| Nummer: | 6-084 |

| Problembeschreibung: | Ausfahrt kann nicht mehr als solche genutzt werden, da ein Büro in der „Ausfahrt“ eingerichtet ist |

| Vorschlag: | Ausfahrtsschild kann entfernt werden |

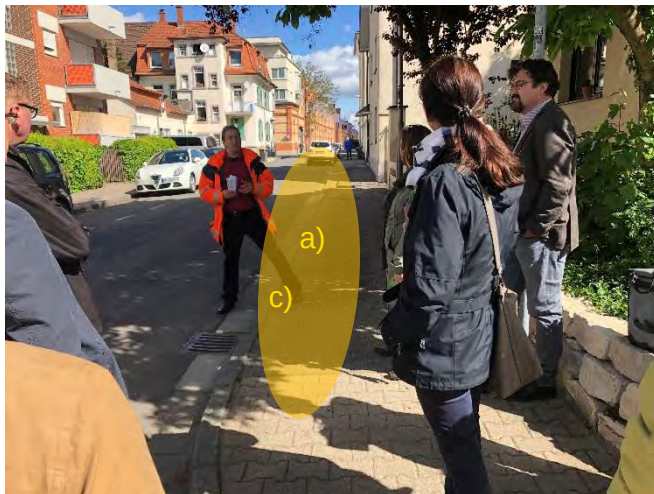
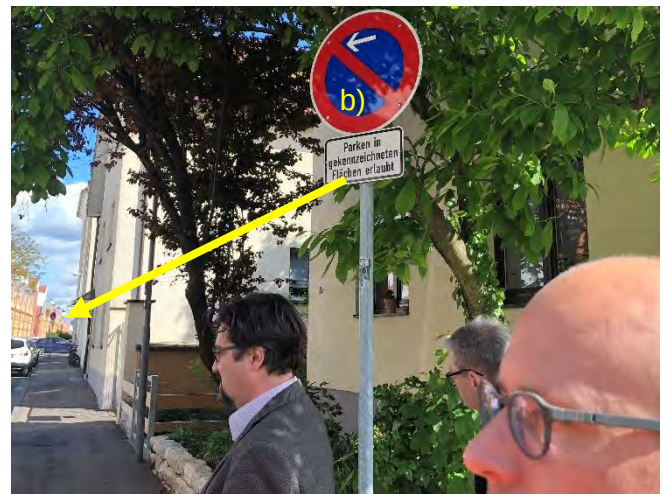
| Problembeschreibung: | Im Hasenleiser ist eine Hauptroute der Schulkinder. Der Gehweg wird durch Gehwegparker beengt. Eingeschränktes Halteverbotsschild steht zu weit hinten. |

| Vorschlag: | <ul style="list-style-type: none"> <li>a) Kontrollen durch GVD</li> <li>b) Absolutes Halteverbot anordnen und weiter nach vorne setzen, damit dem Verkehrsteilnehmer direkt klar wird, dass dort nicht geparkt werden darf</li> <li>c) Poller, wenn Halteverbot nicht eingehalten wird</li> <li>d) Es kann darüber nachgedacht werden, eine Kamera aufzustellen um das Parkverhalten zu kontrollieren/beobachten</li> <li>e)</li> </ul> |

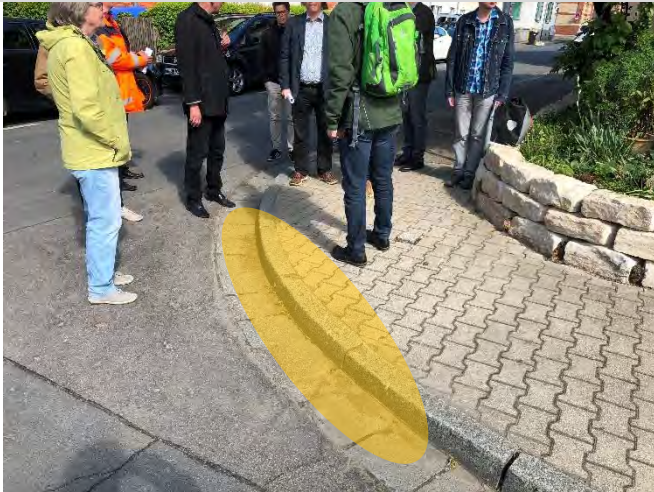
| Nummer: | 6-086 |

| Problembeschreibung: | Bordstein ist Hindernis für Radfahrende |

| Vorschlag: | Gehweg absenken<br>a1) Asphaltkeil<br>a2) Gehweg absenken |

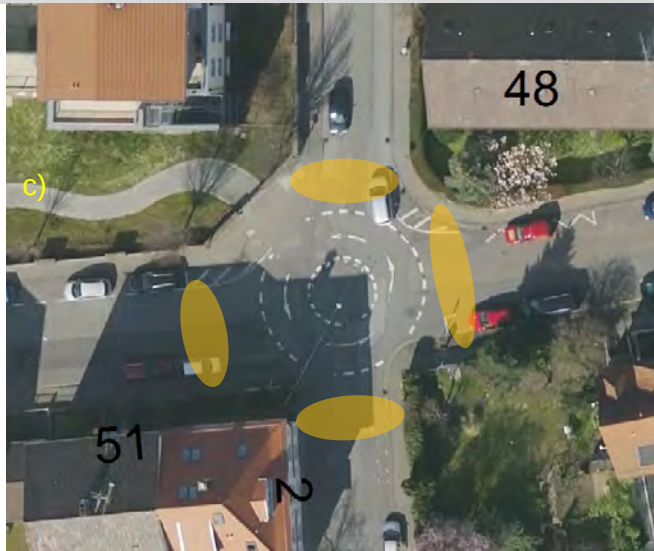
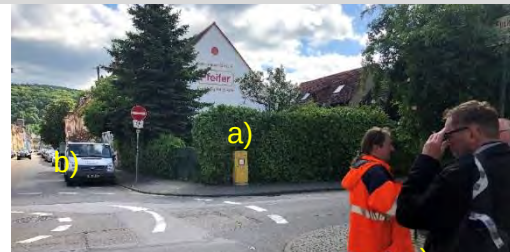
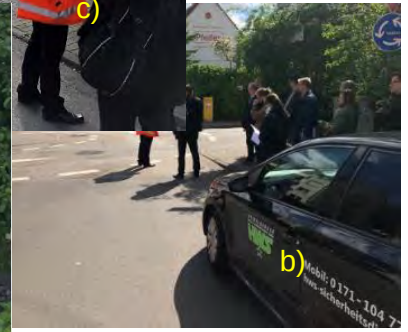
| Nummer: | <b>6-087</b> |

| Problembeschreibung: | Briefkasten setzt negativen Anreiz für Kfz zum Anhalten. Keine Überquerungsachsen/Zebrastrifen. Beeinträchtigung der Sichtbeziehungen. Fahrzeuge parken zu nah am Knotenpunkt |

| Vorschlag: | <ul style="list-style-type: none"> <li>a) Briefkasten umsetzen</li> <li>b) Alle Knotenpunktzufahrten mit Sperrflächen und Pollern versehen</li> <li>c) Zebrastrifen planen</li> <li>d) Grünschnitt von VZ am gesamten Kreisverkehr</li> </ul> |

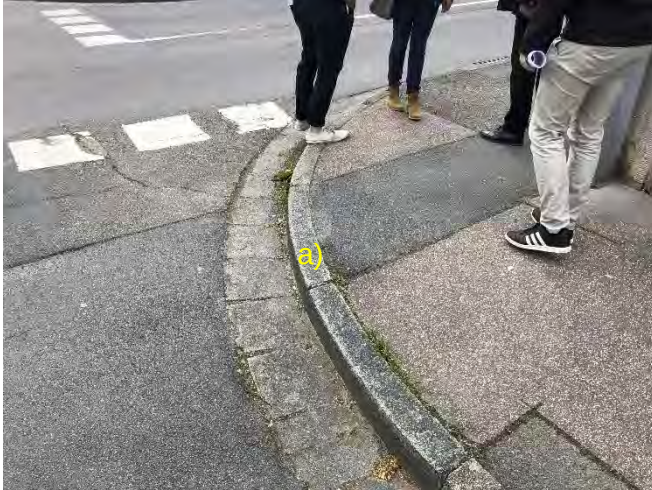
| Nummer: | 6-088 |

| Problembeschreibung: | Bordstein nur auf einer Straßenseite abgesenkt |

| Vorschlag: | Bordstein absenken |

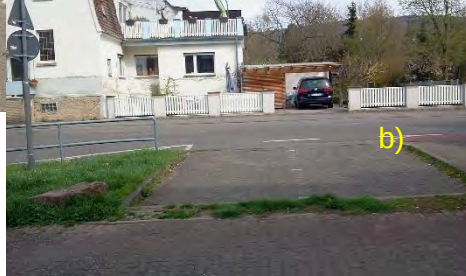
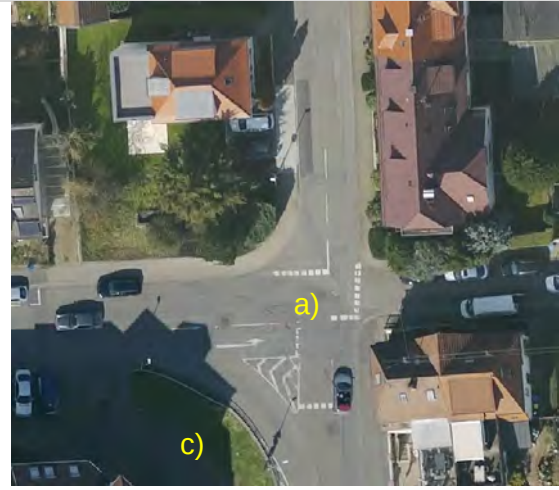
| Nummer: | 6-089 |

| Problembeschreibung: | <p>Knotenpunkt ist sehr unübersichtlich und es gibt keine Überquerungsstellen.</p> <p>Die Trassierung für Rechtsabbiegende verleiht zum schnellen Abbiegen</p> <p>d) Wichtige Überquerungsachse für Schulkinder</p> |

| Vorschlag: | <p>a) Knoten ganz neu planen</p> <p>b) Überquerungsstelle schaffen</p> <p>c) Grundstücksverhältnisse klären</p> |

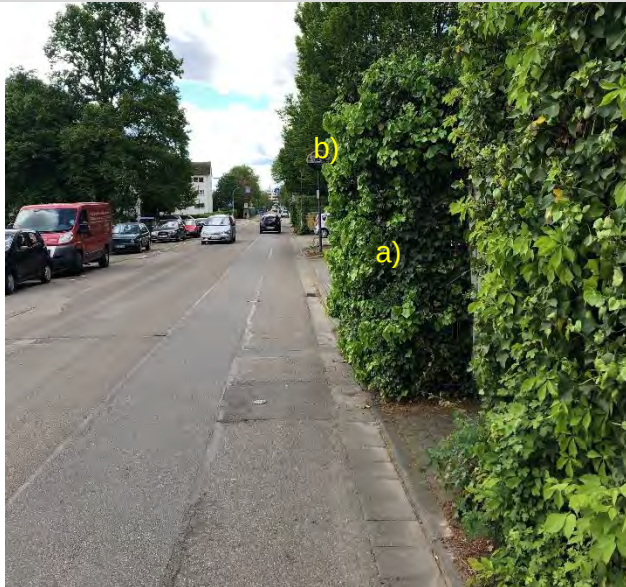
| Nummer: | 6-090 |

| Problembeschreibung: | Hecke beeinträchtigt Sichtbeziehungen. Dialogdisplay nicht mehr eindeutig sichtbar |

| Vorschlag: | a) Grünschnitt anordnen<br>b) Dialogdisplay auswerten |

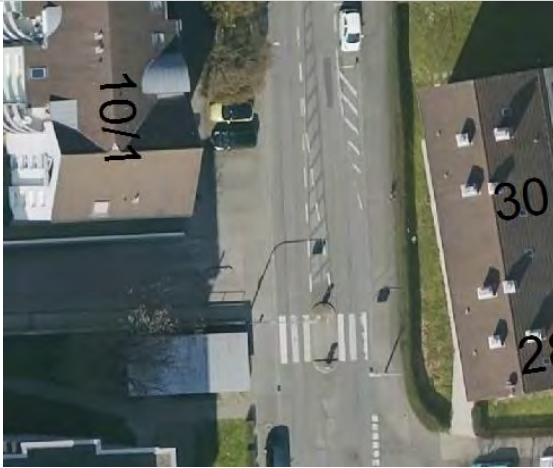
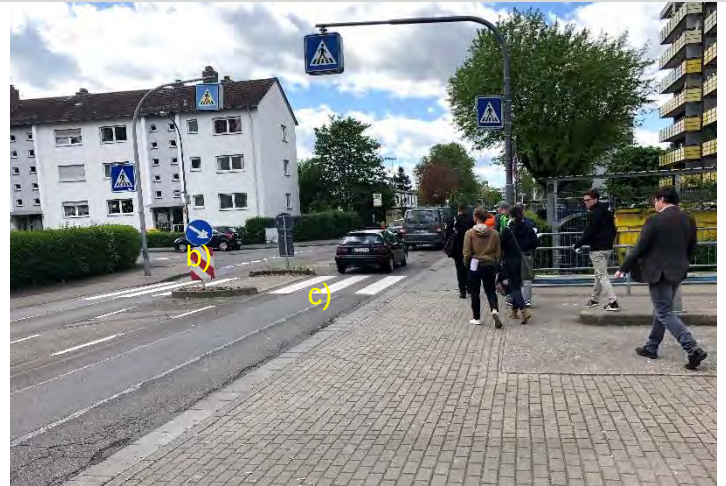
| Nummer: | <b>6-091</b> |

| Problembeschreibung: | Markierungen sind verblasst. Durch die Größe der VZ können Kinder schlechter gesehen werden |

| Vorschlag: | <ul style="list-style-type: none"> <li>a) Markierungen erneuern</li> <li>b) Schilder austauschen</li> <li>c) Ggf. prüfen, ob FGÜ verengt werden kann</li> </ul> |

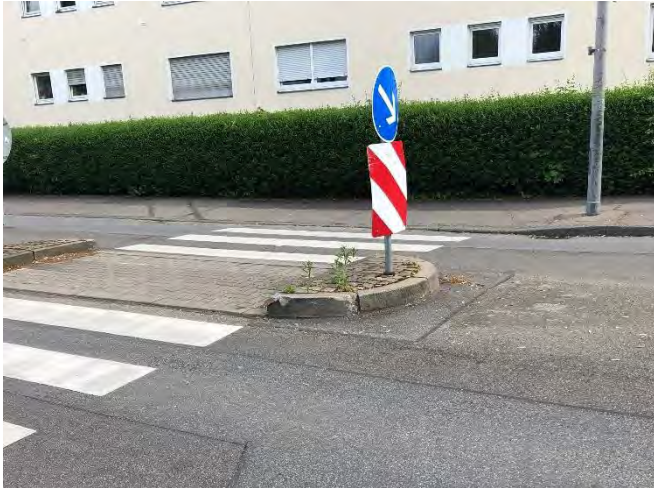
| Nummer: | 6-092 |

| Problembeschreibung: | Unkraut auf Mittelinsel |

| Vorschlag: | Amt 70 reinigen lassen |

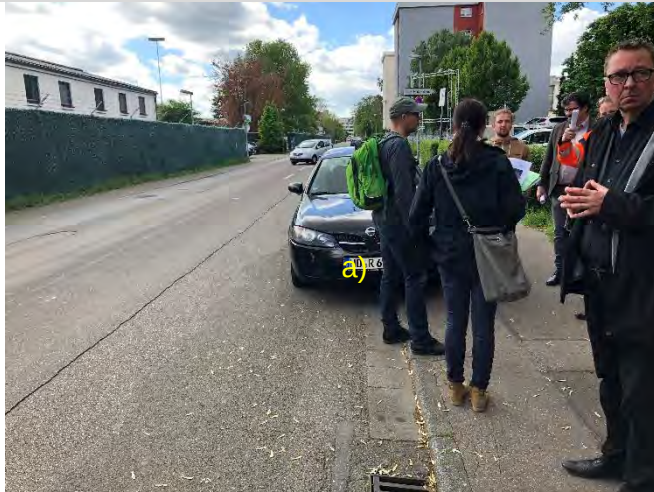
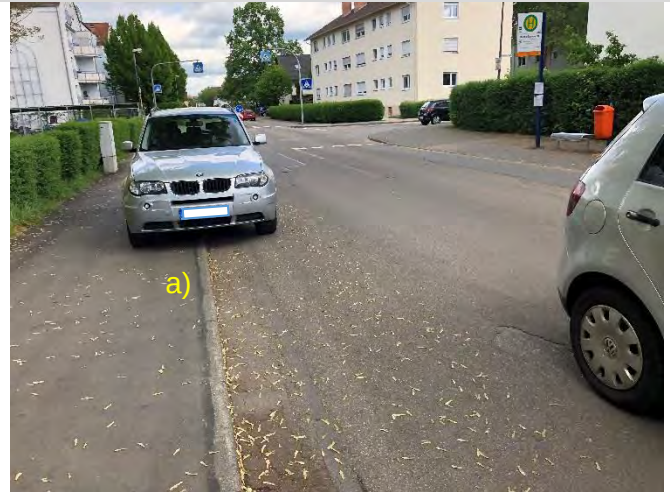
| Nummer: | 6-093 |

| Problembeschreibung: | Gehwegparker |

| Vorschlag: | <ul style="list-style-type: none"><li>a) Gehwegparken unterbinden</li><li>b) Auf Planebene Parkplätze planen</li></ul> |

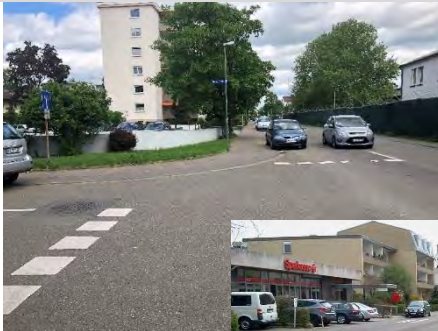
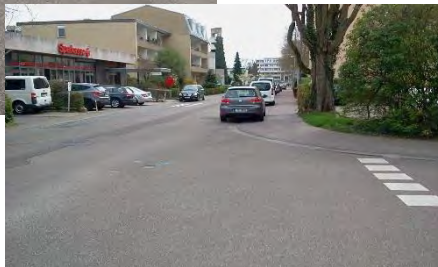
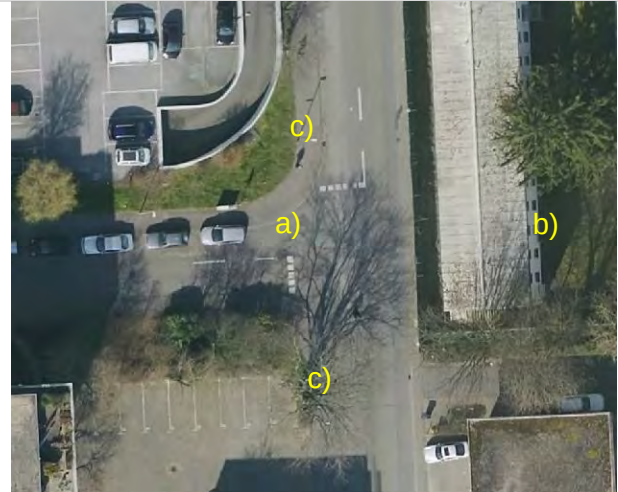
| Nummer: | <b>6-094</b> |

| Problembeschreibung: | Gehwegparker und Knotenparker. Sehr großer Kurvenradius |

| Vorschlag: | <ul style="list-style-type: none"> <li>a) Grenzmarkierungen in Kurve aufbringen</li> <li>b) Planung vom Gebiet checken (Hospital)</li> <li>c) Ggf. absolutes Halteverbot in beide Richtungen</li> </ul> |

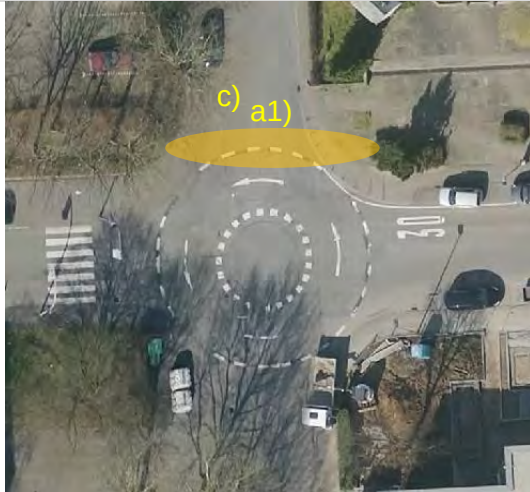
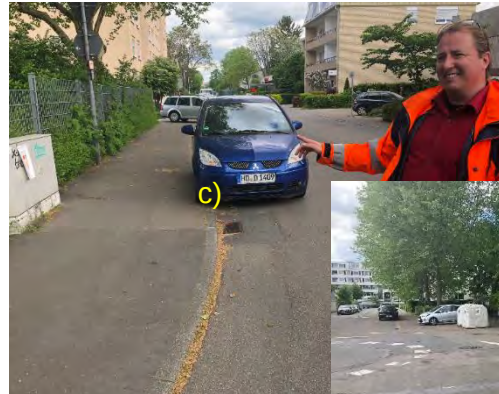
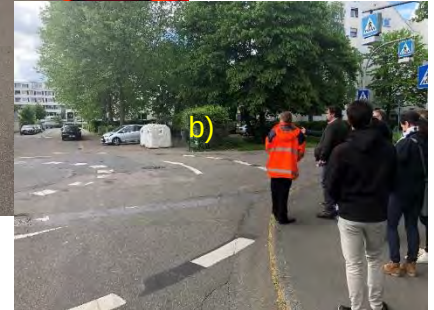
| Problembeschreibung: | <p>Fehlende FGÜ an den Einmündungen</p> <p>Wertstoffcontainer stellen einen negativen Anreiz für Kfz zum Anhalten im Knotenpunkt</p> <p>Kfz parken im Knotenbereich</p> |

| Vorschlag: | <p>a1) Diese Querung sollte möglichst sein realisiert werden</p> <p>a2) FGÜ planen für den gesamten Kreisverkehr</p> <p>b) Wertstoffcontainer entfernen</p> <p>c) Grenzmarkierungen auftragen. Zu Fuß gehende kreuzen vor dem Kfz die Straße, was besonders bei kleinen Kindern zu gefährlichen Situationen führen kann</p> |

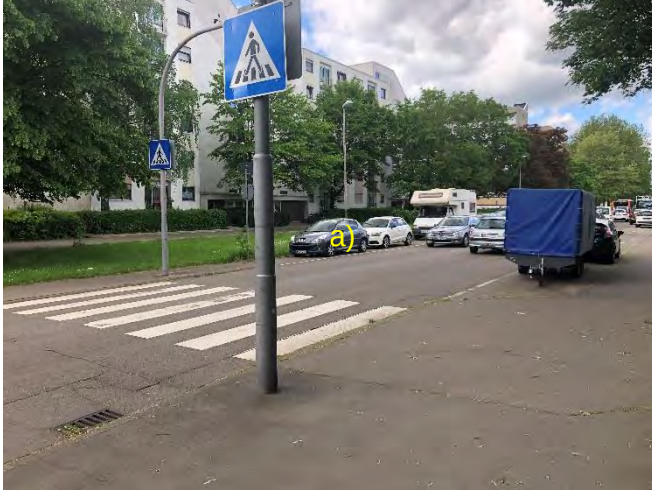
| Nummer: | 6-096 |

| Problembeschreibung: | Freizuhaltende Sichtbereiche an Überquerungsstelle nicht ausreichend. Es sollte ein $F_{an}$ von 10 m bei 30 km/h eingehalten werden |

| Vorschlag: | <ul style="list-style-type: none"><li>a) Parkplätze entfernen<br/>➔ Poller + Sperrfläche errichten</li><li>b) Ggf. Grenzmarkierungen im Kreuzungsbereich, wenn keine FGÜ gemacht werden</li></ul> |

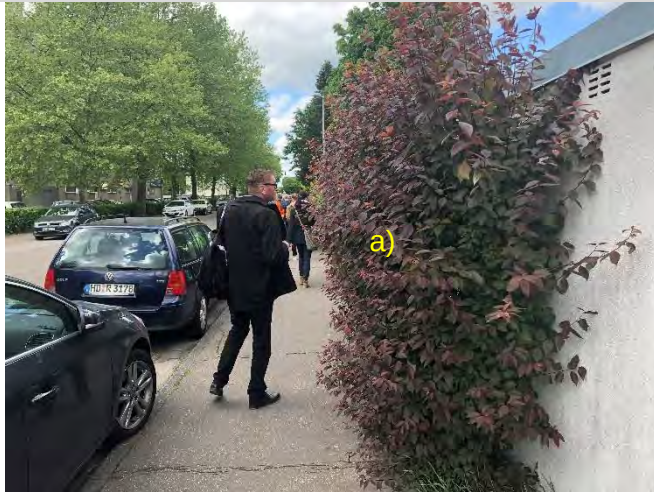
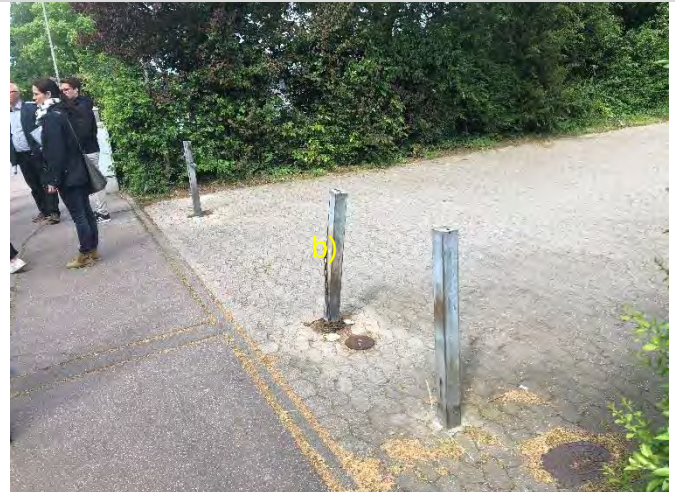
| Nummer: | 6-097 |

| Problembeschreibung: | Bewuchs ragt auf Gehweg<br>Reflexionsfolie fehlt beim Poller |

| Vorschlag: | a) Grünschnitt anordnen<br>b) Reflexionsfolie an allen Pollern anbringen |

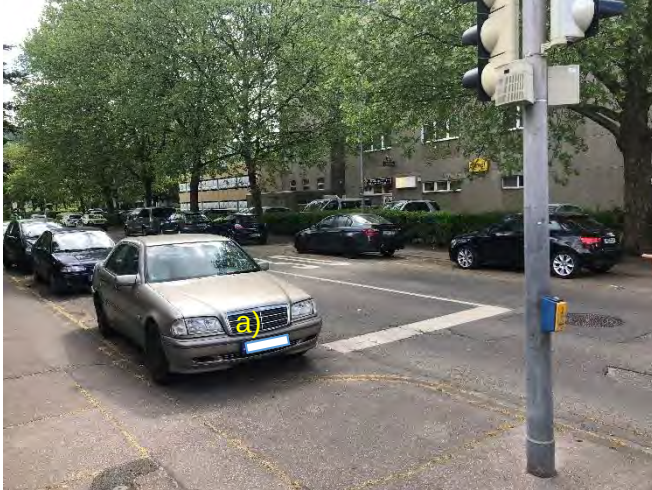
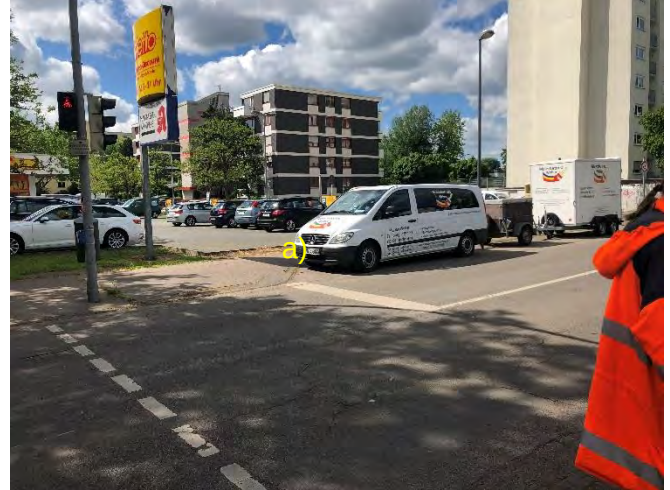
| Nummer: | 6-098 |

| Problembeschreibung: | Parkplätze im Sichtbereich der Kfz. LSA wird auch mal ausgeschaltet<br>→ überprüfen |

| Vorschlag: | a) Sperrfläche + Poller<br>b) Sperrfläche + Poller<br>c) Prüfen ob LSA auch ausgeschaltet wird |

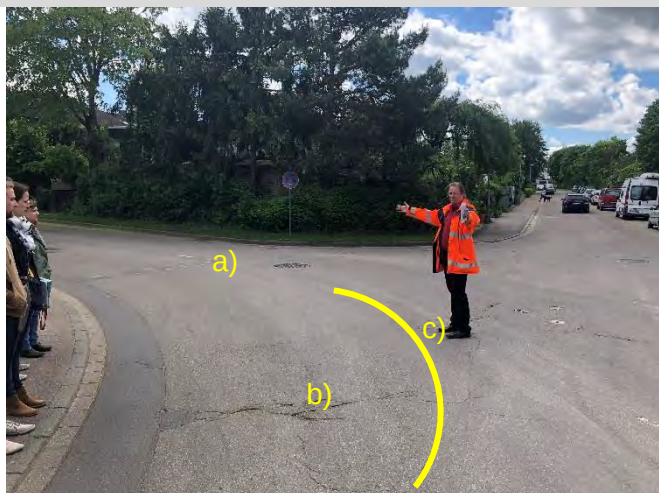
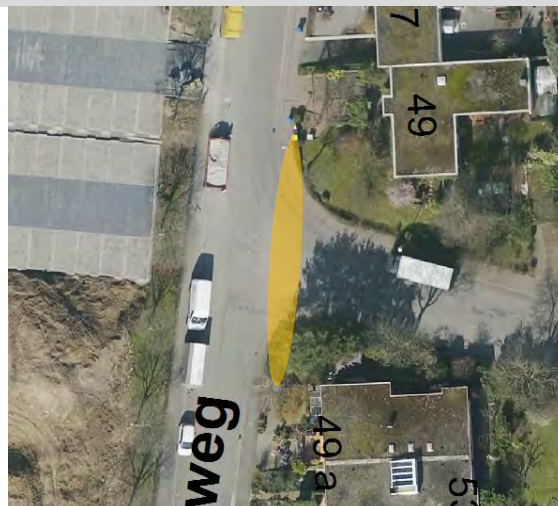
| Nummer: | 6-099 |

| Problembeschreibung: | Querschnitt und Kurvenradius sind zu groß. Kinder müssen eine zu große Distanz überwinden |

| Vorschlag: | <p>Querschnitt sollte verengt werden</p> <p>a) Mittelinsel prüfen<br/>oder<br/>b) Querschnitt provisorisch verengen mit Sperrfläche und Poller</p> |

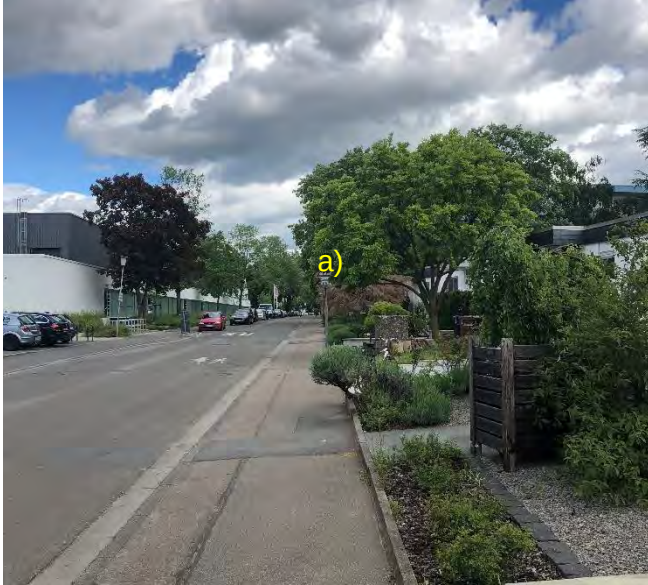
| Nummer: | 6-0100 |

| Problembeschreibung: | VZ nicht mehr zu erkennen |

| Vorschlag: | Grünschnitt anordnen |

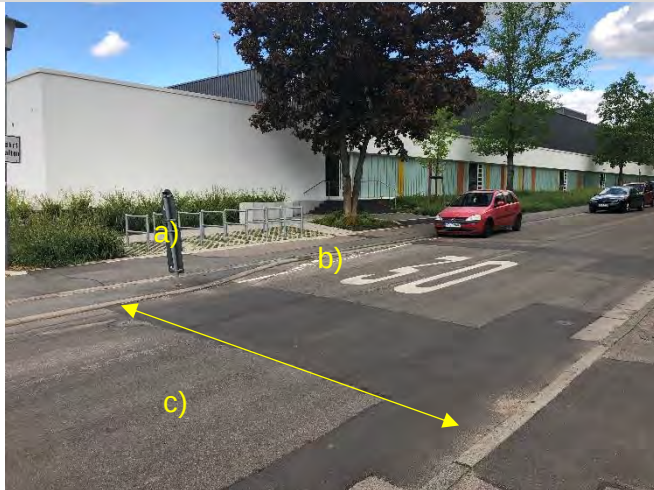
| Nummer: | <b>6-0101</b> |

| Problembeschreibung: | VZ zu groß, was dazu führen kann, dass querende Kinder verdeckt werden können. Markierungen veraltet<br>Überquerungslänge mit ca. 5,5m eigentlich zu groß |

| Vorschlag: | <ul style="list-style-type: none"> <li>a) VZ gegen ein kleines VZ tauschen</li> <li>b) Markierung erneuern</li> <li>c) Prüfen ob eine Verringerung der Überquerungslänge möglich ist</li> </ul> |

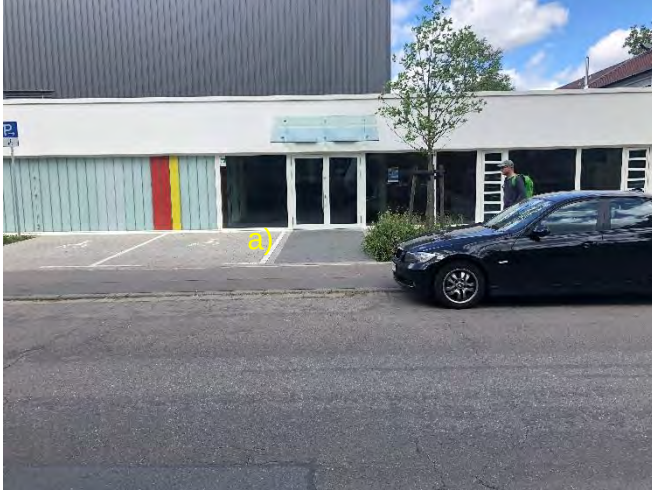
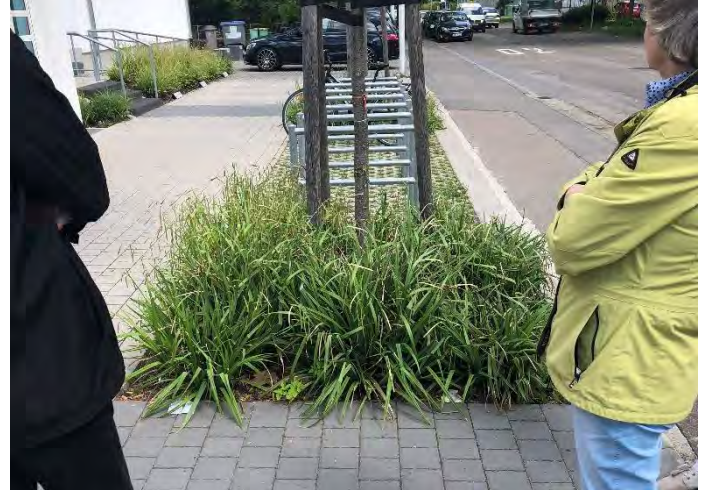
| Problembeschreibung: | Kinder können bei ein wenig Unachtsamkeit beim Verlassen der Sporthalle direkt auf die Straße rennen |

| Vorschlag: | <ul style="list-style-type: none"> <li>a) Ein Drängelgitter aufstellen, damit Kinder nicht direkt auf die Straße rennen</li> <li>oder</li> <li>b) Grünfläche verlängern</li> </ul> <p>Für beide Vorschläge vorher Feuerwehr anfragen, ob es zu Komplikationen kommen kann</p> <ul style="list-style-type: none"> <li>c) Behindertenparkplatz entfernen (Auflage vom Bauamt)</li> </ul> |

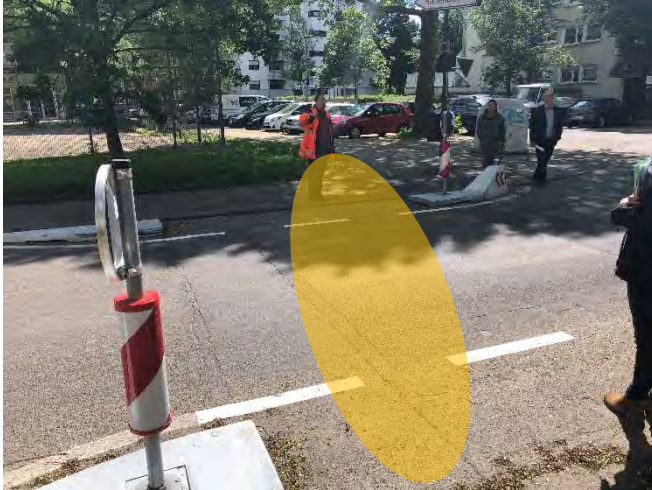
| Nummer: | 6-0103 |

| Problembeschreibung: | Provisorische Gehwegnase hat sich bewährt |

| Vorschlag: | Langfristige Überquerung planen (FGÜ) |

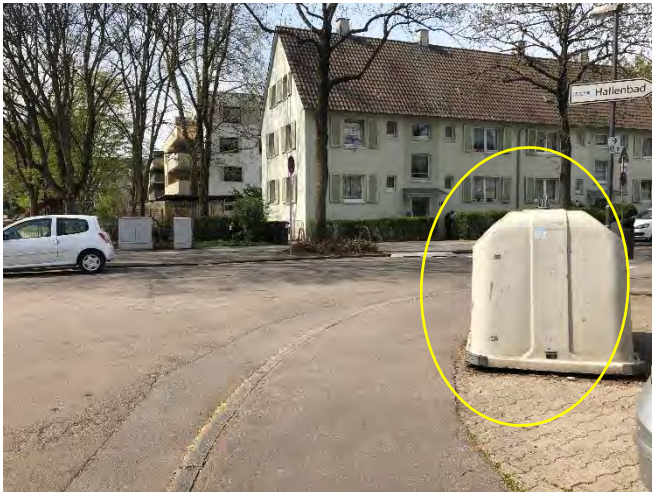
| Nummer: | <b>6-0104</b> |

| Problembeschreibung: | Der Wertstoffcontainer ist negativer Anreiz für Kfz um in der Kurve zu halten. Durch das Parken in der Kurve wird die Sicht für nachfolgende Kfz auf die Überquerungsstelle gemindert |

| Vorschlag: | Prüfen ob ein anderer Standort für den Wertstoffcontainer möglich ist |

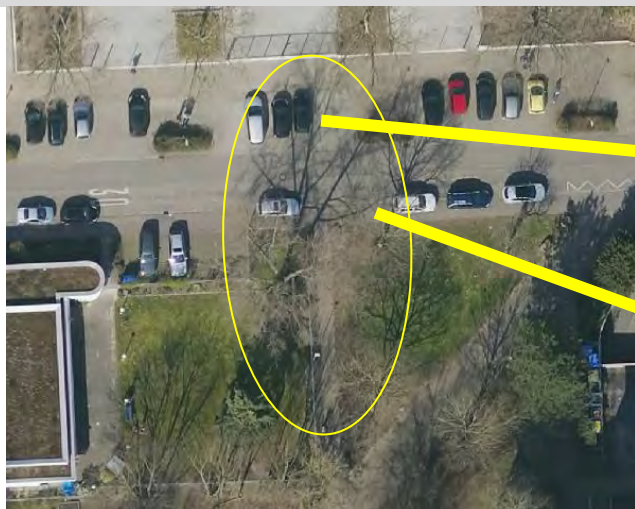
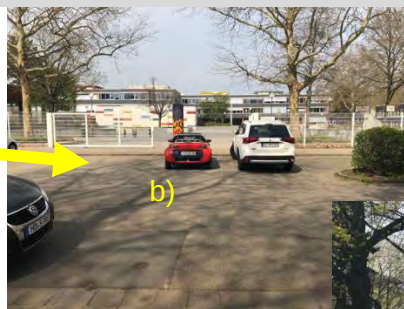
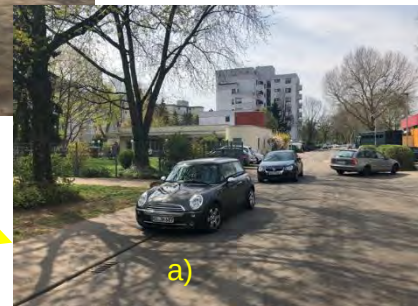
| Nummer: | <b>6-0105</b> |

| Problembeschreibung: | <p>a) Gehwegparker nehmen die Sicht auf eine Hauptquerungsstelle von Schulkindern</p> <p>b) Parkplätze vor dem Schulhof-Zugang ermöglichen keine einheitliche Querungsachse der Schulkinder bzw. ermöglichen dadurch überhaupt keinen Zugang zum Schulgelände</p> |

| Vorschlag: | <p>a) Sperrfläche + Poller</p> <p>b) Einen Weg für Schulkinder ermöglichen:<br/> → Sperrfläche + Poller links und Sperrfläche + Poller rechts</p> |

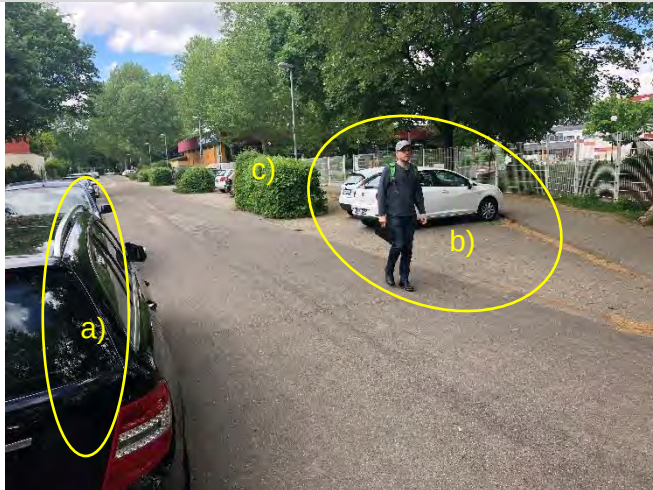
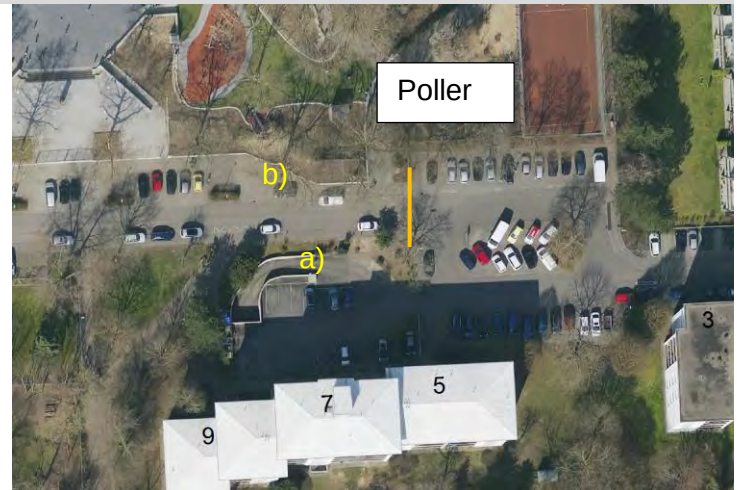
| Nummer: | 6-0106 |

| Problembeschreibung: | Parkende Kfz verhindern ein risikoloses Wenden von Kfz, insbesondere von den Eltern der Kinder |

| Vorschlag: | <ul style="list-style-type: none"> <li>a) Poller auf dem Gehweg</li> <li>b) Sperrfläche, um Wenden zu ermöglichen</li> <li>c) Prüfung ob eine Wendeschleife entlang der Hecke möglich ist</li> </ul> |

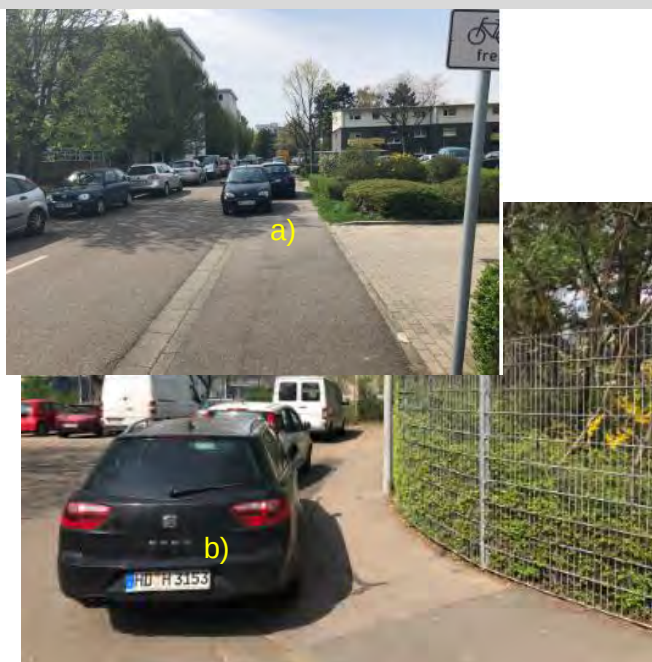
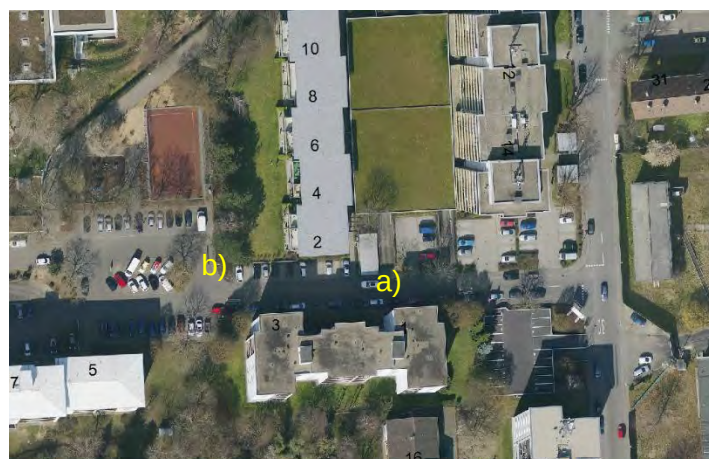
| Nummer: | 6-0107 (nicht mehr Teil der offiziellen Begehung) |

| Problembeschreibung: | Gehwegparker |

| Vorschlag: | a) Gehwegparker kontrollieren<br>b) Poller (da Hauptweg von Schulkindern) |

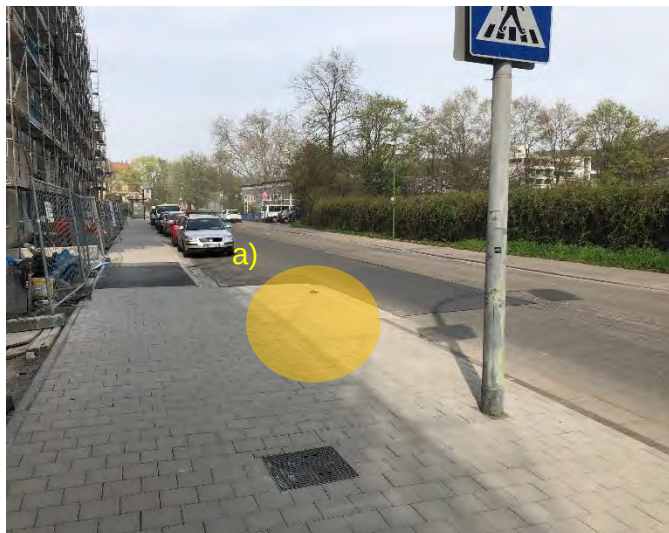
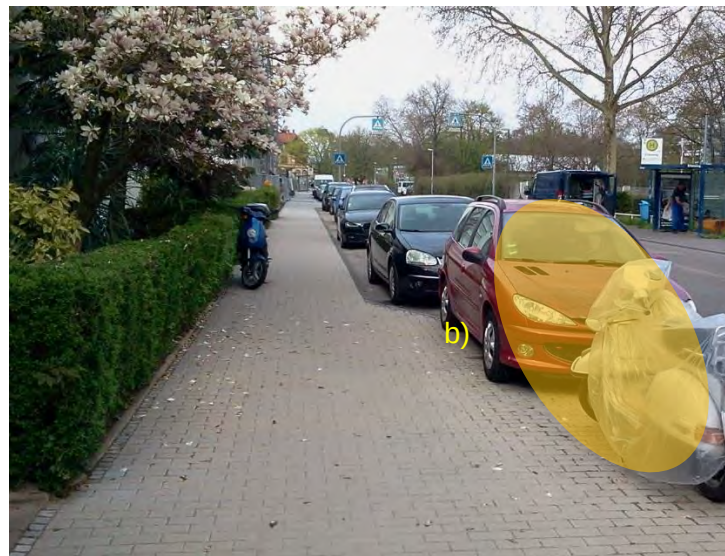
| Nummer: | <b>6-0108 (nicht mehr Teil der offiziellen Begehung)</b> |

| Problembeschreibung: | Regelmäßig Gehwegparker am FGÜ und auf den Gehweg |

| Vorschlag: | a) Poller<br>b) GVD |

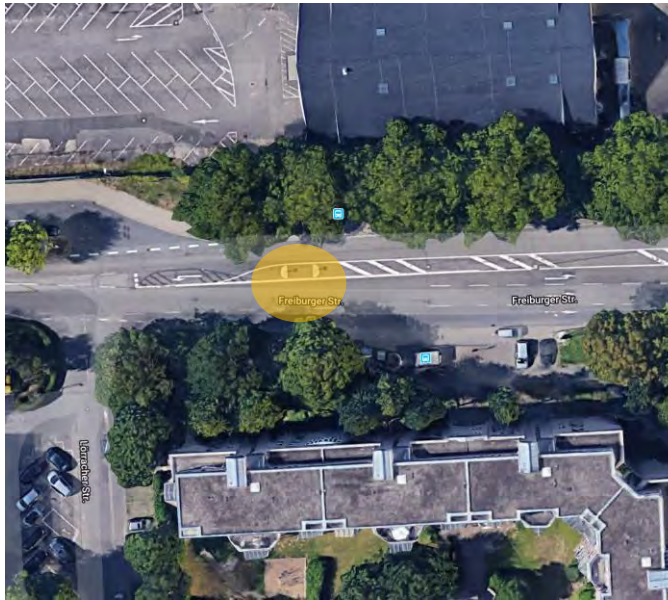
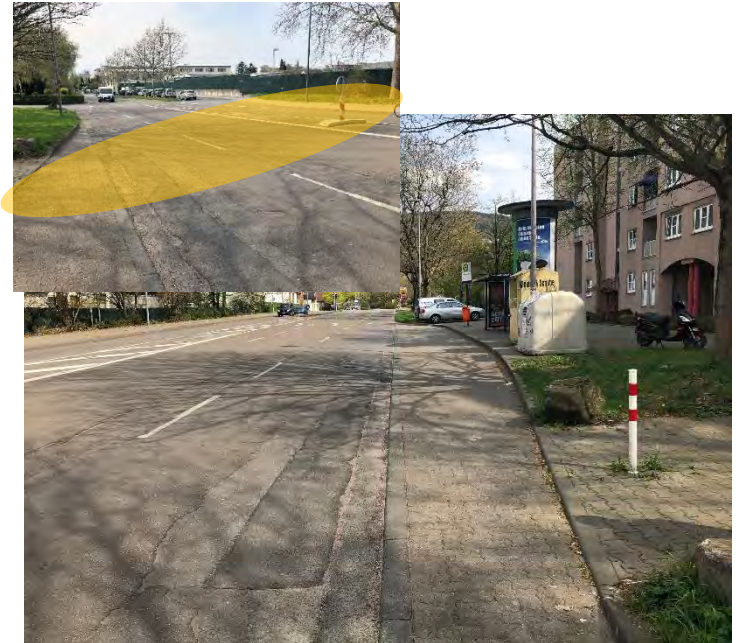
| Nummer: | <b>6-0109 (nicht mehr Teil der offiziellen Begehung)</b> |

| Problembeschreibung: | Der Straßenquerschnitt südliche der Mittelinsel ist zu breit |

| Vorschlag: | <ul style="list-style-type: none"> <li>a) Mittelinsel breiter gestalten</li> <li>b) Gehweg vorziehen – Bushaltestelle beachten. Der südliche Straßenabschnitt, also die 2. Spur wird erst später freigegeben, damit der Gehweg verbreitert werden kann</li> </ul> |

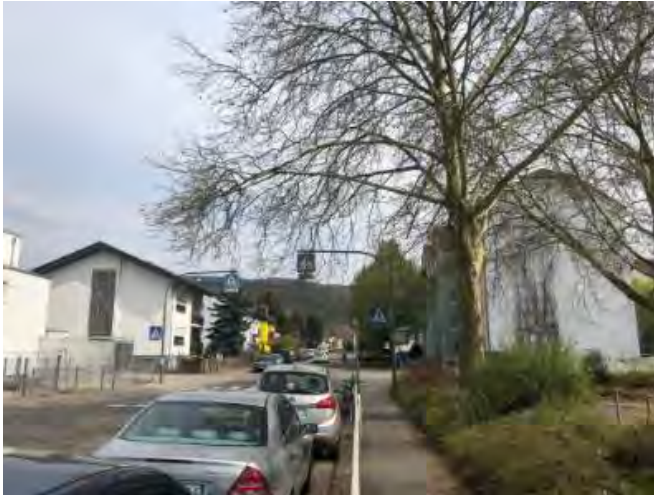
| Nummer: | <b>6-0110 (nicht mehr Teil der offiziellen Begehung)</b> |

| Problembeschreibung: | Äste des Baumes verdecken Fussgängerüberwegstrahlentafel |

| Vorschlag: | Grünschnitt anordnen |

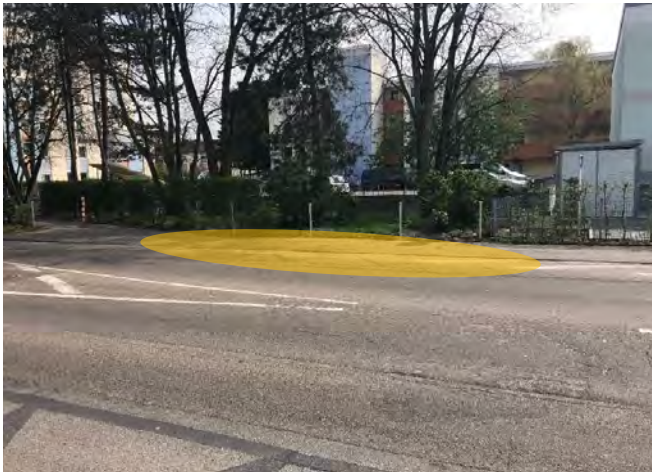
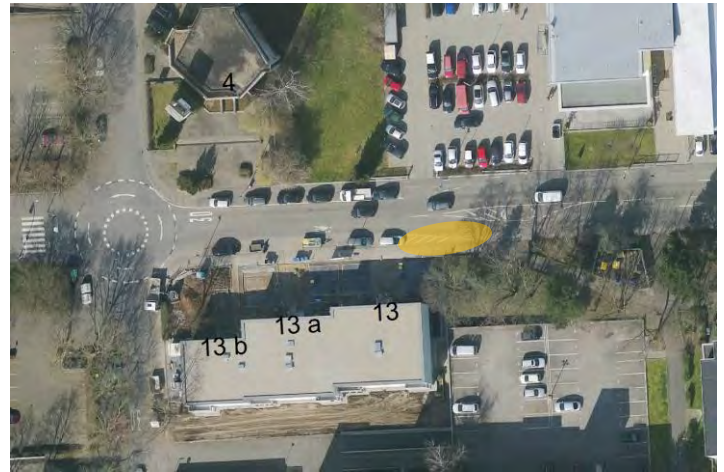
| Nummer: | <b>6-0111 (nicht mehr Teil der offiziellen Begehung)</b> |

| Problembeschreibung : | Markierung verblasst |

| Vorschlag: | Markierung erneuern |
