## **Protokoll zur Ortsbegehung Rohrbach 30.04.2018 – Internationale Gesamt Schule**

Das Dokument enthält Vorschläge, die im Rahmen des Sicherheitsaudits bei der Ortsbegehung in Rohrbach protokolliert wurden. Diese Vorschläge werden von der Abteilung Recht und Verwaltung des Amtes für Verkehrsmanagement geprüft und abgewogen.

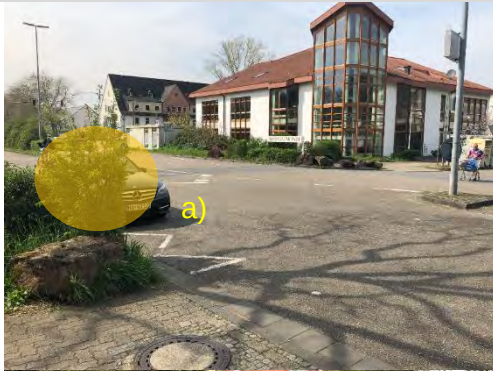
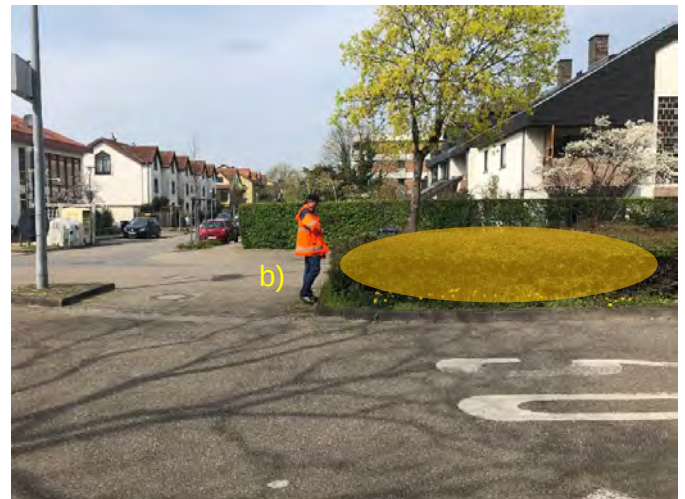
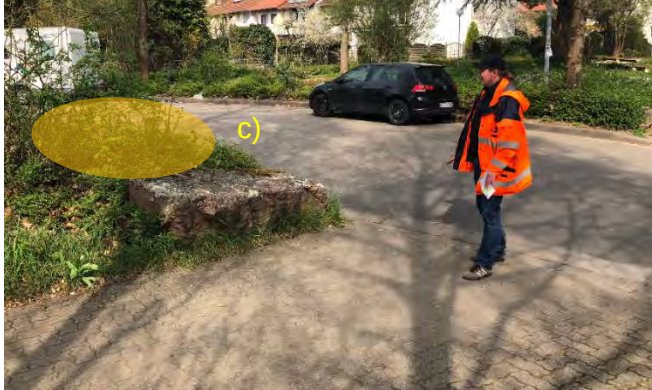
| Nummer: | <b>6-0112 (nicht mehr Teil der offiziellen Begehung)</b> |

| Problembeschreibung : | Sträucher sind zu hoch |

| Vorschlag: | a) Grünschnitt<br>b) Grünschnitt<br>c) Grünschnitt |

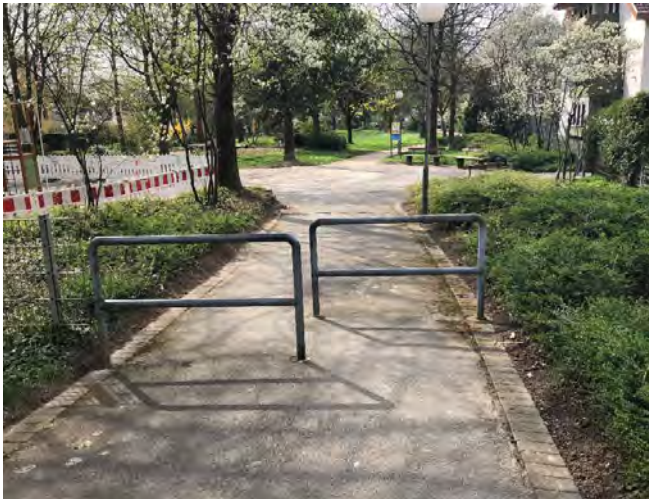
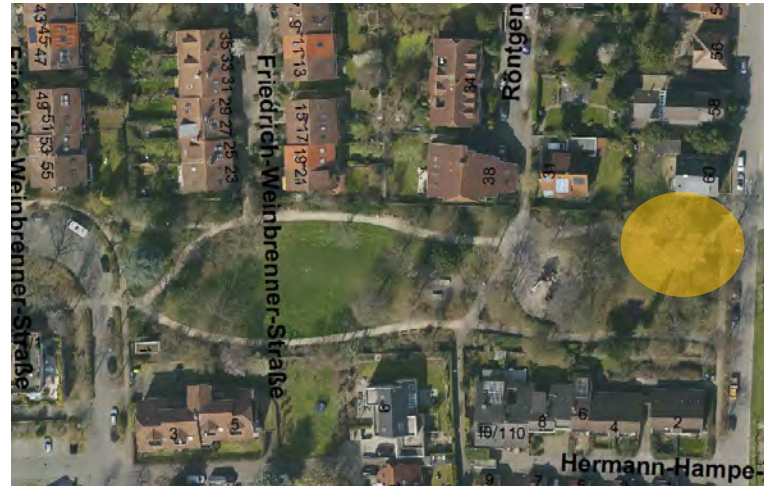
| Nummer: | <b>6-0113 (nicht mehr Teil der offiziellen Begehung)</b> |

| Problembeschreibung : | Reflexionsfolie fehlt am Geländer |

| Vorschlag: | Reflexionsfolie |
