Weitergehende Baumuntersuchung in Heidelberg Mark-Twain-Village Bestandserfassung

Stadt
Heidelberg

EILING
INGENIEURE

26.05.2014

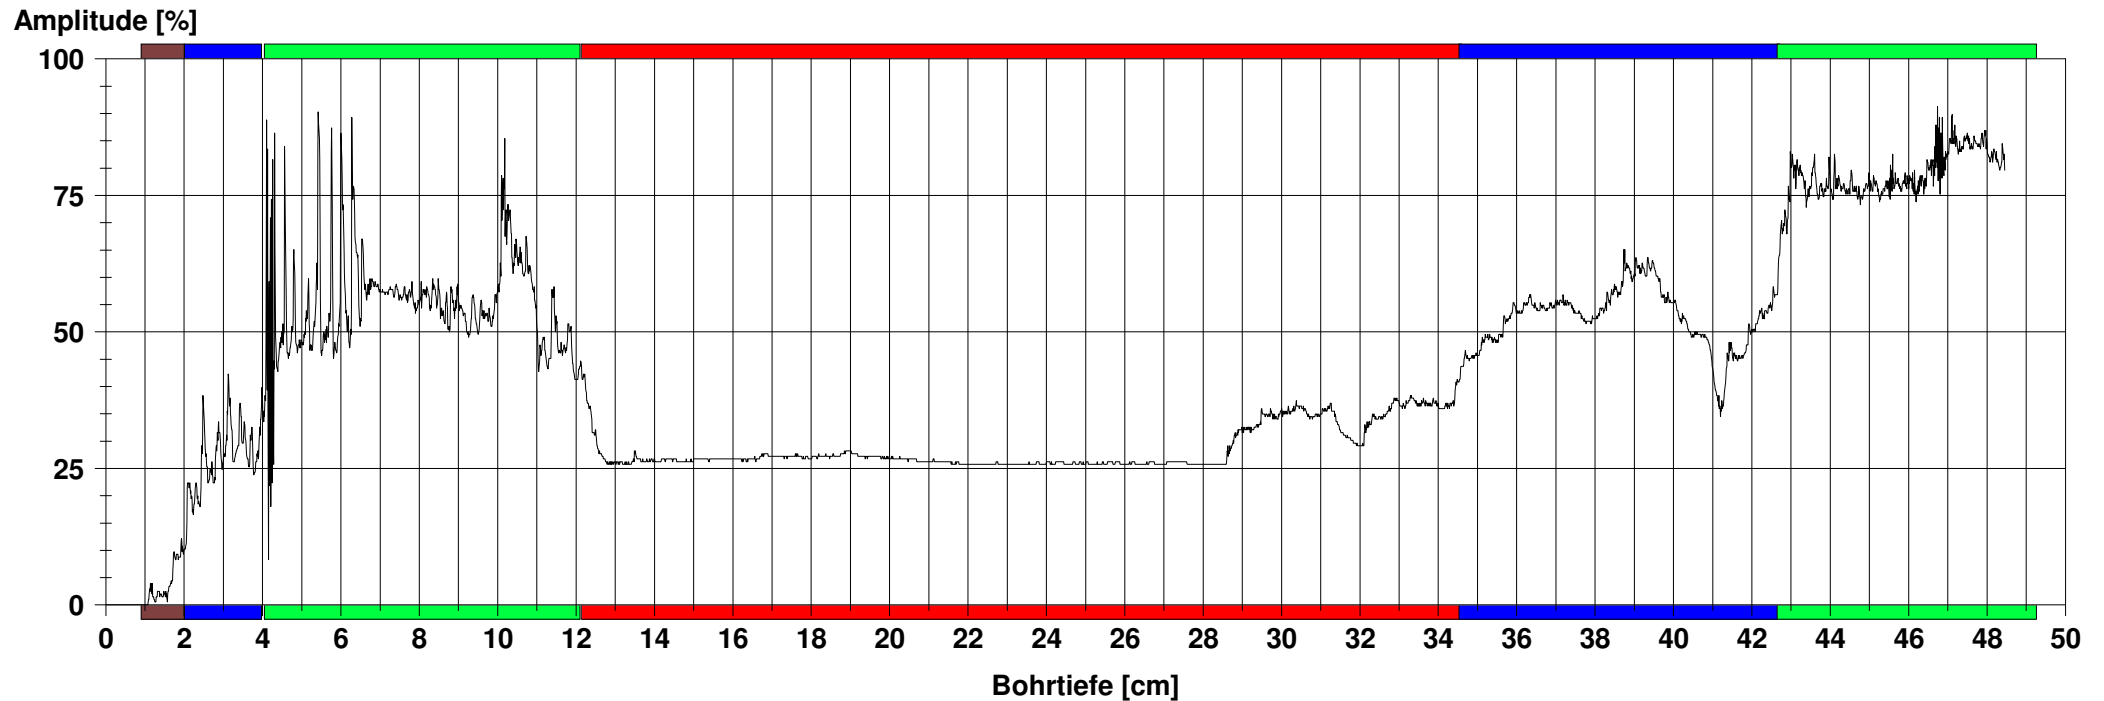
Baum 001 weist an einem Starkast eine Höhlung auf. In der Krone befindet sich vermehrt Totholz und es besteht Bruchgefahr. Es wurden Pilzfruchtkörper eines Tintlings (Coprinus) am Stamm aufgefunden. Dieser stellt für den Baum keine Gefährdung da. Anhand der Bohrwiderstandsmessung ergab sich, dass eine starke strukturelle Schwächung im Bauminneren vorliegt (AnlagenA: Baum_001_Messung_1, Baum_001_Messung_6).

Messung Nr. : 1	Uhrzeit : 08:50:23	Standort : MTV West
Bohrtiefe : 48,46 cm	Mittelung : aus	Name : Acer platanoides
Holzart : Hart (2)	Durchmesser : 76,0 cm	
ID-Nummer : 001	Meßhöhe : 20,0 cm	
Vorschub : 55,2 cm/min	Meßrichtung : O-W	
Datum : 01.04.2014	Objektart :

Von	0,9 cm	bis	2,0 cm	: Rinde
	Von	2,0 cm	bis	4,0 cm	: leicht zersetzt
	Von	4,0 cm	bis	12,1 cm	: fest
	Von	12,1 cm	bis	34,6 cm	: stark zersetzt
	Von	34,5 cm	bis	42,7 cm	: leicht zersetzt
	Von	42,6 cm	bis	49,3 cm	: fest

Es wird eine Fällung des Baumes empfohlen, da seine strukturelle Standfestigkeit nicht mehr garantiert werden kann und somit die Verkehrssicherheit gefährdet ist.

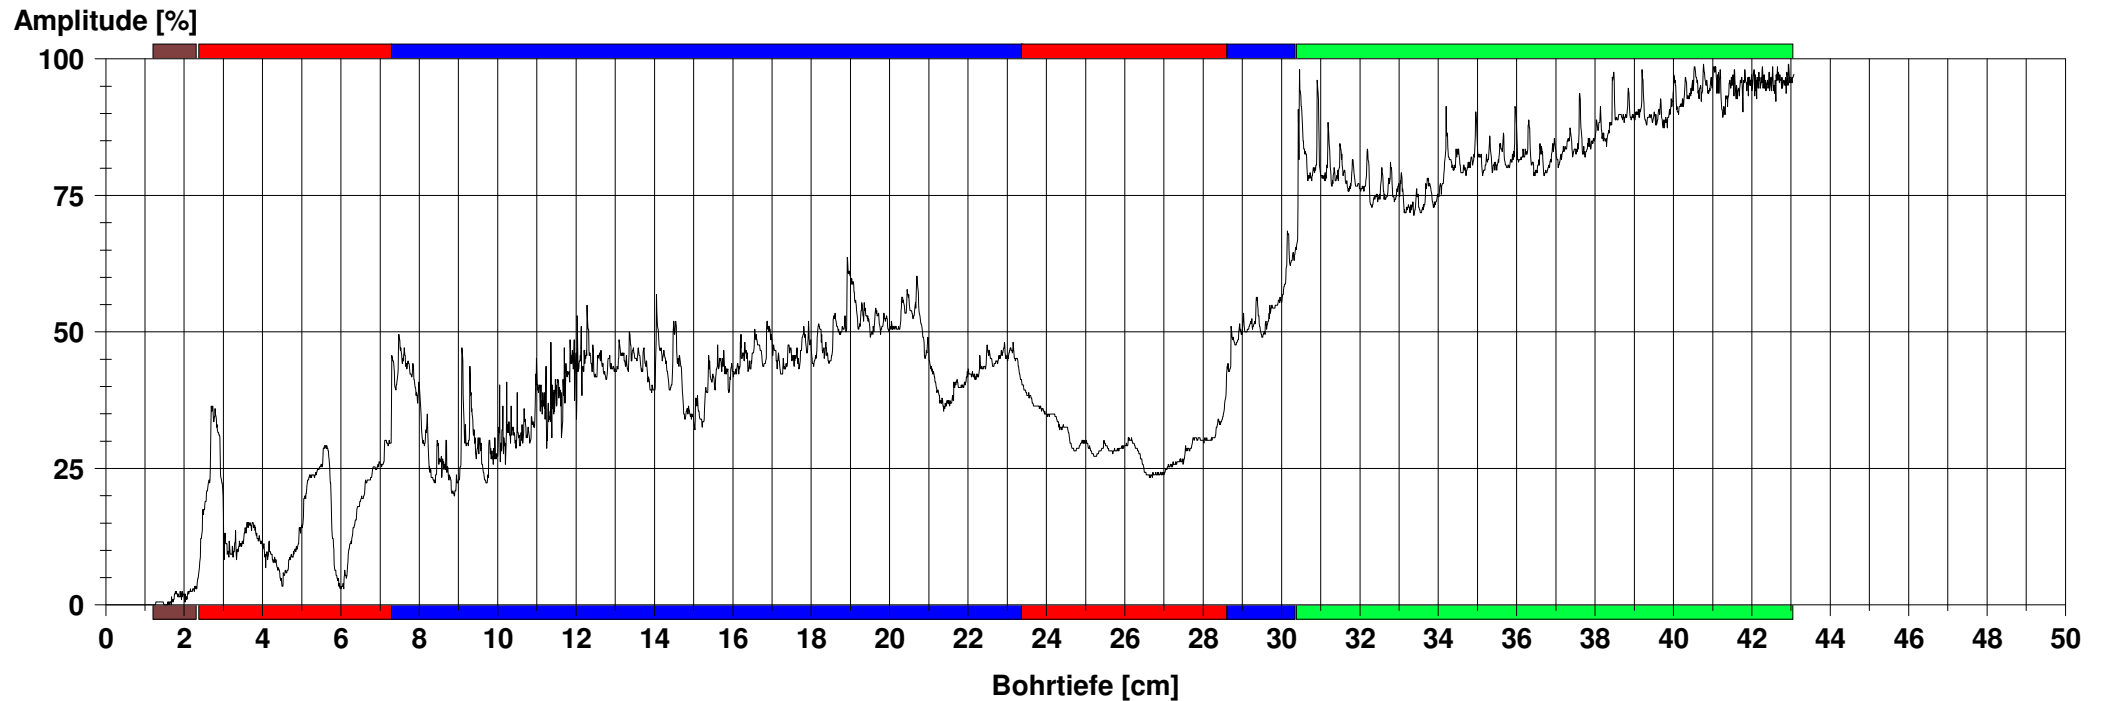
Messung Nr. :	6	Uhrzeit :	09:35:35	Standort :	MTV West
Bohrtiefe :	43,09 cm	Mittelung :	aus	Name :	Acer platanoides
Holzart :	Hart (2)	Durchmesser :	76,0 cm		
ID-Nummer :	001	Meßhöhe :	216,0 cm		
Vorschub :	28,8 cm/min	Meßrichtung :	W-O		
Datum :	01.04.2014	Objektart :

Von	2,4 cm	bis	7,3 cm	: stark zersetzt

Von	23,4 cm	bis	28,6 cm	: stark zersetzt

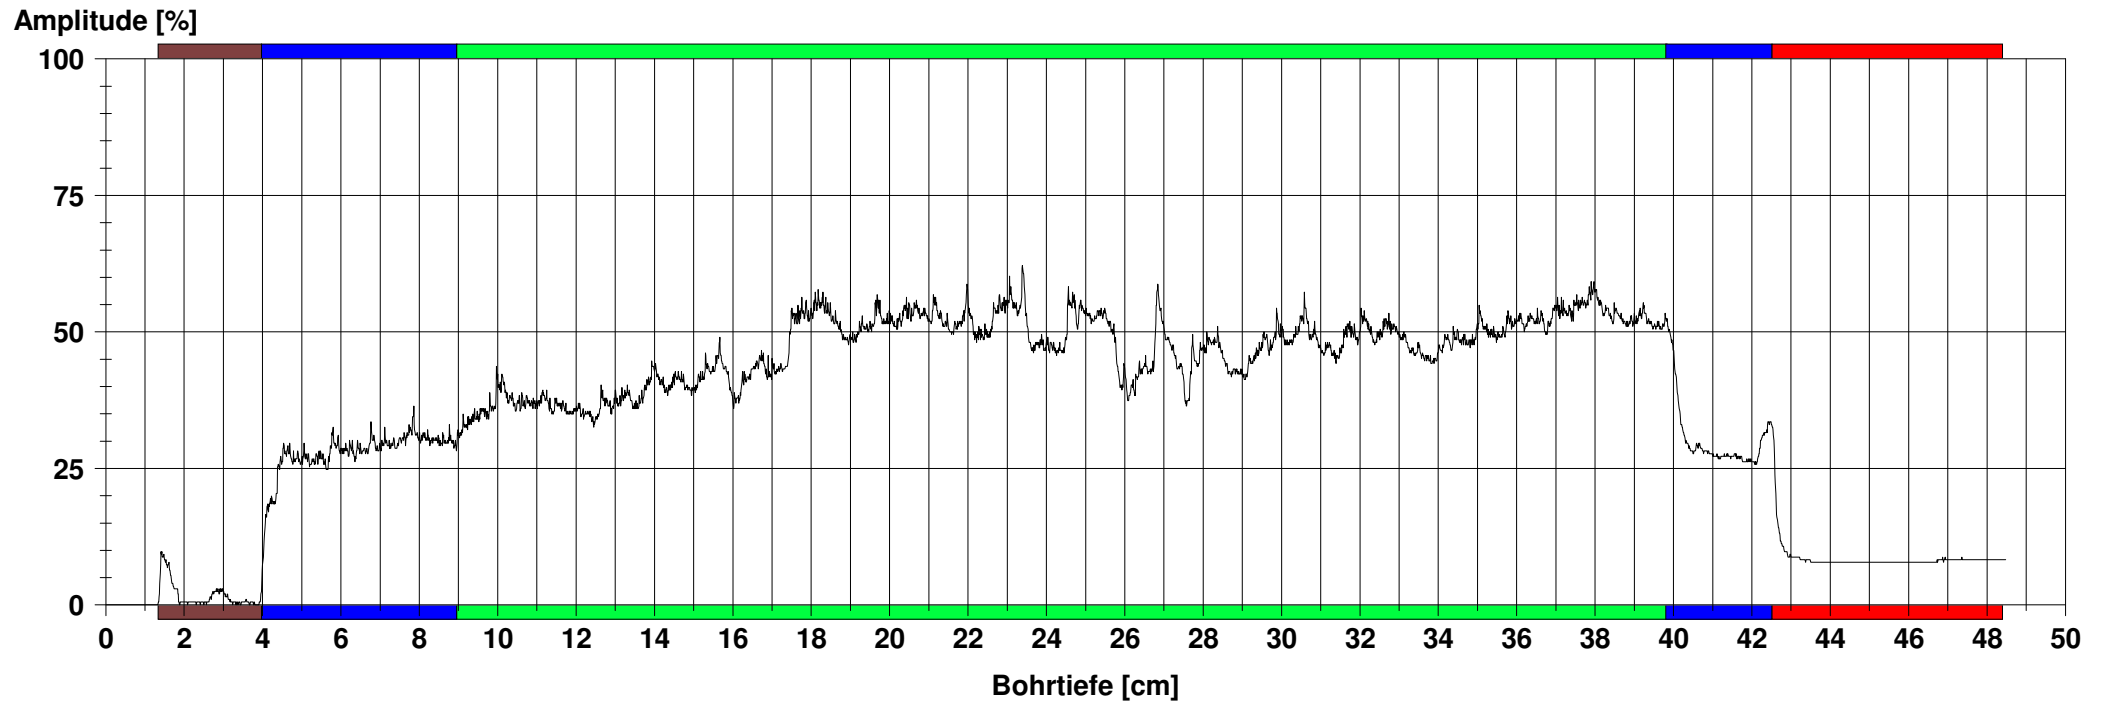
Aufgrund des Totholzes, den äußerlichen Anzeichen für Fäule und der durch Bohrwidestandsmessungen nachgewiesenen starken Zersetzung des Stammholzes handelt es sich nicht um einen Zukunftbaum. Die Bohrwidestandsmessung in 20 cm Höhe in einem Winkel von ca. 45° abwärts zeigt einen verminderten Bohrwidestand. Zusammenfassend stellt der Baum zwar noch keine akute Gefahr für die Verkehrssicherheit dar, jedoch muß er entweder verkürzt kontrolliert oder gefällt werden. (Anlage A: Baum_008_Messung_2)

Von	1,3 cm	bis	4,0 cm	: Rinde
	Von	4,0 cm	bis	9,0 cm	: leicht zersetzt
	Von	9,0 cm	bis	39,8 cm	: fest
	Von	39,8 cm	bis	42,5 cm	: leicht zersetzt
	Von	42,5 cm	bis	48,4 cm	: stark zersetzt
	Von	0,0 cm	bis	0,0 cm	:

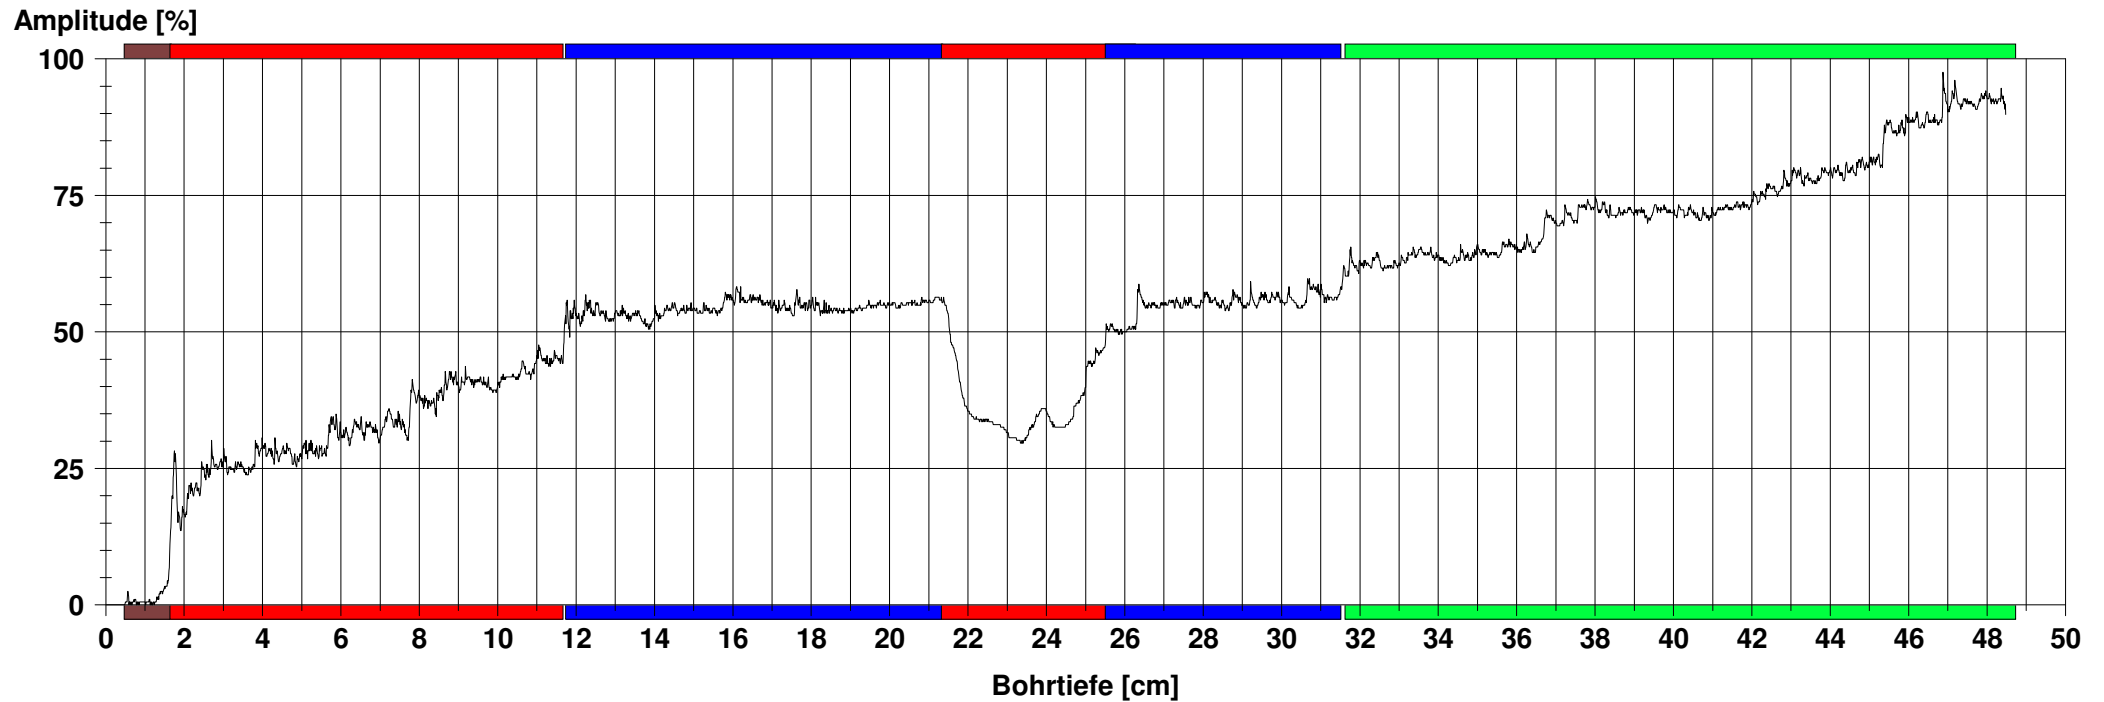
Die Widerstandsmessungen zeigen einen Schaden im Bauminneren, die Messungen zeigen einen nachlassenden Bohrwiderstand in 26cm beziehungsweise 28cm Tiefe.

Die Bohrwiderstansmessungen zeigen eine Minderung der Restwandstärke, welche die Standfestigkeit des Baumes einschränkt.

Von	1,6 cm	bis	11,7 cm	: stark zersetzt

Von	21,3 cm	bis	26,3 cm	: stark zersetzt

Aufgrund der Höhlungen und Morschungen und der deutlichen Minderung des Bohrwiderstandes muss der Baum gefällt werden. Sollte ein sofortige Fällung nicht möglich sein, muß ein Schnitt der auf die Verkehrsfläche ragenden Äste durchgeführt werden, um die Verkehrssicherheit weiterhin zu gewährleisten.

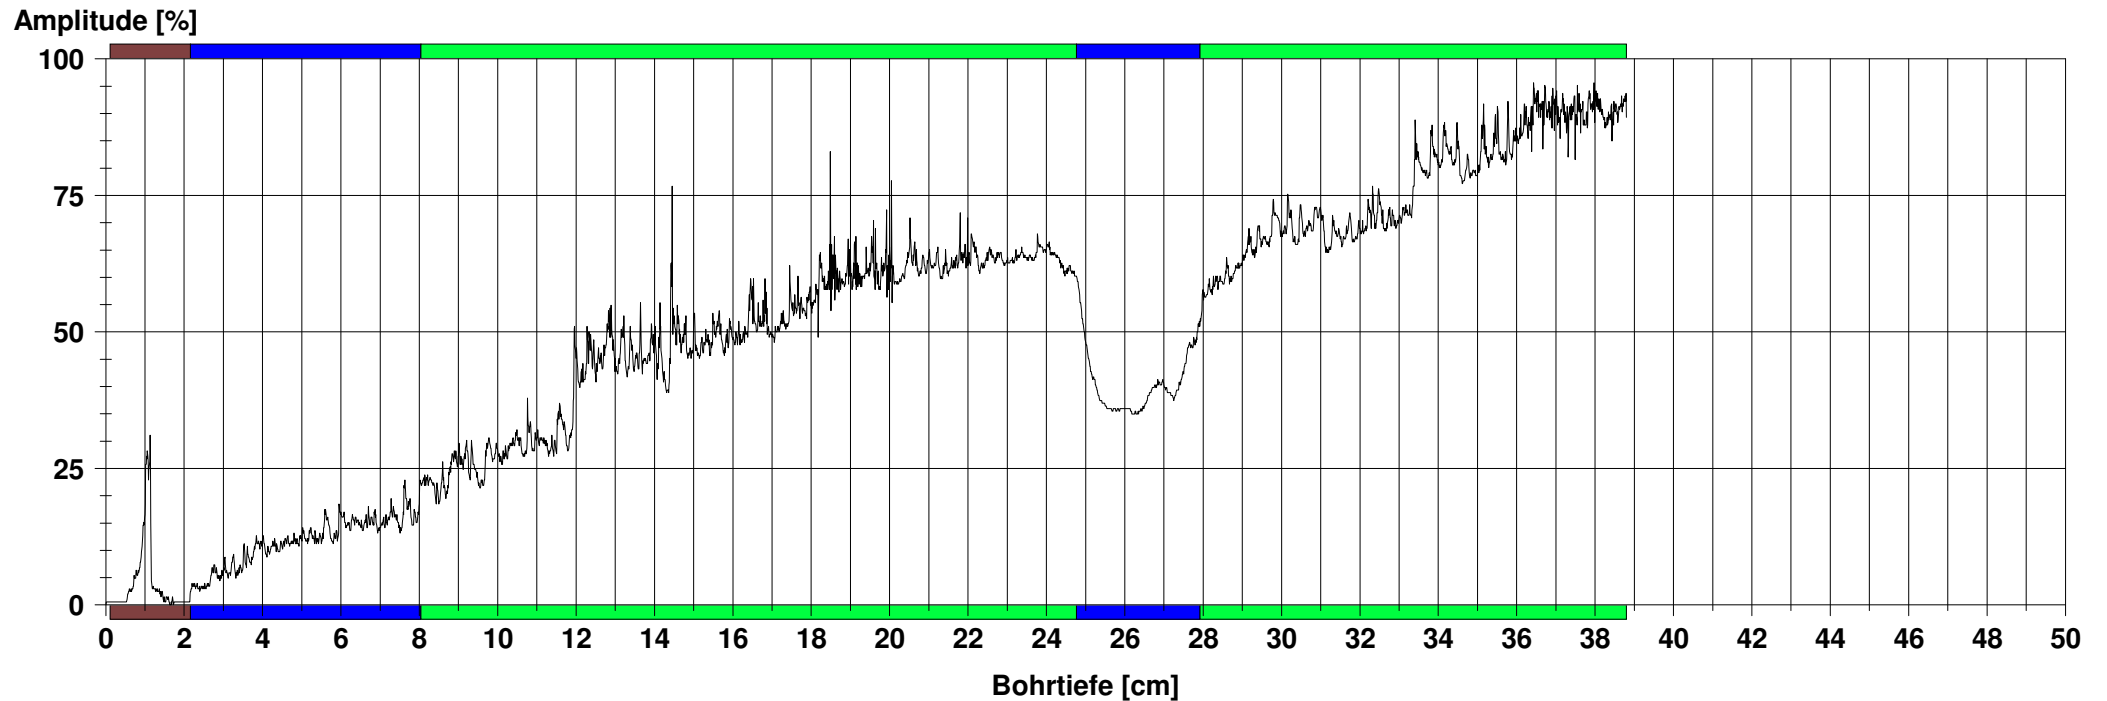
Von	24,8 cm	bis	27,9 cm	: leicht zersetzt

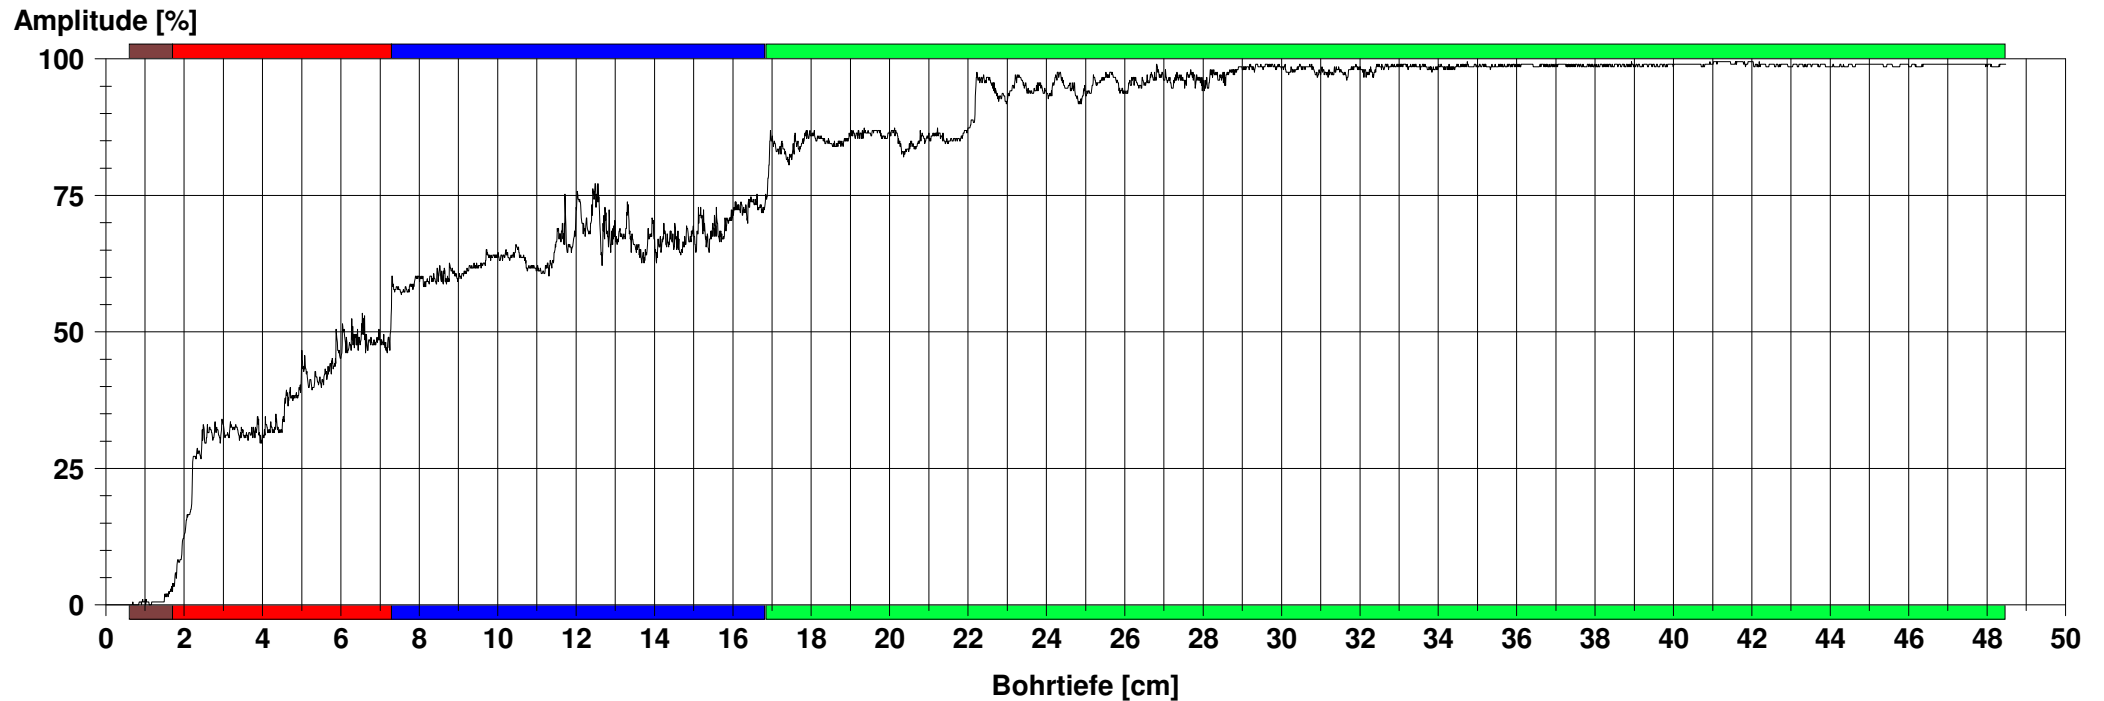
Die Bohrwiderstandsmessungen zeigen eine deutliche strukturelle Schwächung im nach Osten ausgerichteten Teil des Baumes.

Von	0,6 cm	bis	1,7 cm	:	Rinde
	Von	1,7 cm	bis	7,3 cm	:	stark zersetzt
	Von	7,3 cm	bis	16,8 cm	:	leicht zersetzt
	Von	16,8 cm	bis	48,5 cm	:	fest
	Von	0,0 cm	bis	0,0 cm	:	
	Von	0,0 cm	bis	0,0 cm	:

Aufgrund der von Osten her nachgewiesenen Schwächung des Holzes ist eine Fällung vorzunehmen. Die Messungen ergeben, dass keine ausreichende Standfestigkeit mehr gewährleistet ist, wodurch der Baum zur Gefahr werden kann. Die Restwandstärke reicht nicht aus um Verkehrssicherheit zu gewährleisten.

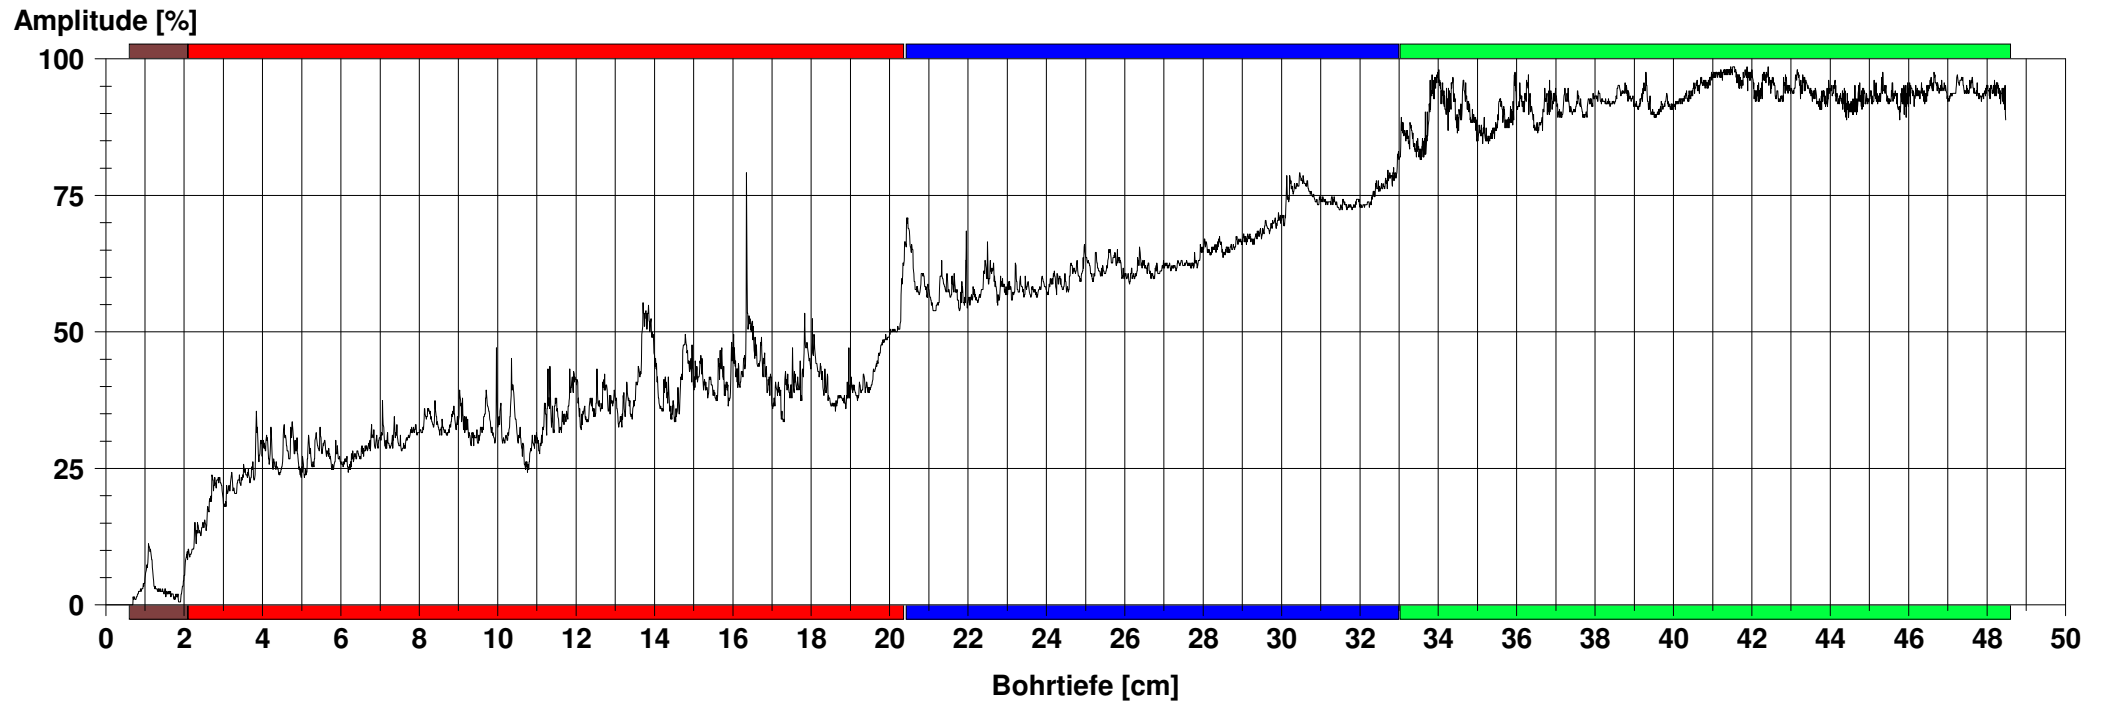
Von	2,1 cm	bis	20,4 cm	: stark zersetzt

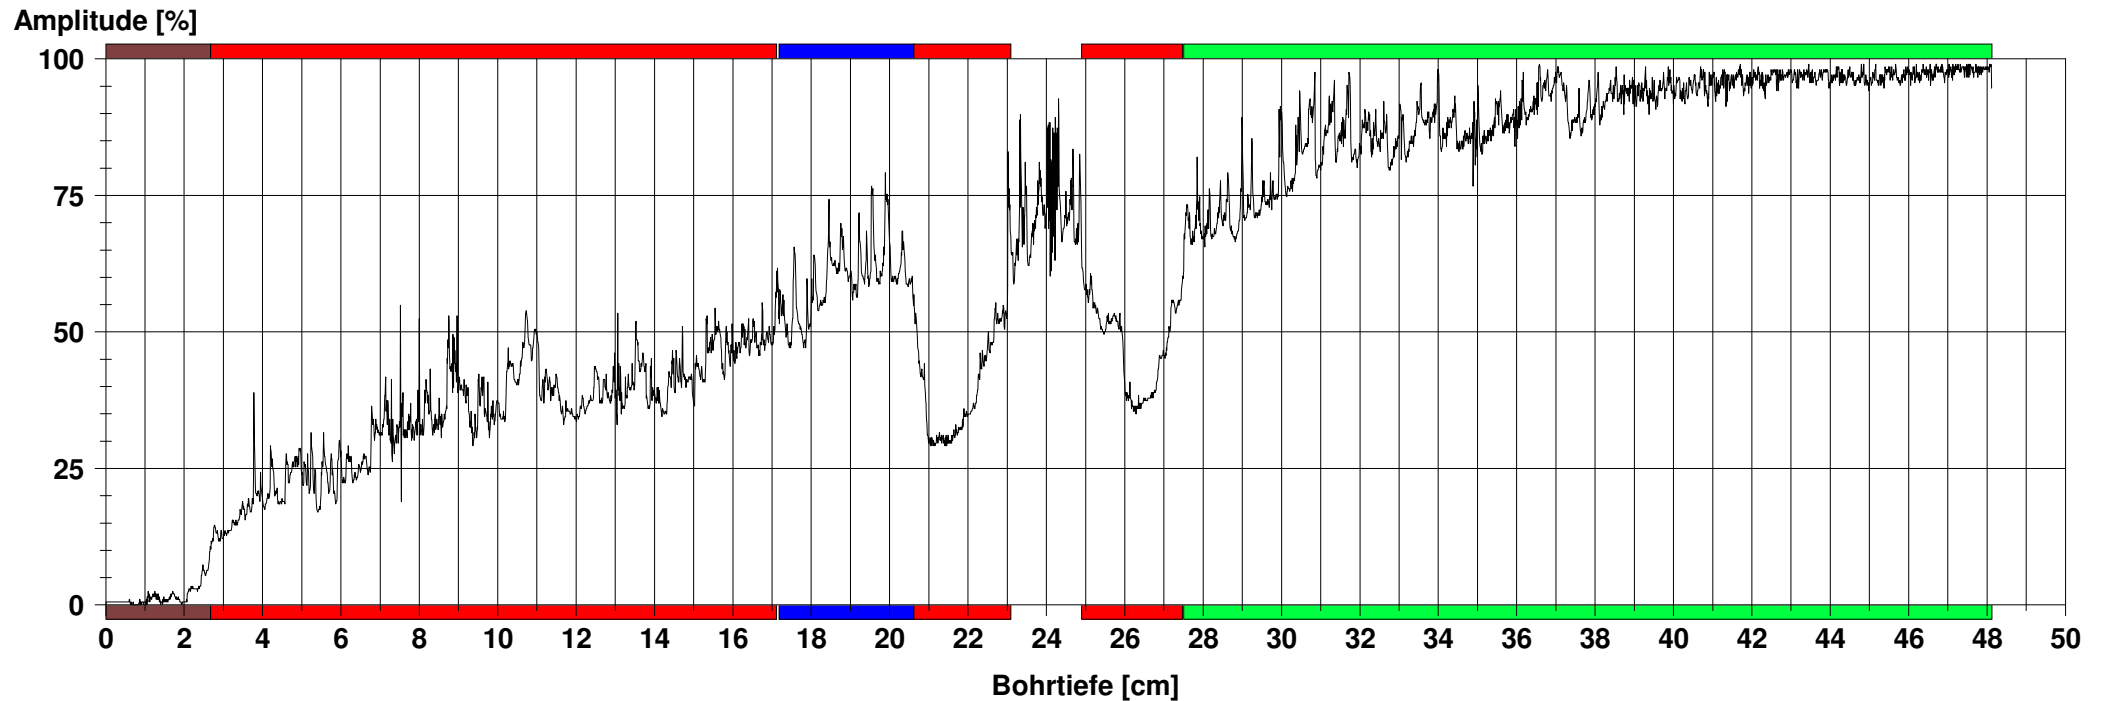
Die Auswertung der Bohrwiderstandmessungen zeigen eine deutliche strukturelle Schwächung des Holzes.

Von	2,7 cm	bis	17,1 cm	: stark zersetzt

Aufgrund der Nassstelle, der Zwieselbildung und der Drehrippen die der Baum aufweist, wird in Verbindung mit den ausgewerteten Messdaten eine Fällung empfohlen. (Anlagen A: Baum_016_Messung_5)

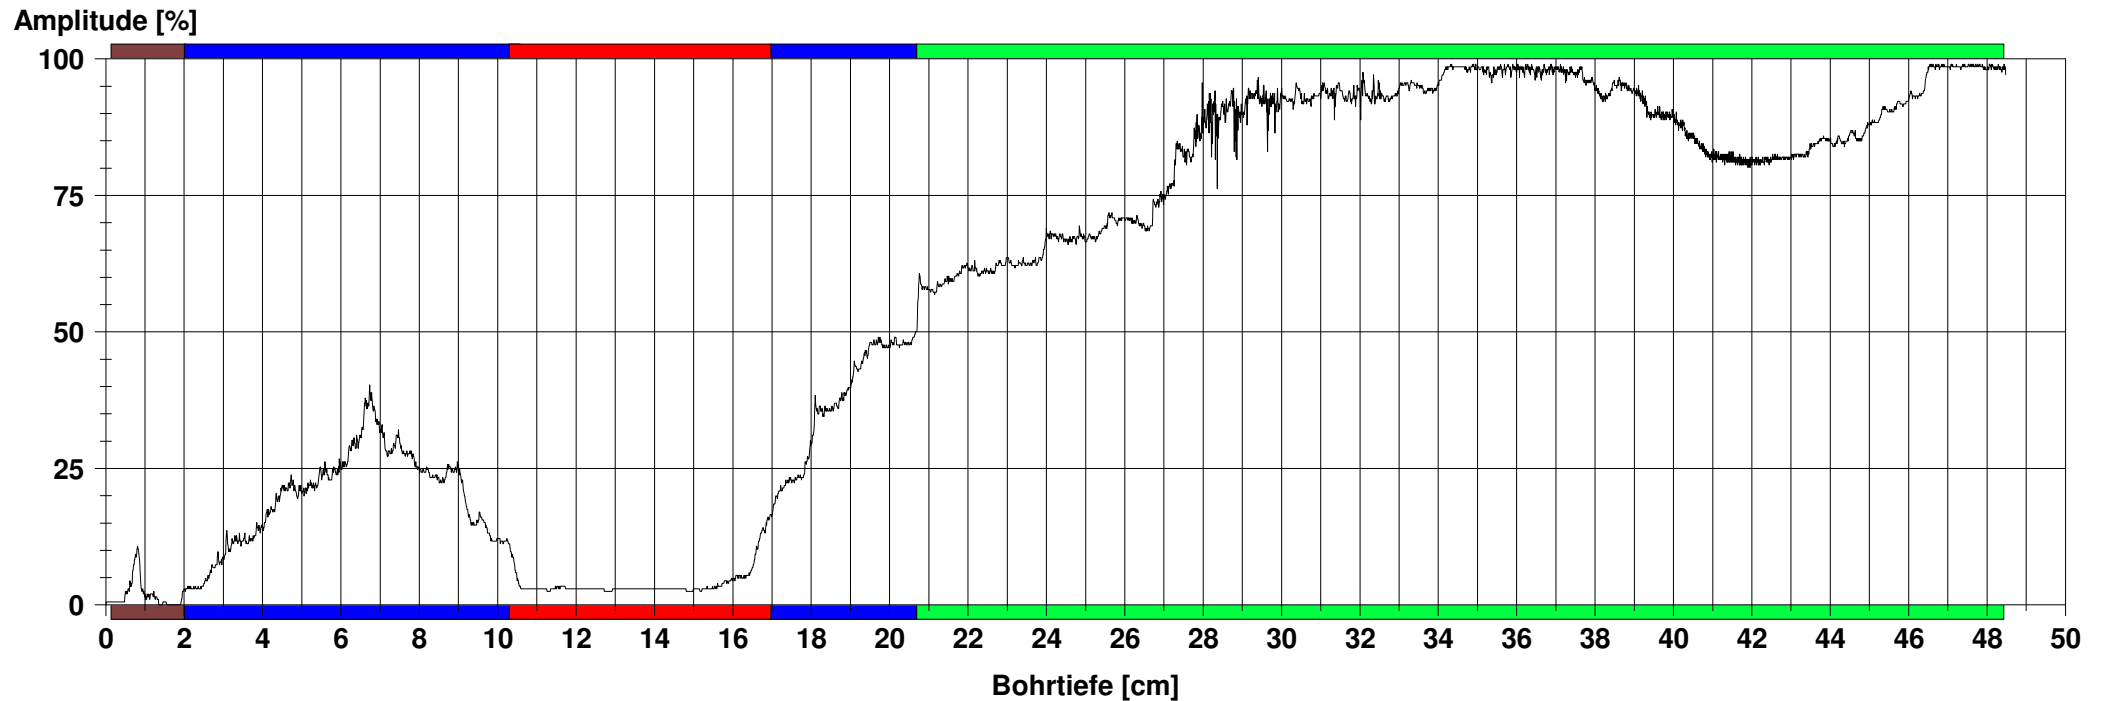
Die Auswertung der Messdaten ergibt ein Versprödung des Holzes im oberen Teil des Stammes. Eine Bohrung in einer Höhe von ca. 3,10 m weist nach ca. 6 cm auf einer Länge von 10 cm fast keinen Bohrwiderstand mehr auf. Es befindet sich viel Totholz am Baum. Auch Abschiedskragen sind erkennbar. (Anlagen A: Baum_018_Messung_7)

Von	0,1 cm	bis	2,0 cm	: Rinde
	Von	2,0 cm	bis	10,6 cm	: leicht zersetzt
	Von	10,3 cm	bis	17,0 cm	: stark zersetzt
	Von	17,0 cm	bis	20,7 cm	: leicht zersetzt
	Von	20,7 cm	bis	48,4 cm	: fest
	Von	0,0 cm	bis	0,0 cm	:

Aufgrund des stark verminderten Bohrwiderstandes und der daraus resultierenden Schwächung der Standfestigkeit des Baumes wird eine Fällung empfohlen.

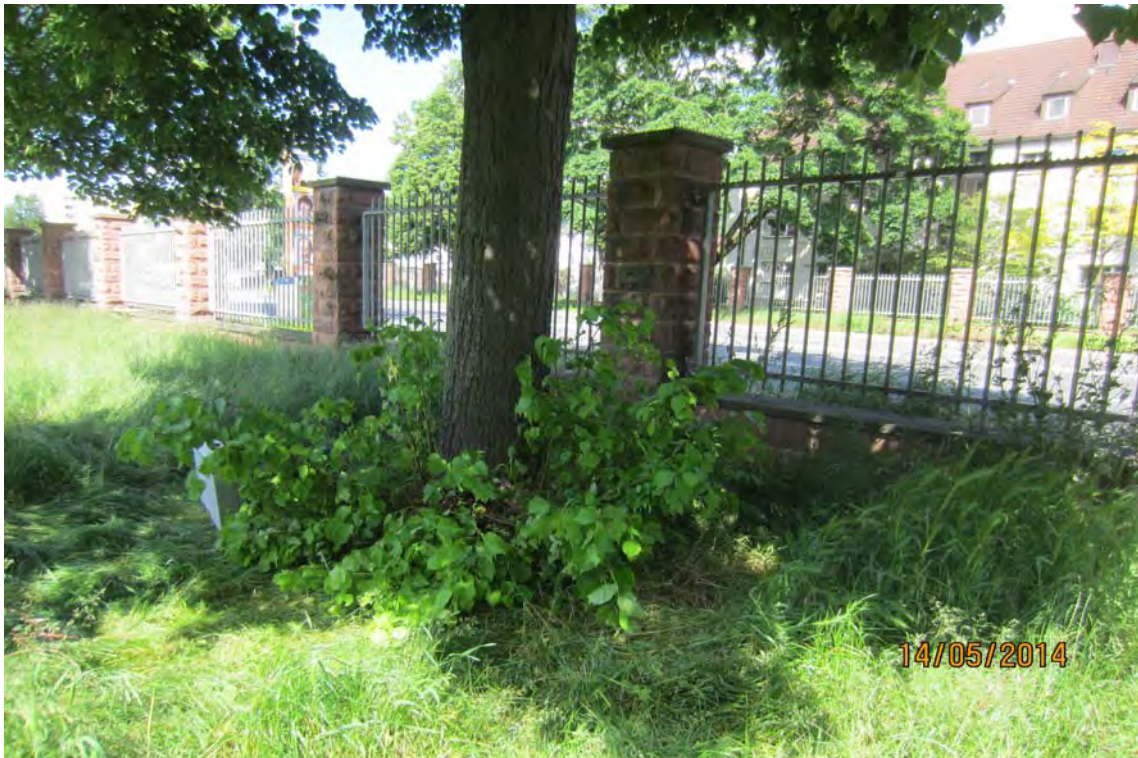
Baum 008 Foto 1

Es wurde aufgrund des Wurzelstockaustriebes und der damit naheliegenden Vermutung einer Wurzelfäule Bohrwidestandsmessungen im Wurzelbereich durchgeführt. Dabei wurde eine Ameisenkolonie in Bodennähe am Stamm aufgefunden. Ein solches Vorkommen lässt auch auf eine schadhafte Stelle des Baumes hinschließen.

Bei den Bohrwidestandsmessungen wurde ein erheblich verminderter Bohrwidestand gemessen.
