M.T.V. - Mark Twain Village
Bestandserfassung
Landschaft/Freiraum/Grünstrukturen
Biotop- und Artenschutzflächen
Verkehrsflächen

**einschl. Nachtrag Biotop-
und Artenschutzflächen**
**Dämmerungs- und nachtaktive Vogel-
arten sowie Relevanz des Untersuchungs-
gebietes für Fledermäuse**

EILING
INGENIEURE

09. Juli 2013/ 29. August 2013

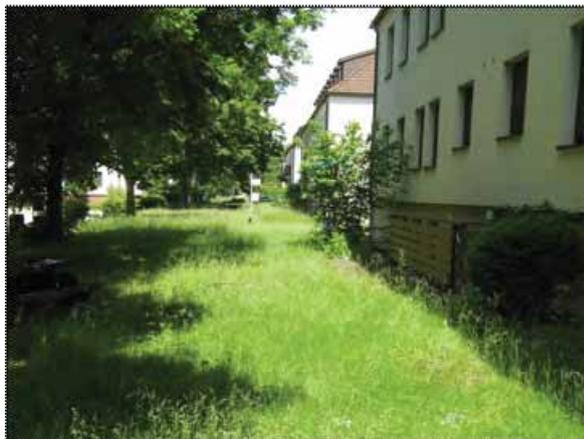
Abbildung (1) Blick auf einen beschatteten durchgewachsenen Park-/Nutzrasen frischerer Ausprägung, nördlicher Untersuchungsabschnitt

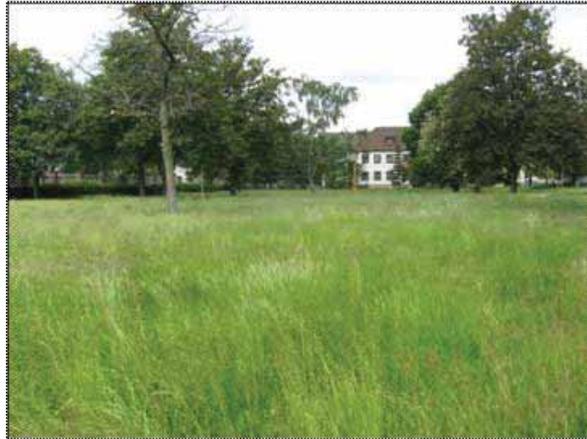
Im Bereich eines topografisch tiefer gelegenen Areals ist ein großflächiger, durchgewachsener Park-/Nutzrasen frischer Ausprägung vorhanden (siehe Artenliste A2, Anhang 1.1; Abbildung 2).

Abbildung (2) Blick auf durchgewachsenen Park-/Nutzrasen frischer Ausprägung, nördlicher Untersuchungsabschnitt

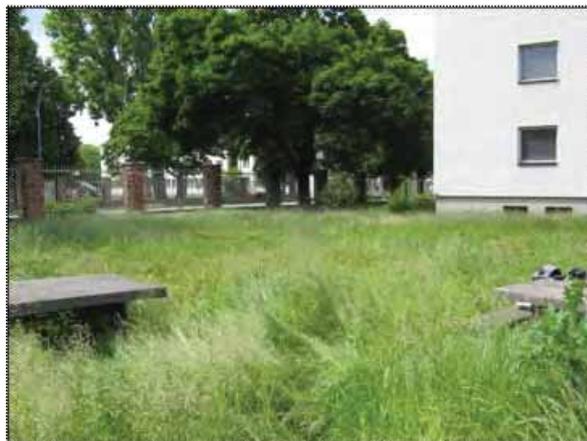
Abbildung (3) Blick auf einen durchgewachsenen Park-/Nutzrasen ruderaler Ausprägung mit kleinflächigen Dominanzbeständen der Gundelrebe (*Glechoma hederacea*), nördlicher Untersuchungsabschnitt

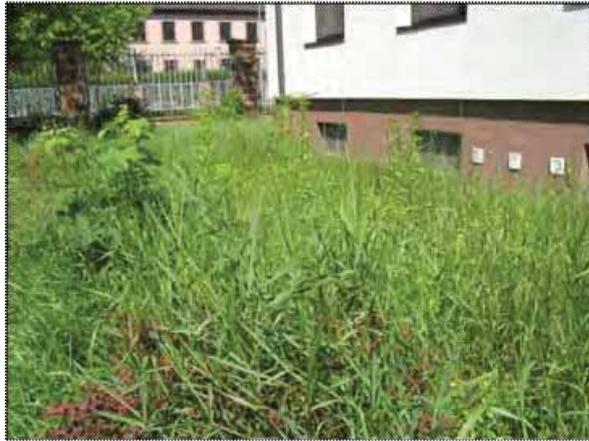
Vereinzelt treten durchgewachsene Park-/Nutzrasen in ruderalisierter Ausprägung auf (siehe Artenlisten A7 und A9, Anhang 1.1; Abbildung 4). Typisch ist die Beimischung von „Gartenarten“ wie Knoblauch, Aster, etc., die zumindest teilweise auf eine ehemalige „gartenartige Nutzung“ hinweisen. Vor allem im südlichen Untersuchungsabschnitt (Sickingenplatz) befinden sich die durchgewachsenen Park-/Nutzrasen im Initialstadium

Abbildung (4) Blick auf einen durchgewachsenen Park-/Nutzrasen ruderalisierter Ausprägung dominiert durch Kriechende Quecke (*Elymus repens*), mittlerer Untersuchungsabschnitt

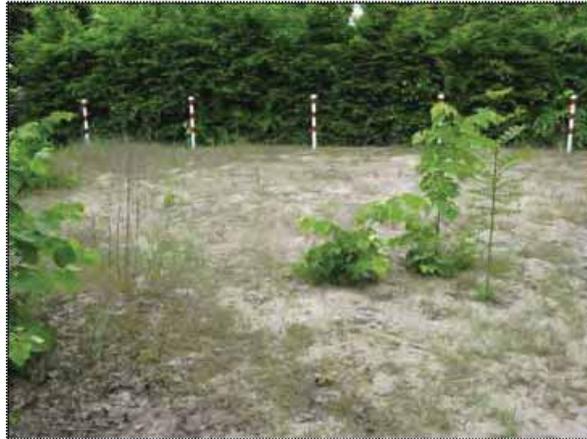
Im Bereich des südlichen Untersuchungsabschnittes (Sickingenplatz) sind überwiegend rundförmige anthropogene Sand-/Rohböden vorhanden, die schütter mit Arten wie Dach-Trespe (*Bromus tectorum*), Mäuseschwanz-Federschwingel (*Vulpia myuros*), Kriechende Quecke (*Elymus repens*) etc. bewachsen sind (siehe Aufnahme A10, Anhang 1.1, Abbildung 5). Bei den überwiegenden Arten handelt es sich um Pionierpflanzen von Sand- und Kiesbänken.

Abbildung (5) Blick auf initiale anthropogene Sand-/Rohboden mit Aufkommen von Sommerlinde (*Tilia platyphyllos*) und Robinie (*Robinia pseudoacacia*), südlicher Untersuchungsabschnitt

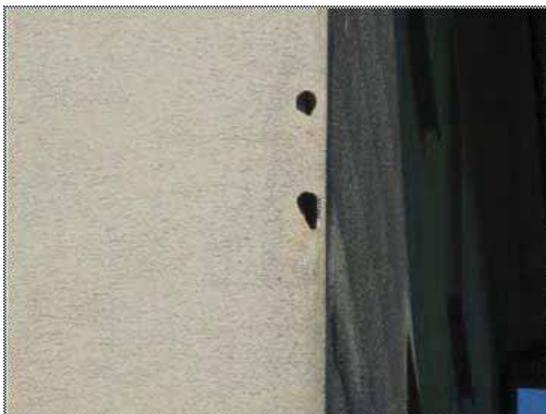
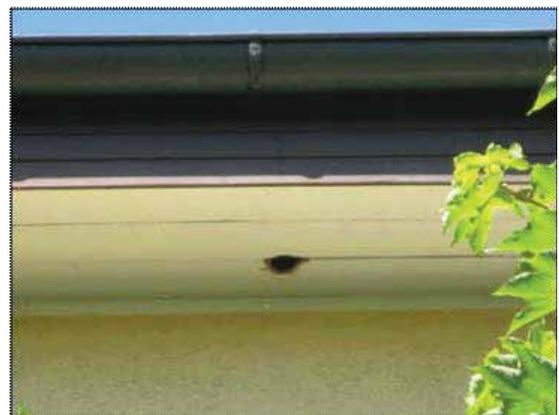
Unter den erfassten Vögeln befinden sich des Weiteren gebäudebewohnende Arten, die durch die zurzeit leerstehenden Wohnkomplexe ideale Habitatstrukturen in der parkähnlichen Anlage vorfinden. Im Wesentlichen handelt es sich dabei um den in der Vorwarnliste Baden-Württembergs geführten Mauersegler (*Apus apus*) und die in der Vorwarnliste Deutschlands geführte und laut Roter Liste Baden-Württemberg gefährdete Mehlschwalbe (*Delichon urbicum*). Zudem bieten zahlreich vorhandene Hohlräume an Fassaden, Verkleidungen und Dachstühlen Brutplatz- und Unterschlupfmöglichkeiten für verschiedenste Höhlen- und Spaltenbewohnenden Arten (siehe Abbildung 7).

Abbildung (7) Beispielhafte Aufnahmen der zahlreich vorhandenen Gebäudehohlräume

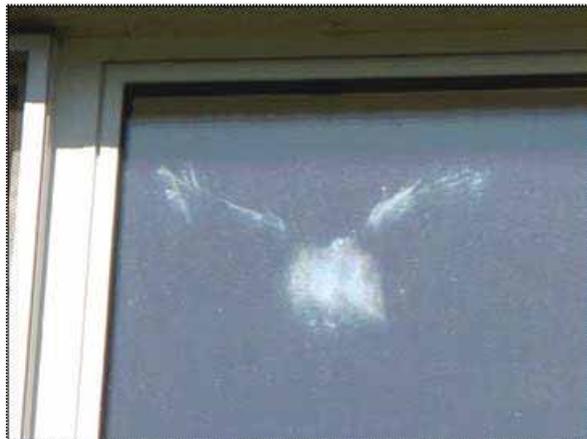
Die Anwesenheit von potenziell vorkommenden nachtaktiven Vogelarten (z.B. Wald- und Steinkauz) kann anhand der bisher durchgeführten Begehungen nicht abschließend beurteilt werden. Hinweise in Form von Aufprallabdrücken an Fensterscheiben am Sickingenplatz (siehe Abbildung 8) lassen ein Vorkommen jedoch vermuten.

Abbildung (8) Abdruck einer Eule an einer Fensterscheibe, südlicher Untersuchungsabschnitt
