**Erfassung des Fledermausvorkommens
im Bereich der Konversionsfläche
„Mark-Twain-Village und Campbell-Barracks“
in Heidelberg**

Im Auftrag des Amts für Umweltschutz, Gewerbeaufsicht und Energie
Heidelberg
August 2014

**Fledermausuntersuchung
auf der Konversionsfläche
„Campbell-Barracks / Mark-Twain-Village-West
/ Sickingenplatz “
in Heidelberg-Südstadt**

**Fledermauskartierung/Nachuntersuchung
auf den Konversionsflächen
Südstadt, Campbell-Barracks / Sickingenplatz
Mark-Twain-Village-West
in Heidelberg**

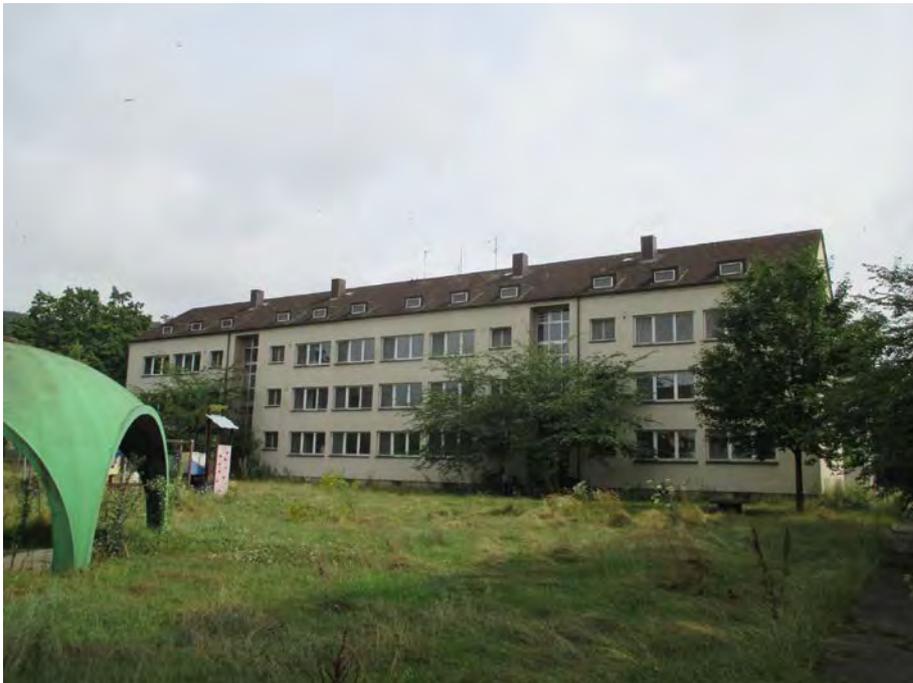
Foto 1: Gebäude 3703 (Ansicht von Norden)

Gebäude	Beschreibung und Ergebnis der Kontrolle
3703	<p><u>Östliche Hälfte (3703-130):</u> Die Firsthöhe beträgt etwa 1,7 Meter. Zwei Dachluken aus Glas, dadurch recht hell. Dachfläche mit Styropor isoliert. Hangplatzmöglichkeiten vorhanden, aber alles voll mit Spinnweben. Keine Einflugmöglichkeiten für Fledermäuse. Dachboden voll mit Taubenkot und Taubenskeletten. Der Dachstuhl wäre für Fledermäuse grundsätzlich als Quartier geeignet. Keine Hinweise auf eine Nutzung durch Fledermäuse.</p> <p><u>Westliche Hälfte (3703-132):</u> Drei Dachluken aus Glas, davon zwei vergittert. Dachraum nur stellenweise ausreichend dunkel. Die Dachfläche ist mit Styroporplatten isoliert. Hangplatzmöglichkeiten vorhanden, aber viele Spinnweben und teilweise zu hell. Keine Einflugmöglichkeiten. Auf dem Boden alter Taubenkot. Der Dachstuhl wäre für Fledermäuse grundsätzlich geeignet. Kein Fledermauskot.</p> <p><u>Quartiermöglichkeiten am Gebäude:</u> Die Hohlräume im Zwischendach (zwischen den Dachziegeln und der Isolierung aus Styroporplatten) wären grundsätzlich als Hangplätze geeignet. Das Dach sieht von außen aber recht dicht aus. Keine Fassadenverkleidungen, Rollladenkästen oder andere potenzielle Spaltenquartiere vorhanden. Versteckmöglichkeiten allenfalls am Giebelrand und im Bereich des Ortgangs (ggf. auch hinter den Dachrinnen). Außerdem mehrere Spechtlöcher in der Isolierung der Fassade.</p>

- Darüber hinaus würden sich auch die Dachstühle der Gebäude 3703, 3706, 3709 und 3744 als Fledermausquartiere eignen. Hier wären dieselben Maßnahmen erforderlich wie bei den drei oben genannten Gebäuden.

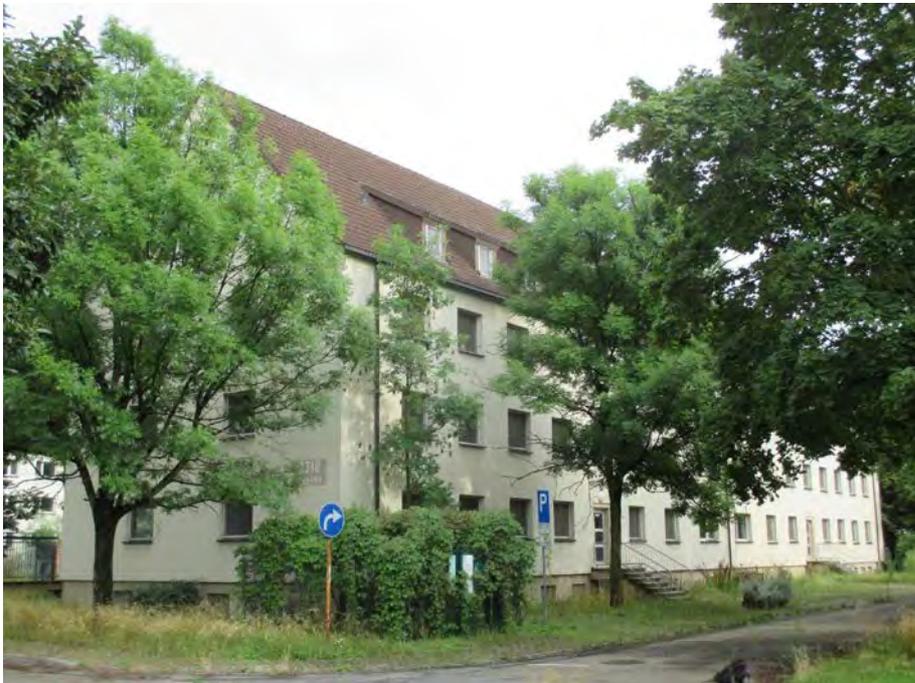
Foto 3: Gebäude 3710

Gebäude	Beschreibung und Ergebnis der Kontrolle
3710	<p><u>Nördliche Hälfte (3710-158)</u>: Geräumiger Dachstuhl. Die Firsthöhe beträgt etwa 4 Meter. Drei Dachluken aus Glas. In der südlichen Hälfte ist es dadurch relativ hell. Im First und an den Giebelwänden aber gute Hangplatzmöglichkeiten. Dachfläche und untere Dachränder mit Styroporplatten isoliert. Hier keine Einflugmöglichkeiten vorhanden. Dachstuhl recht sauber. Der Dachstuhl wäre als Fledermausquartier sehr gut geeignet. Kein Fledermauskot.</p> <p><u>Südliche Hälfte (3710-160)</u>: Dachfläche und untere Dachränder dicht. Die südliche der beiden Dachluken stand offen. Unterhalb der südlichen Giebelspitze etwas Kot von <i>Pipistrellus pipistrellus</i> (Zwergfledermaus). Im Bereich der Giebelspitze besteht offenbar eine Einschluflmöglichkeit (von innen nicht zu sehen, kein Lichteinfall).</p> <p><u>Quartiermöglichkeiten am Gebäude</u>: Ziegeldach. Die Dachfläche sieht dicht aus, es sind aber ein paar Einschluflmöglichkeiten ins Zwischendach vorhanden. In der Fassade drei Löcher (NE-, NW- und SW-Ecke) (bei zwei Löchern Vogelkot). Darüber hinaus bestehen Hangplatzmöglichkeiten allenfalls an den Giebelrändern und im Bereich des Ortgangs.</p>

- Die Dachstühle der Gebäude 3710, 3711 und 3713 sind von den bisher untersuchten Dachstühlen für Fledermäuse am besten geeignet. Über die kleinen Dachfenster und eventuell auch an den Giebelrändern könnten taubensichere Einflugöffnungen geschaffen werden. Da die Dachflächen mit Styroporplatten isoliert sind, sollten hier an ein paar Stellen zusätzliche Hangplatzmöglichkeiten geschaffen werden (Spaltenquartiere aus sägerauen Holzbrettern). Die Dachräume müssten zusätzlich noch etwas abgedunkelt werden (Abkleben der Dachluken). Weitere Maßnahmen wären nicht erforderlich.

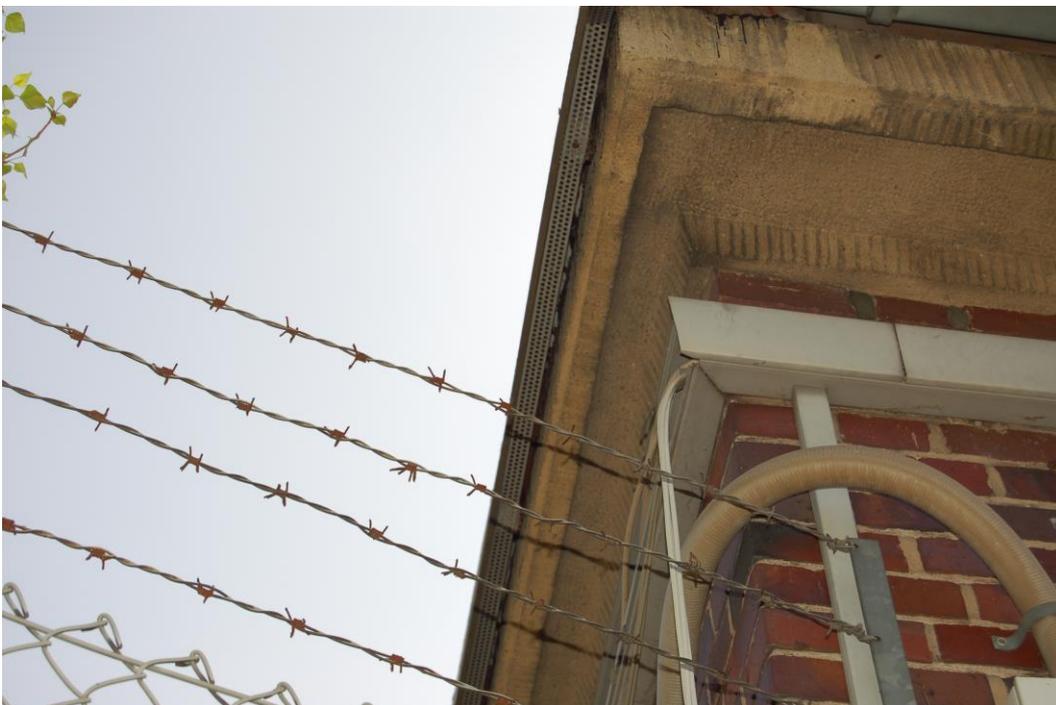
Foto 8: Gebäude 28 (Verblendung am nördlichen Giebelrand)

- Bei den Gebäuden 7, 28, 31, 37, 40, 58 und 3796 sowie der Kommandantur sollen die potenziellen Hangplätze vor Beginn der Maßnahmen (Abriss oder Sanierung) noch einmal kontrolliert werden, um eine aktuelle Nutzung durch Fledermäuse sicher ausschließen zu können.
- Die potenziellen Hangplätze sollten nach Möglichkeit erhalten bleiben, da das Quartierangebot auf der Konversionsfläche ohnehin sehr gering ist.

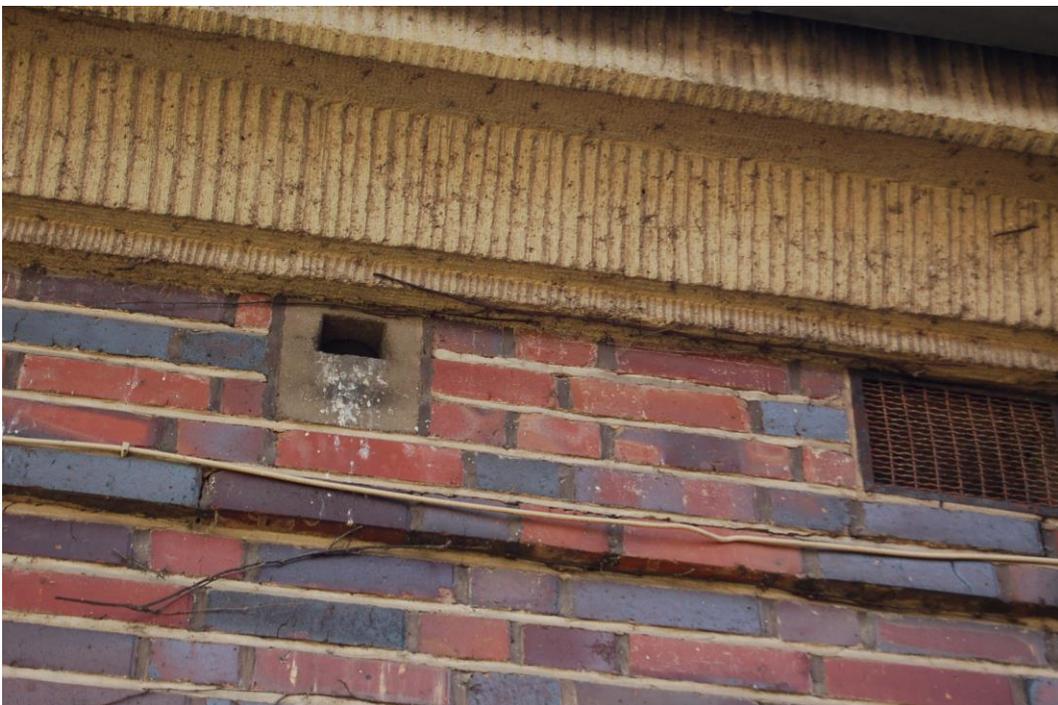
Foto 12: Gebäude 31 (Einbaustein)

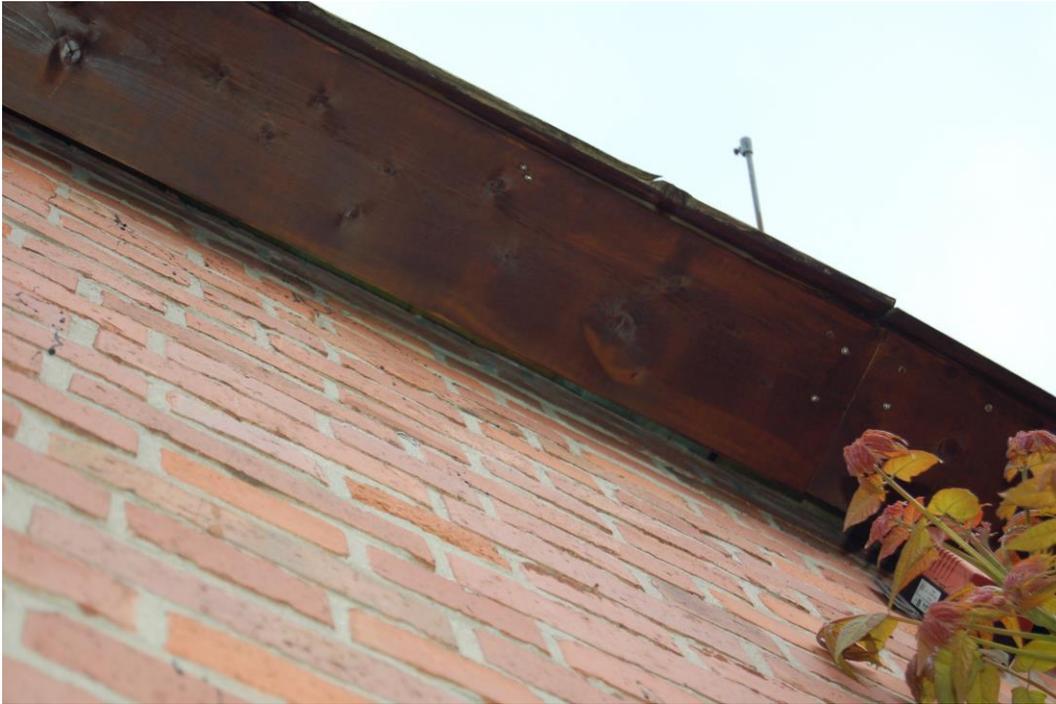
Foto 13: Gebäude 37 (potenzielles Spaltenquartier zwischen Traufkasten und Mauerwerk)

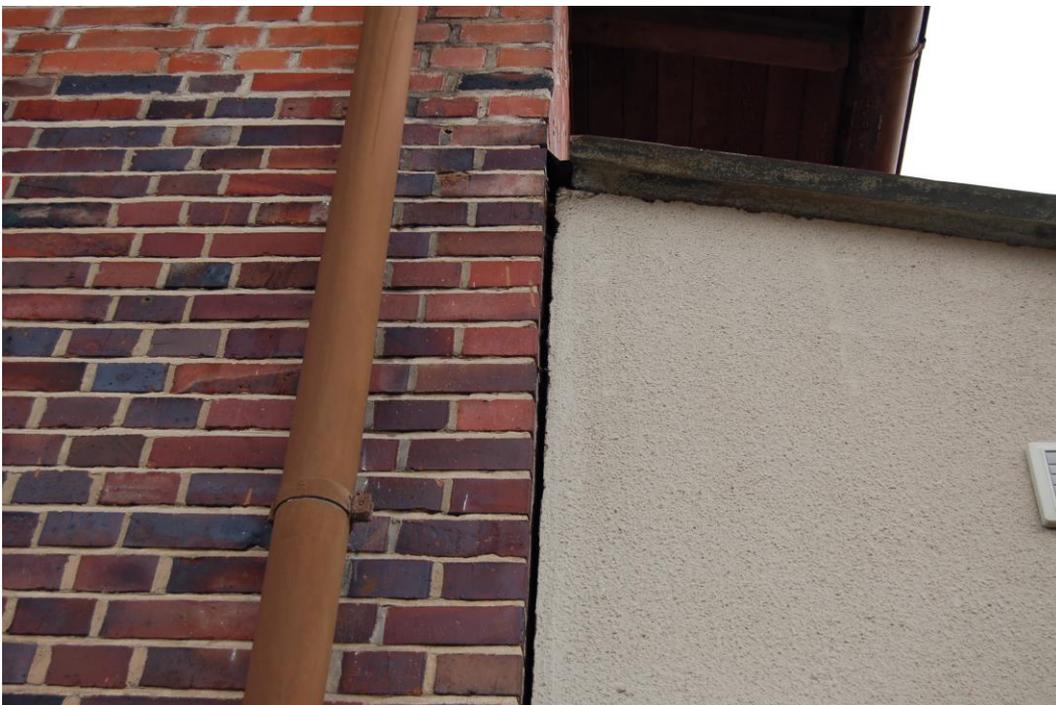
Foto 14: Gebäude 37 (Abrissfuge)

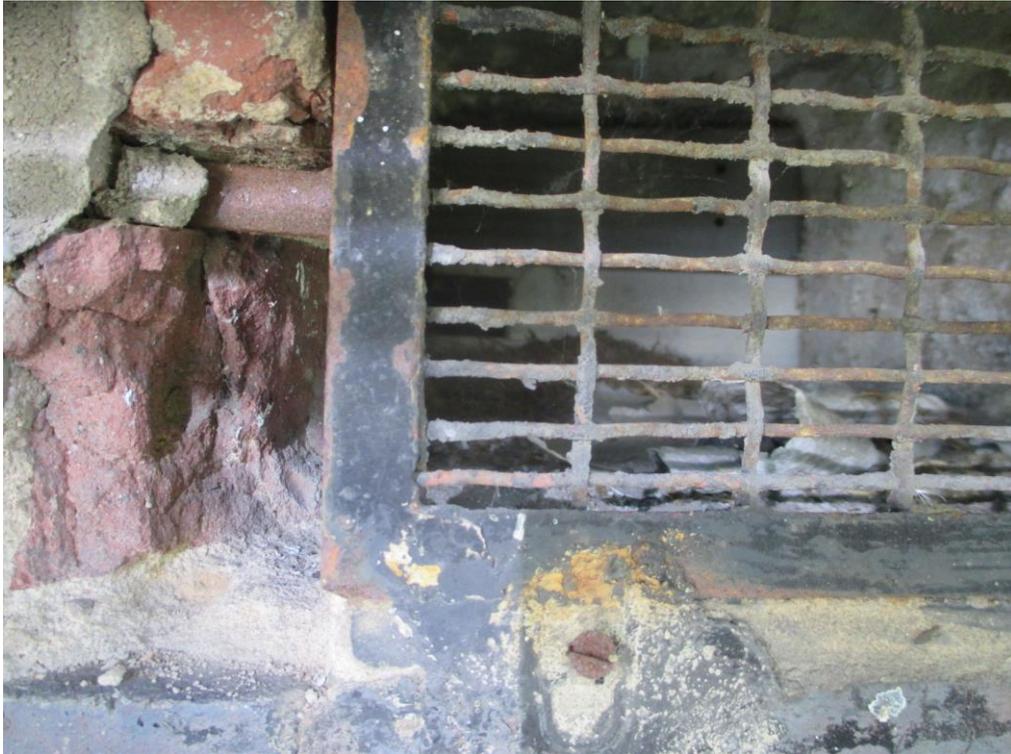
Foto 1: Vergittertes Mauerloch mit Nistmaterial. In der linken unteren Ecke seitlich eine Einschlu pm glichkeit.

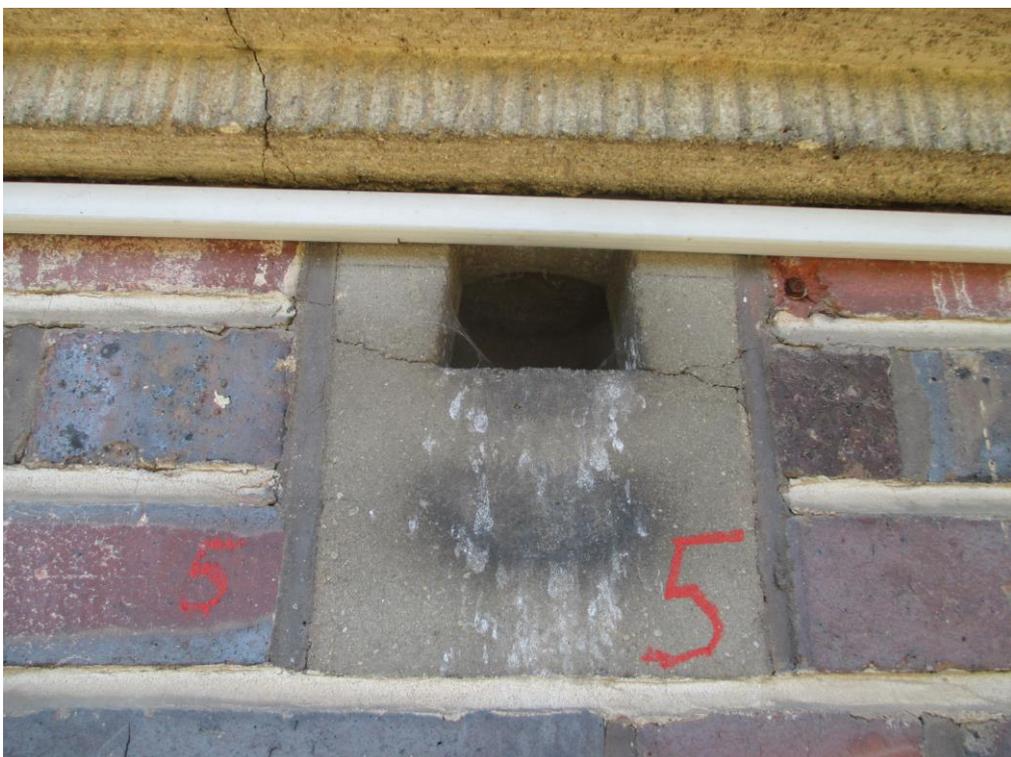
Foto 2: Einbaustein mit relativ gro er  ffnung und Kotspuren von V geln.

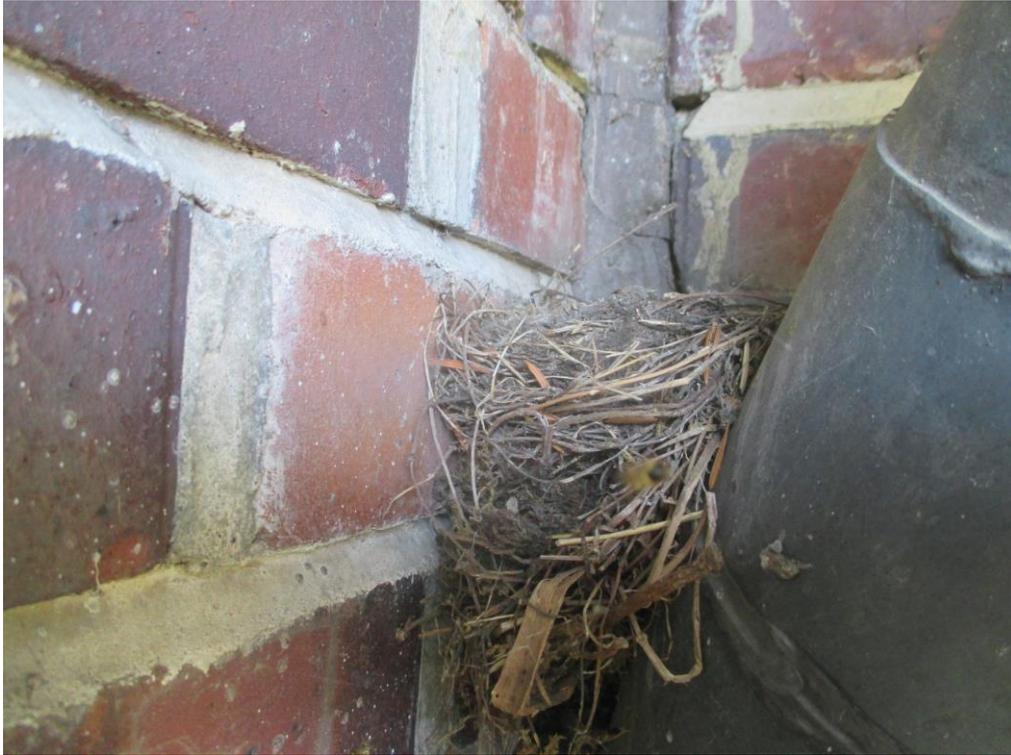
Foto 3: Vogelnest hinter einem Fallrohr.

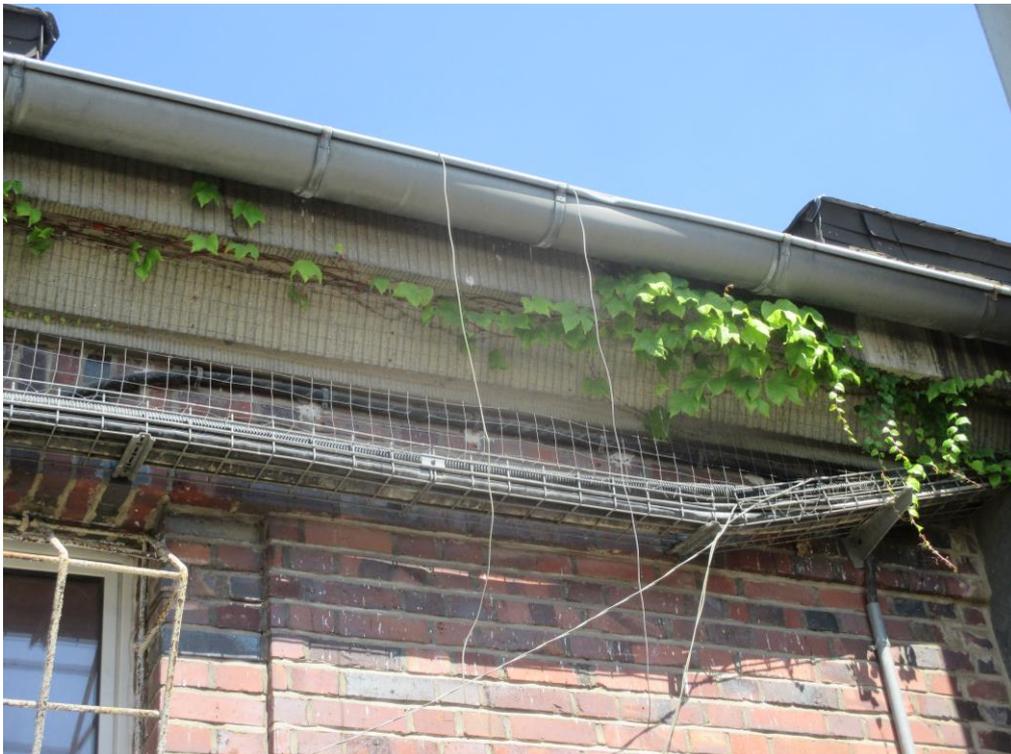
Ergebnis der Kontrollen	Anzahl Brut-/Schlafplätze von Vögeln
Südflügel	
Südseite	
<p>Alles mit Maschendraht vergittert. Am Dachrand verlaufen zudem Leitungen (Foto 4). Kontrolle der Einbausteine nicht möglich.</p> <p>13 vergitterte Mauerlöcher. Drei davon sind über kleine Löcher für Vögel zugänglich (hier jeweils Nistmaterial). Zwei weitere Mauerlöcher sind unvergittert. Zwei Einbausteine mit relativ großen Öffnungen (in beiden Vogelkot).</p>	5
Westseite	
<p>5 vergitterte Mauerlöcher. Zwei davon sind über kleine Löcher für Vögel zugänglich (hier Nistmaterial bzw. Kot). Zwei Einbausteine: Einer mit kleiner Öffnung (Höhle) (Vogelkot) und einer mit größerer Öffnung (Nistmaterial).</p>	4
<p>Gesamtzahl der von Vögeln genutzten Mauerlöcher und Einbausteine sowie der am Gebäude festgestellten Vogelneester</p>	<p>49 – 57</p> <p>Außerdem Brutmöglichkeiten in der Fassadenbegrünung.</p>

Foto 4: Vergitterung am Dachrand
