81 - Amt für Verkehrsmanagement Abteilung Konzeptionelle Verkehrsplanung Heidelberg, 25.11.09

Straßenbahn Neuenheimer Feld / Städtbauliche Integration (Auszug aus dem Gutachten) Tischvorlage

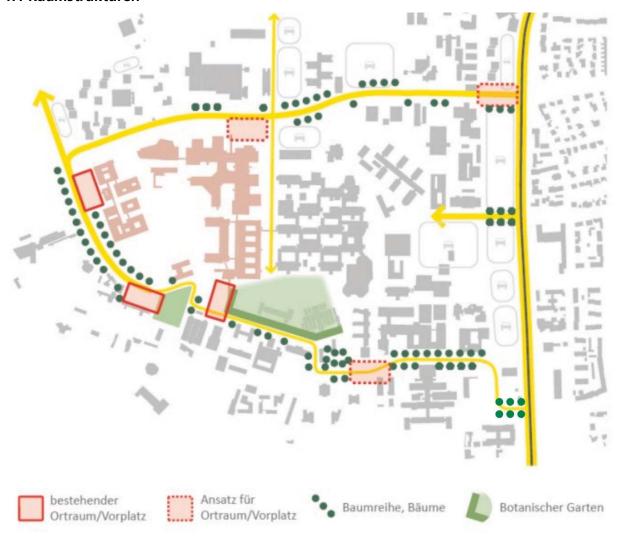
Abbildung 1: Prägende Raumstrukturen entlang der Straßenbahntrasse im Ist-Zustand

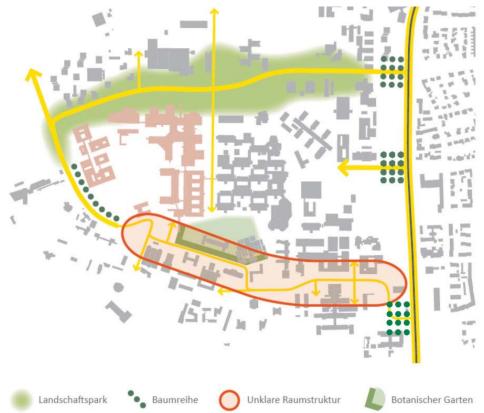
Abbildung 2: Markante Raumeindrücke und –elemente – Städtebaulicher Charakter

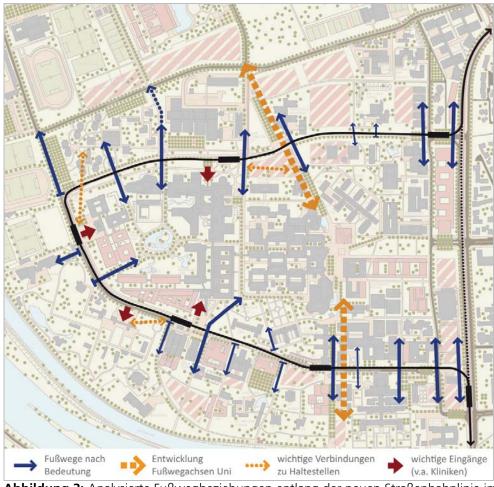
Abbildung 3: Analysierte Fußwegbeziehungen entlang der neuen Straßenbahnlinie im Uni-Leitbild

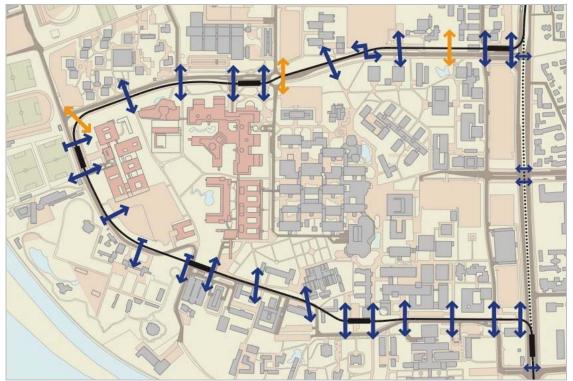
Abbildung 4: Querungen und Trennelemente entlang der Strecke bei Integration der Trasse in das **bestehende** Wege- und Raumnetz

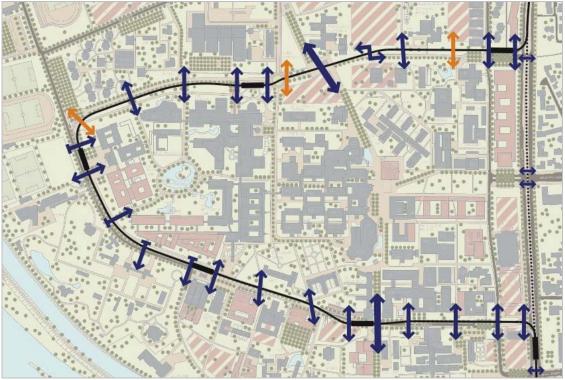
Abbildung 5: Querungen und Trennelemente entlang der Strecke in Bezug auf das künftige Raum- und Wegenetz *entsprechend der Uni-Zielplanung*

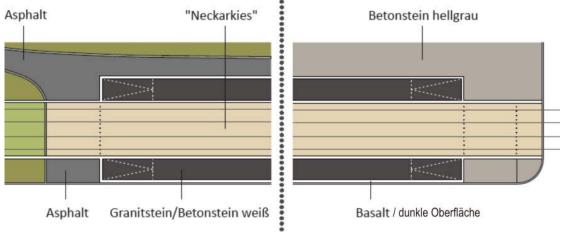
Abbildung 6: Systemskizze Haltestelle

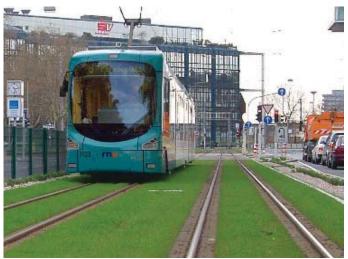
Bild 7: Gleisband mit schienenbündigem Rasengleis
