# Landschaftsplanerisches Gutachten

## Erhaltungssatzung Neuenheim

im Bereich zwischen Mönchhofstraße und Blumenthalstraße  
sowie zwischen Bergstraße und Quinckestraße

Erläuterungsbericht

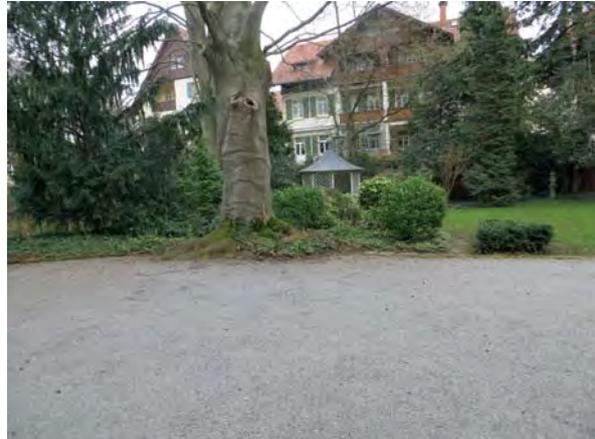
Erfasst wurden sämtliche wasserdurchlässige Wegebefestigungen wie wassergebundene Decke, Schotter, Riesel oder Splitt.

Abbildung 2-1: Beispiel für wasserdurchlässigen Belag (wassergebundene Wegedecke Roonstraße 10)

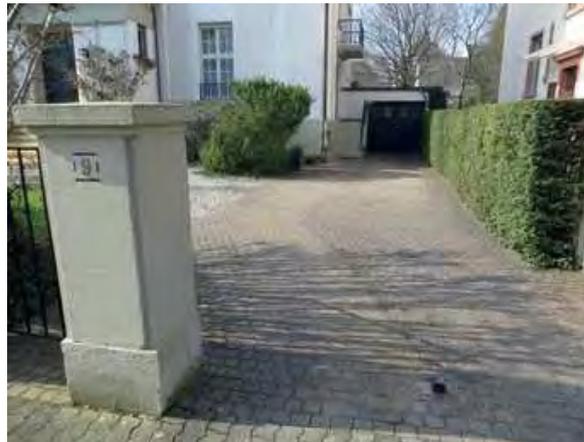
Erfasst wurden sämtliche mit Naturstein oder Klinker befestigte Flächen unabhängig von der Art der Natursteine bzw. Steingrößen und Steinformaten (Pflaster, Platten).

Abbildung 2-2: Beispiel für Natursteinbelag (Werderplatz 9)

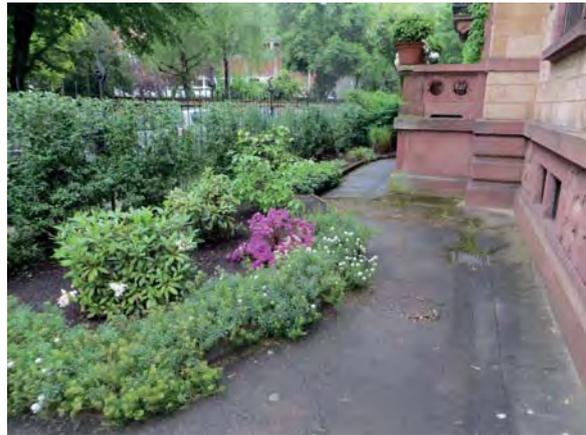
Erfasst wurden sämtliche wasserundurchlässig befestigte Flächen (Beton, Betonstein, Betonplatten, Waschbeton, Asphalt).

Abbildung 2-3: Beispiel für Asphaltbelag (Roonstraße 7)

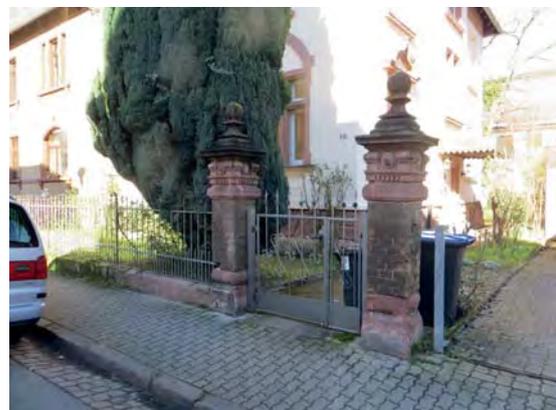
Die Einstufung erfolgte nach der optischen Erscheinung (bauzeitlich oder nach bauzeitlichem Vorbild restaurierte Einfriedung). Bauzeitlich bezeichnet dabei den Entstehungszeitraum der quartiersprägenden Bebauung die von ca. 1840 bis 1940 reicht.

Abbildung 2-4: Beispiel für bauzeitliche Einfriedung (Weberstraße 10)

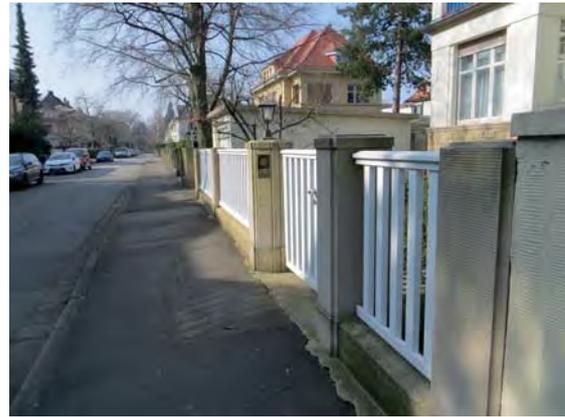
Abbildung 2-5: Beispiel für bauzeitlich erneuerte Einfassung (Moltkestraße 2)

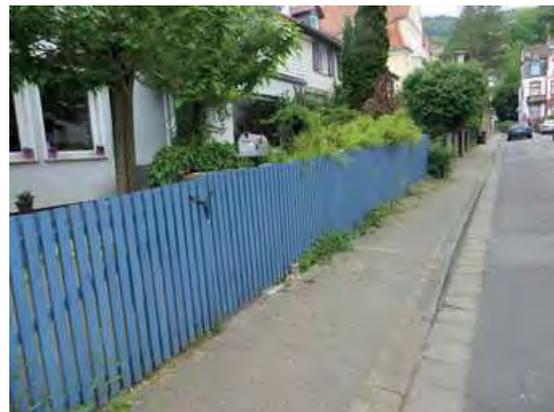
Erfasst wurden Einfriedungen, die nicht dem zu erwartenden Bild entsprechen, bzw. nicht (mehr) im Kontext mit der Architektur des Gebäudes steht. Referenzen hierfür sind jeweils die Nachbargrundstücke bzw. in engem räumlichen Zusammenhang befindliche Grundstücke mit Gebäuden aus der gleichen Bauzeit / bzw. vom gleichen Bauherren, was sich oft eindeutig an der Architektur und Einfriedung ablesen lässt.

Abbildung 2-6: Beispiel für erneuerte Einfriedung (Gutenbergstraße 4)

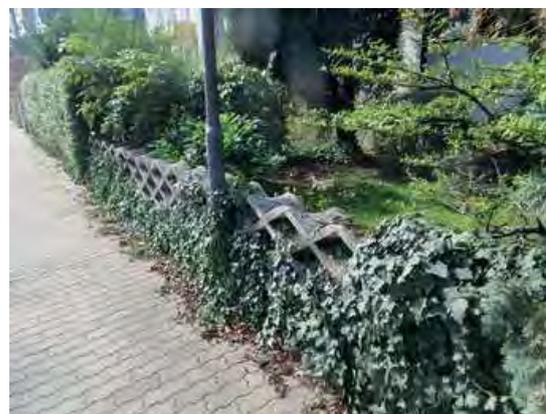
Abbildung 2-7: Beispiel für erneuerte Einfriedung (Werderplatz 15)

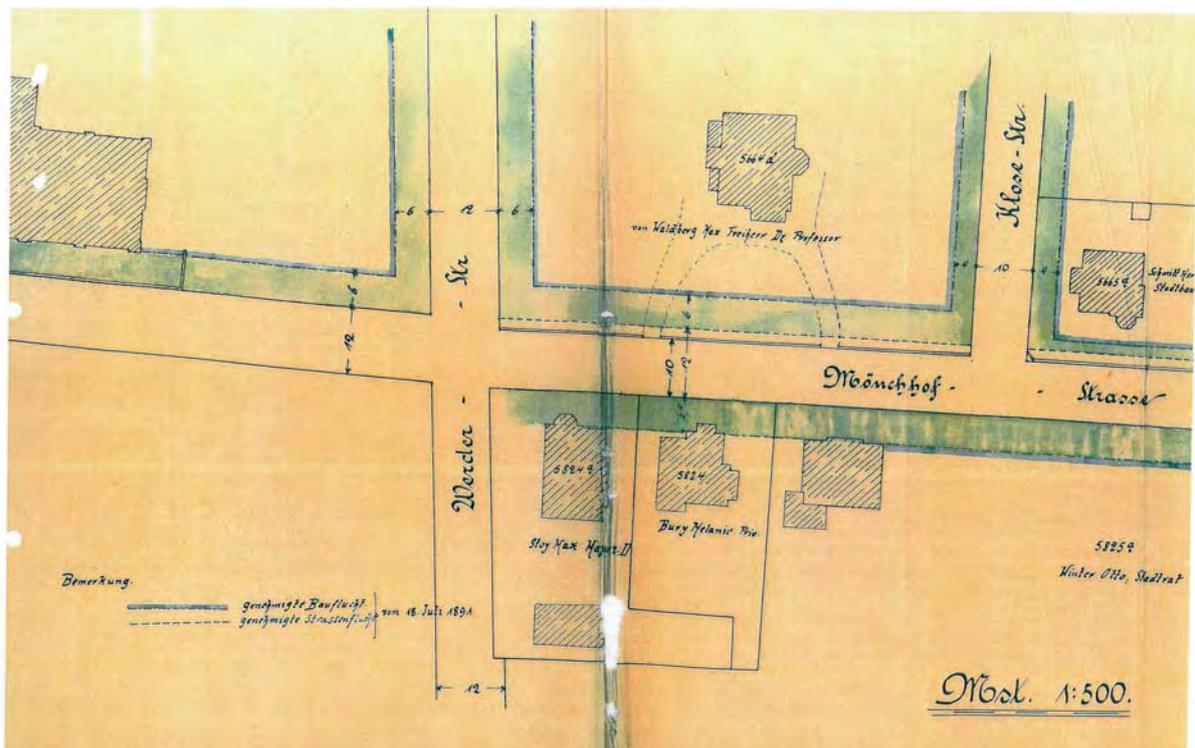
Abbildung 3-1: Ausschnitt Baufluchtenplan Bereich Mönchhofstraße 12

In Baufluchtenplänen wurden innerhalb des Quartiers die Breiten der Vorgärten festgelegt. Sie variieren weitestgehend von 4 m bis 6 m. Eine Besonderheit bildet hier nur ein Abschnitt der Bergstraße. Hier stehen die Baukörper direkt an der Straße.

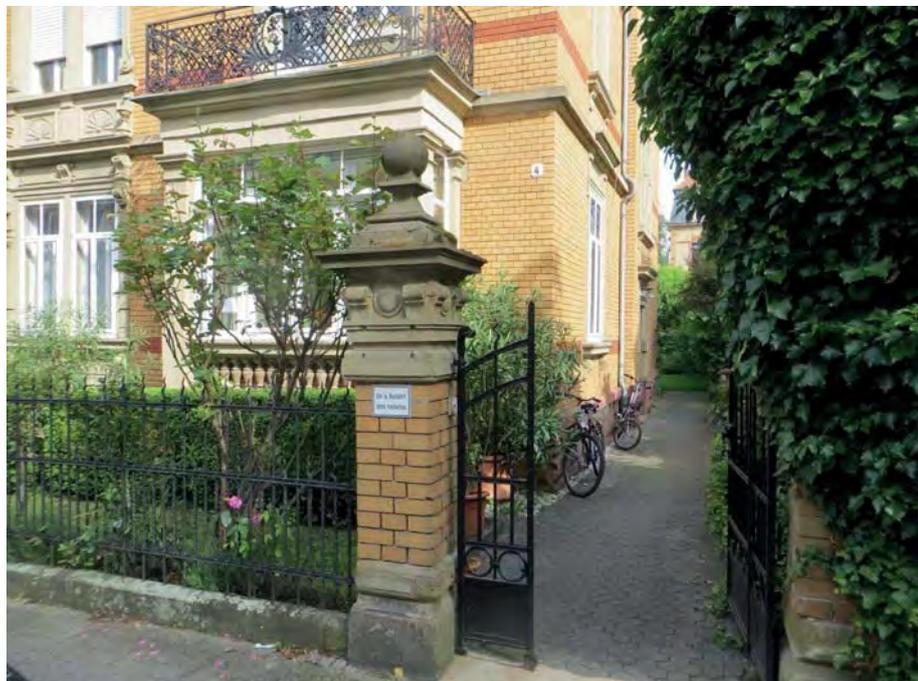
Abbildung 3-2: Vorgarten Kussmaulstrasse 4: Einfriedung passt sich in Formensprache und Materialität dem Gebäude an

Die Begrenzung des Vorgartens zum öffentlichen Straßenraum erfolgt in der Regel durch Einfriedungen in Kombination aus Mauern und Gittern. Die Einfriedung passt sich dabei oft in Formensprache und Materialität dem Gebäude an. An die Einfriedung schließt sich eine Bepflanzung (teilweise mit Hecke) und/ oder eine Rasenfläche an. Zum Gebäude hin ist im allgemeinen noch eine befestigter Weg bzw. ein Traufstreifen angelegt.

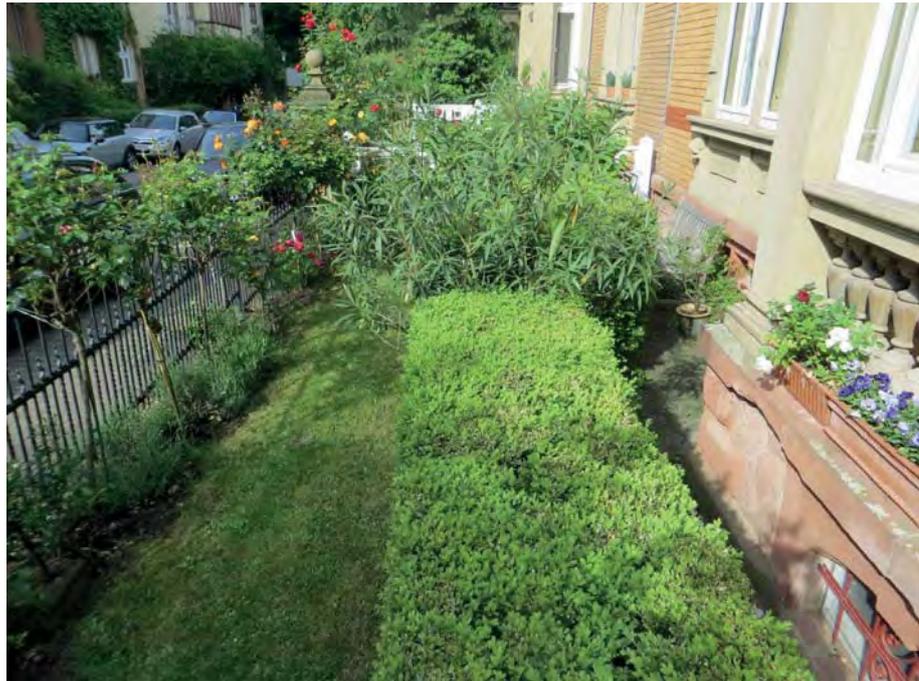
Abbildung 3-3: Vorgarten Kussmaulstrasse 4: Abfolge von Einfriedung, Pflanzung/ Rasen, Traufstreifen/ Weg

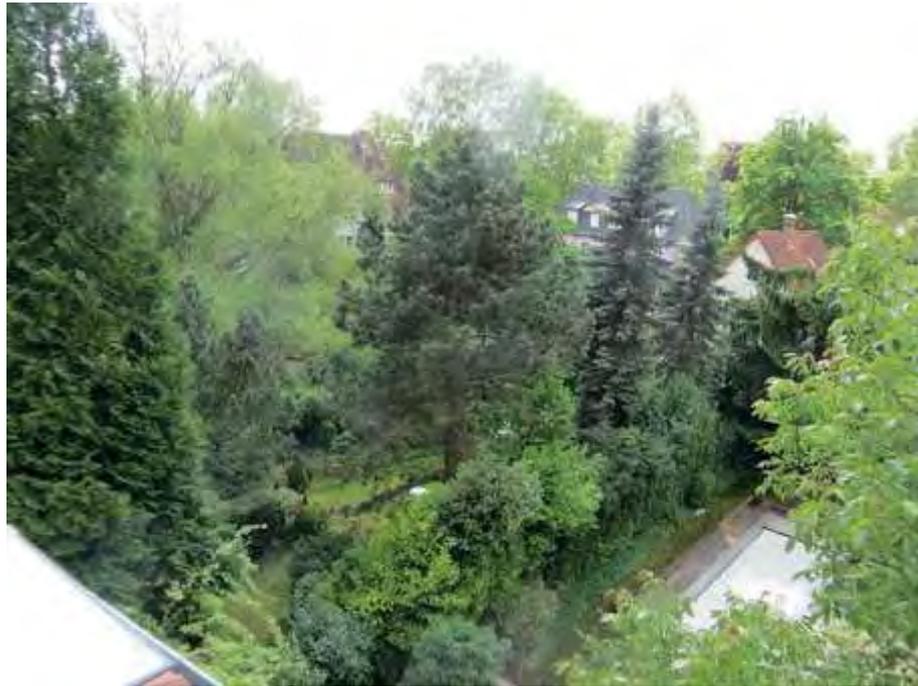
Aufgrund der allgemein lockeren Bebauung besitzen die Grundstücke im Quartier hochwertige Gärten, die sich gerade zu den Blockinnenräumen zu großzügigen Freiräumen ergänzen. Zwar besitzen die meisten Grundstücke eine Einfriedung zu den Nachbargrundstücken und als Sichtschutz befindet sich im Bereich der Grundstücksgrenzen oft eine dichte Bepflanzung. Zusammen genommen ergeben sich innerhalb der Blockinnenräume jedoch bedeutende Freiräume mit einem erheblichen Grünvolumen, welches im Wesentlichen durch einen beachtlichen Bestand an Großbäumen geprägt wird. Diese Freiräume tragen ganz erheblich zum Charakter und der Qualität des Quartiers bei, da sie innerhalb des städtischen Umfeld eine gewisse Großzügigkeit vermitteln.

Abbildung 3-4: typischer Blockinnenraum zwischen Bergstraße und Handschuhsheimer Landstraße

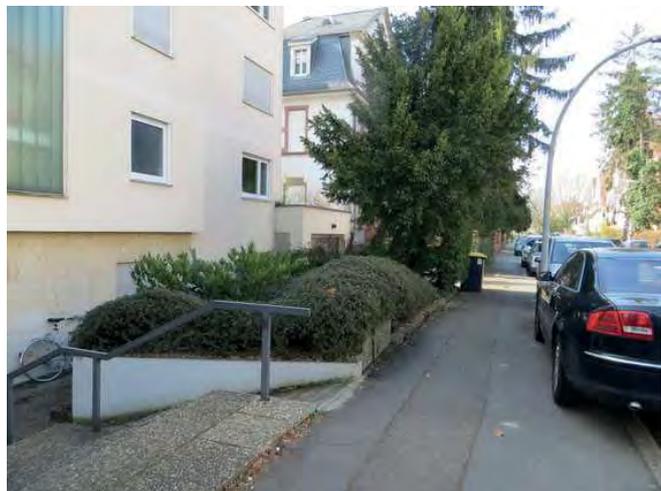
Abbildung 3-8: Blumenthalstraße 9; fehlende Einfriedung

Gerade das Fehlen von Vorgärten oder der charakteristischen Einfriedungen wirkt sich negativ auf das Straßenbild aus und wirkt als gestalterischer Bruch innerhalb des Quartiers.

Die Transparenz der Einfriedung ist bedeutsam für die Wirkung des Vorgartens in den Straßenraum. Ist der Vorgarten statt eines Gitterzauns zu großen Teilen zum Beispiel mit einer Mauer zur Straße hin abgegrenzt wird dies als Bruch bewertet. Andere bauliche, nicht transparente Einfriedungen des Vorgartens werden ebenso als Bruch gewertet.

Hauptsächlich bei Neubauten (ab 60er Jahre) fehlen die straßenseitigen Einfriedungen oft komplett. Bei Altbauten ist z.T. eine teilweise Entfernung der Einfriedungen zu beobachten, um z.B. eine Grundstückszufahrt zu erweitern oder Platz für weitere Stellplätze zu schaffen.

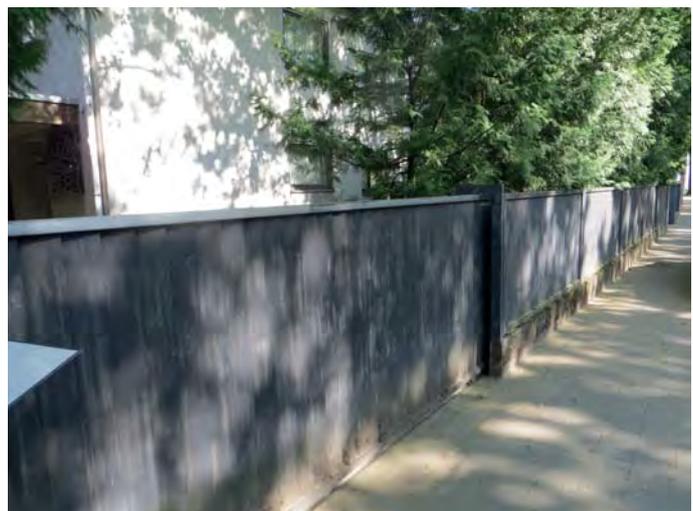
Abbildung 3-9: Handschuhsheimer Landstraße 34; nicht transparente Einfriedung

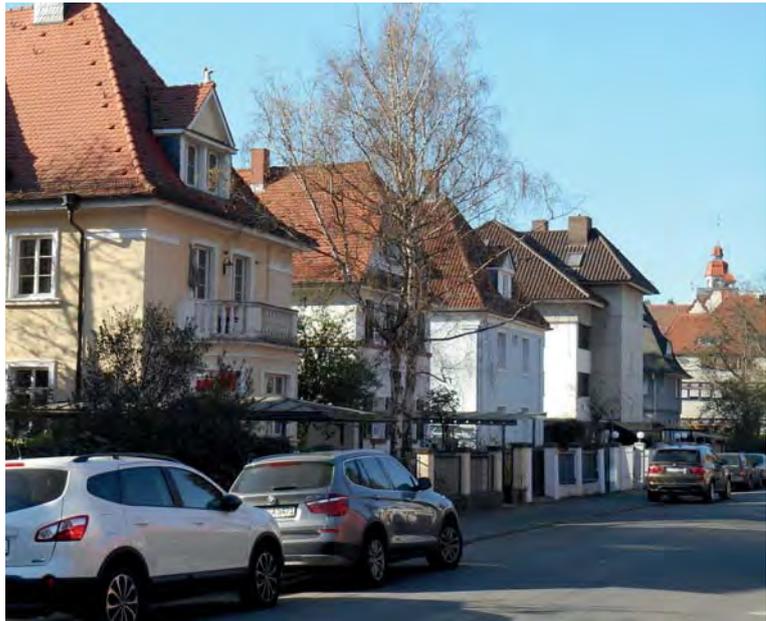
Abbildung 3-10: Keplerstraße 75 und 77; Carports im Vorgarten

Eine Bebauung im Vorgartenbereich wird als Bruch in der Gestaltung der Vorgärten gewertet, wenn diese vor die historisch festgelegte Bauflucht hervorspringt. Dies betrifft neben den Neubauten (vgl. Mönchhofstraße 9) hauptsächlich Carports (vgl. z. B. Keplerstraße 77 und 75) und Garagen (vgl. z. B. Werderplatz 3). Ebenso sind die bereits genannten erweiterten Grundstücks- oder Tiefgaragenzufahrten (vgl. z. B. Werderstraße 68, 70 und 54) und die Anlage zusätzlicher Stellplätze (vgl. z. B. Weberstraße 1 und 8) Brüche in der Gestaltung der Vorgärten.

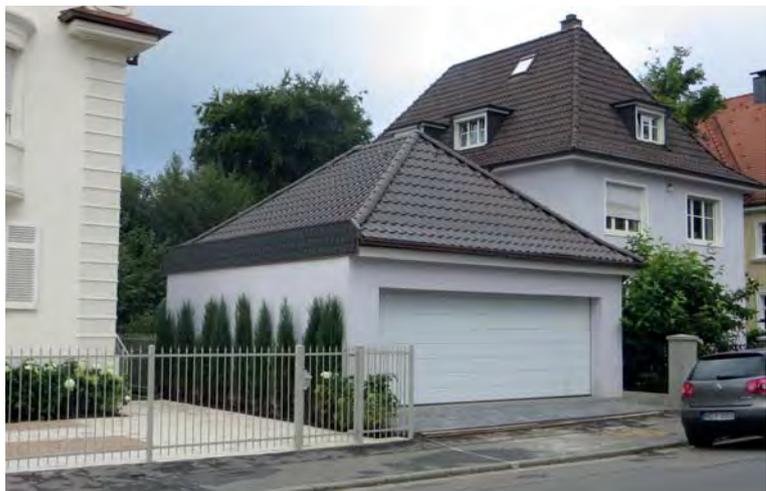
Abbildung 3-11: Keplerstraße 71; Garage vor historischer Bauflucht im Vorgarten

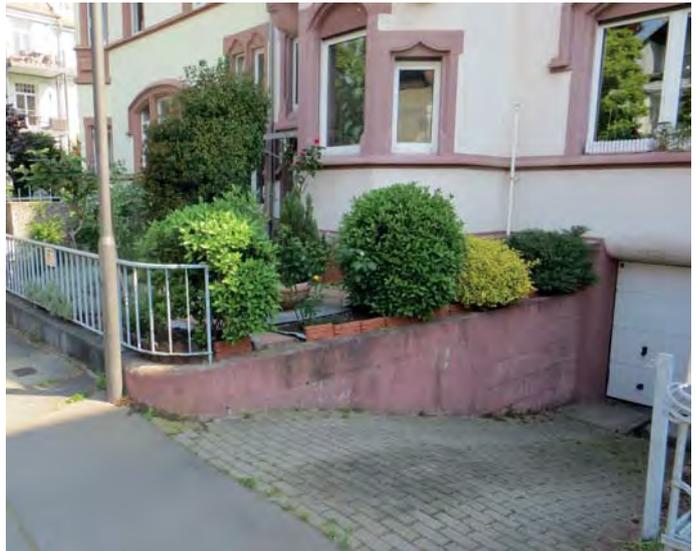
Abbildung 3-12: Werderstraße 78; Tiefgaragenzufahrt im Vorgarten, Einfriedung entfernt

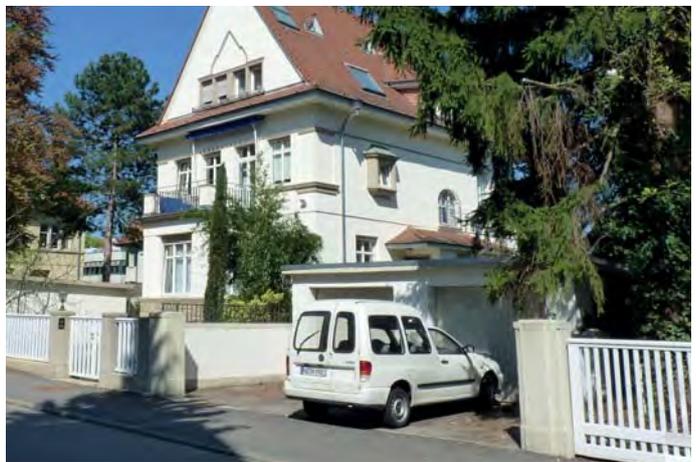
Abbildung 3-13: Werderplatz 1; Doppelgarage vor der historischen Baufucht, zusätzlicher Stellplatz im Vorgartenbereich, Einfriedung teilweise entfernt

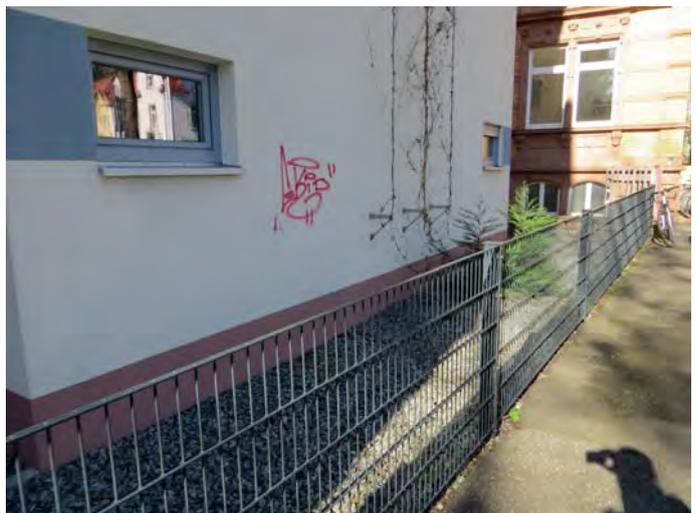
Abbildung 3-14: Handschuhsheimer Landstraße 7/2; Neubau ohne als solchen erkennbaren Vorgarten

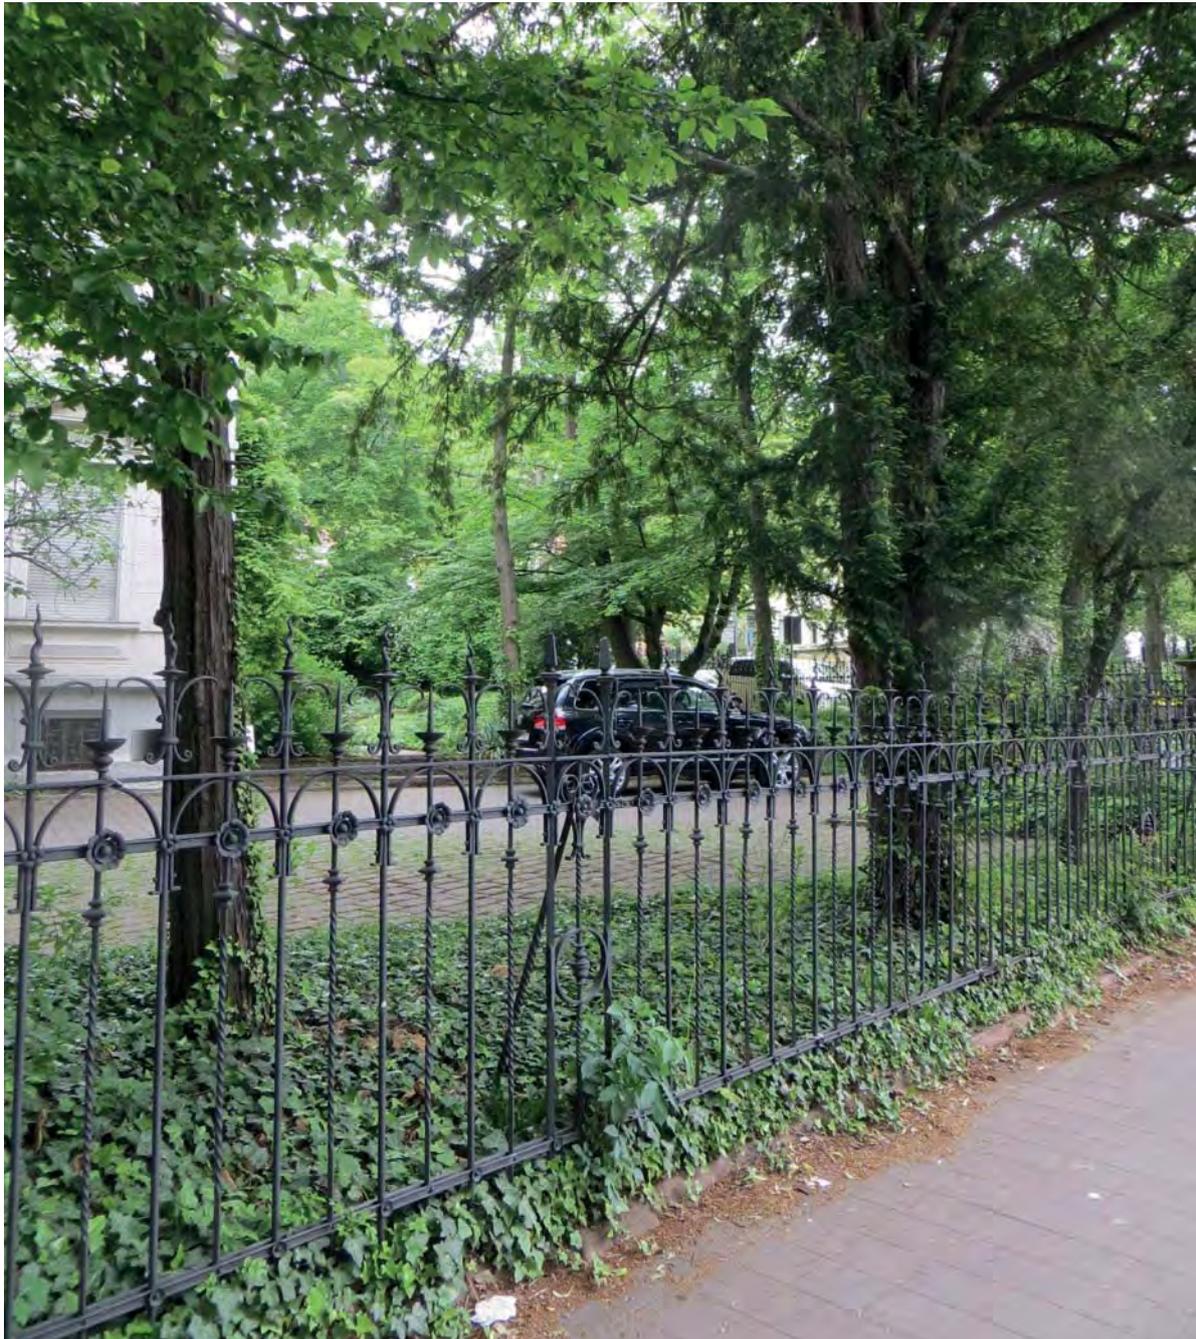
Abbildung 4-3: Einfriedung Villa Schifferdecker

Heute sind beide Grundstücke durch einen hohen Baumbestand am Grundstücksrand geprägt. Zur optischen Einheit trägt ebenso der bauzeitlich erhaltene schmiedeeiserne Zaun bei. Die Umgestaltung auf dem östlichen Grundstücksteil der Villa nach Maßgaben des Gartendenkmalpflegerischen Gutachtens sind deutlich zu erkennen. Die Gartenanlage hat mit dem neuen Wegenetz aus wassergebundenen Decken, Sitzplätzen, dem erhaltenen Wasserbecken und Staudenpflanzen und neu angelegten Buchsbaumhecken eine ‚gründerzeitliche‘ Anmutung die in optischer und funktionaler Harmonie mit dem Gebäude steht.

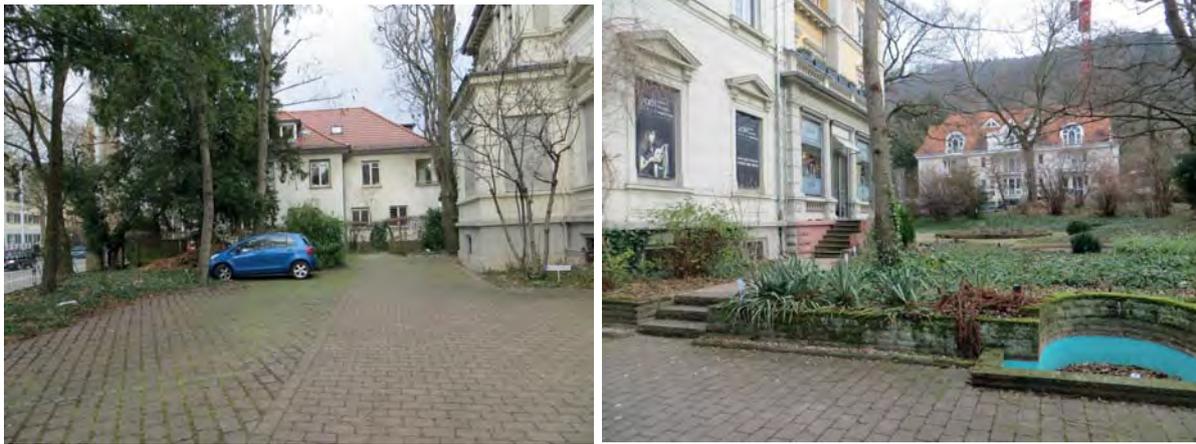
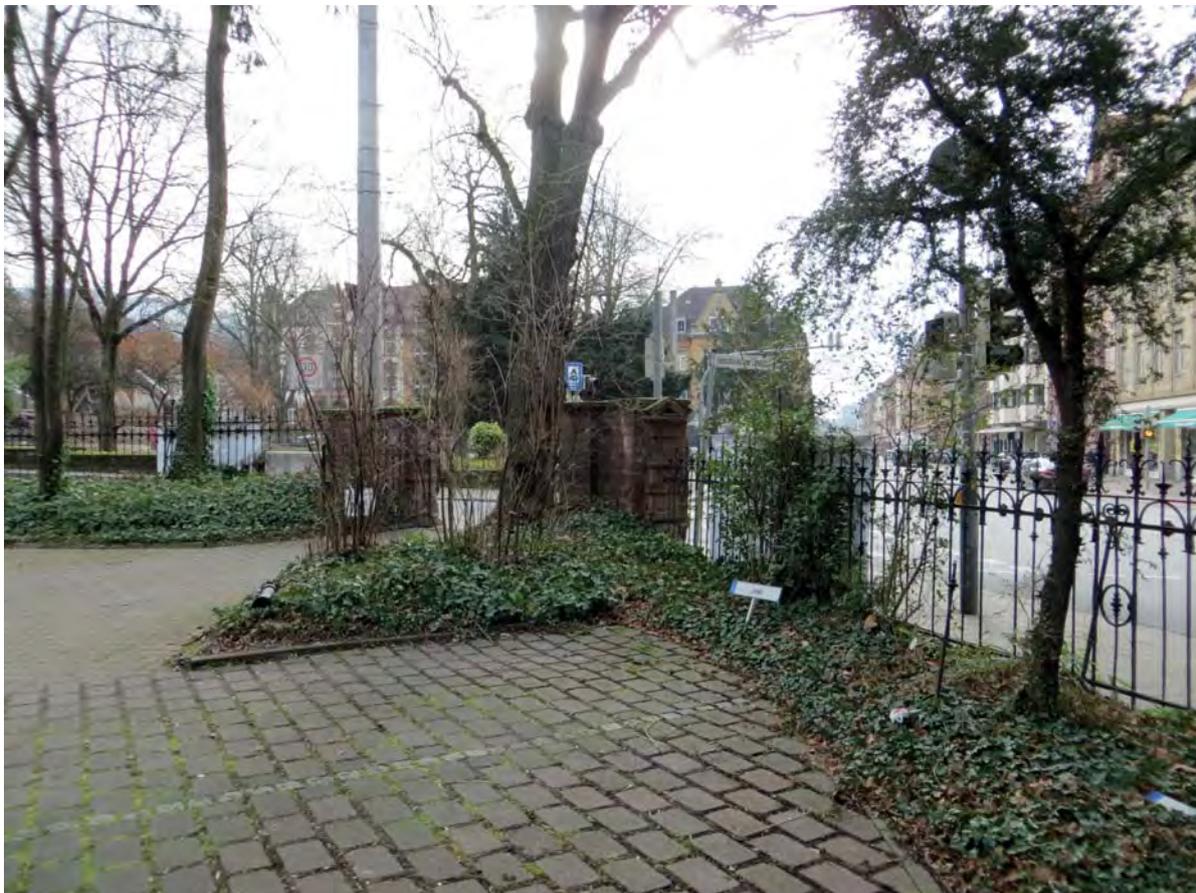
Abbildung 4-4 (1-3): Baumbestand, befestigte Fläche, Wasserbecken und Einfriedung

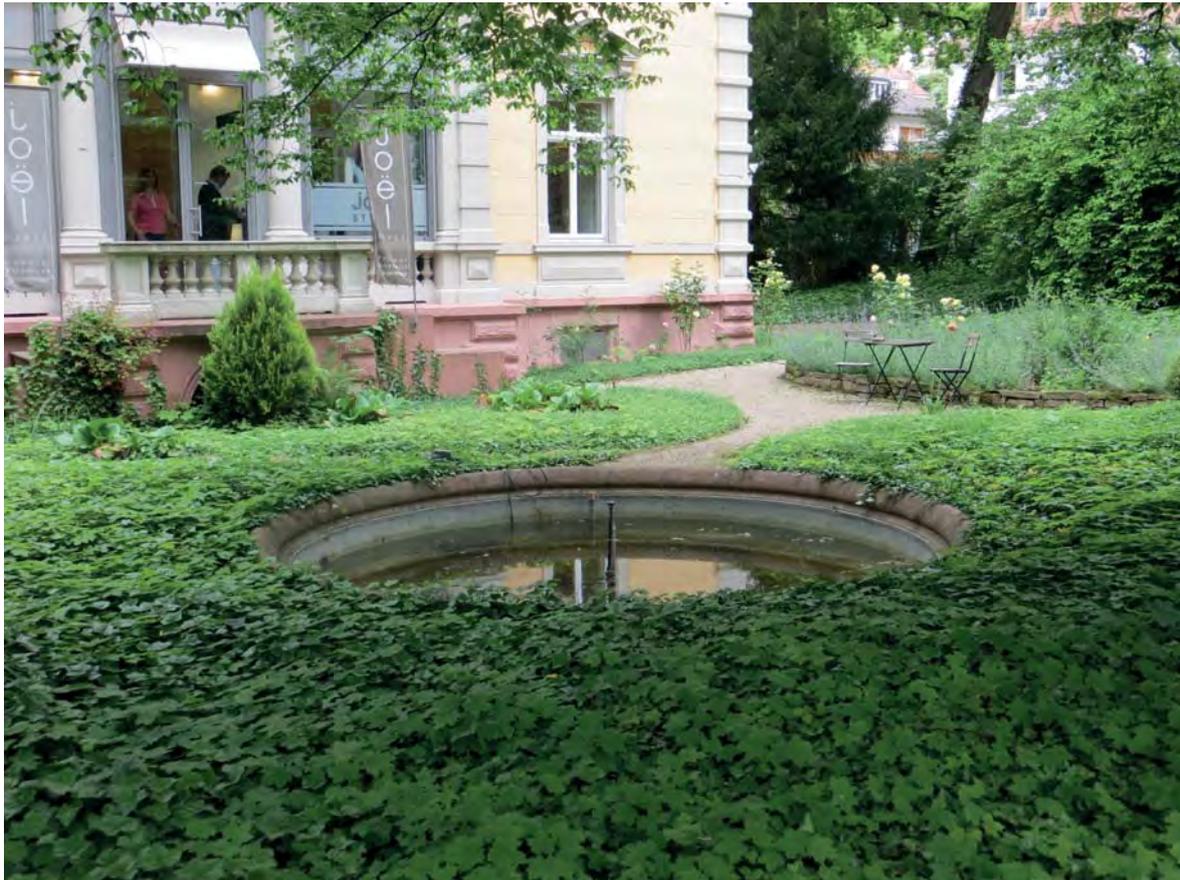
Abbildung 4-5: Bauzeitliches Wasserbecken, Sitzplatz und Staudenbeete

Im Gutachten wird die Sicherung und Erhaltung des Ensembles aus Gartenzugang über die Veranda mit vorgelagerten Wasserbecken, ein in Resten vorhandener Sitzplatz und ein getreppter Zugang zum ehemaligen Teehaus empfohlen. Weiterhin wird ein Leitkonzept vorgeschlagen, das sich am vermuteten ursprünglichen Stil des Gartens – Garten im Stil eines repräsentativen Villengartens der Gründerzeit - orientiert. (Gartendenkmalpflegerisches Gutachten, Seite 5).

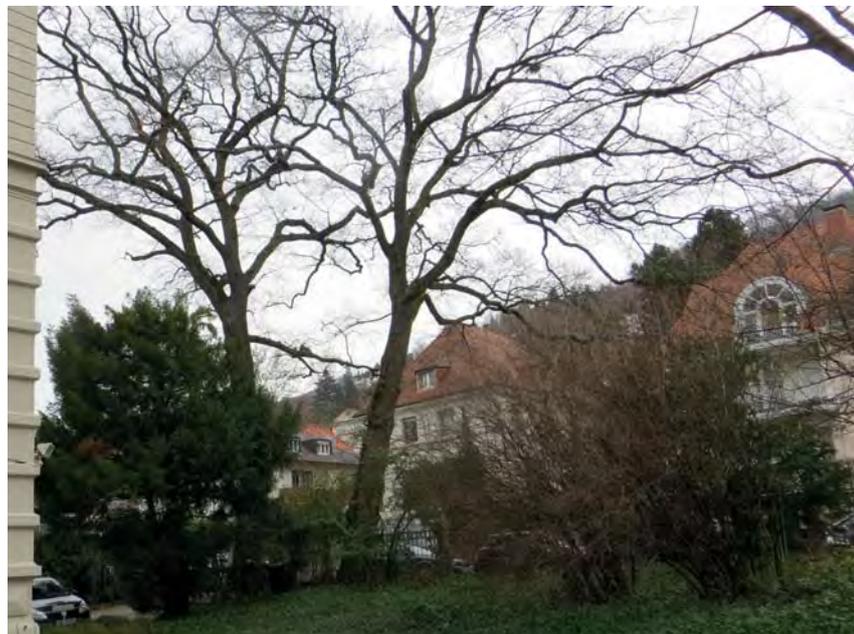
Abbildung 4-6: Eichen am Grundstückszugang - Bergstraße, bauzeitliche Pflanzung

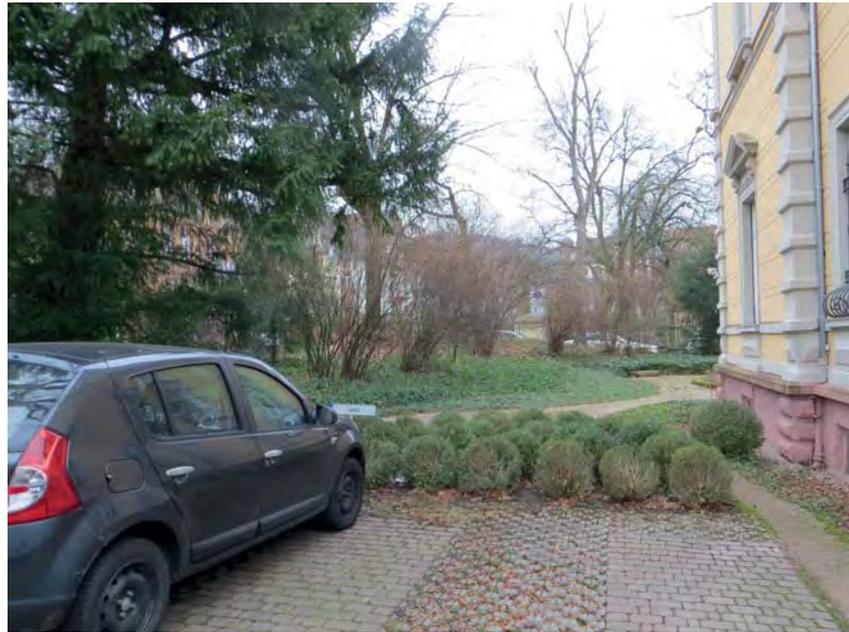
Abbildung 4-7: 2002 umgestaltete Flächen (PKW-Stellplätze, Buchsbaumpflanzung, Wegenetz)

Zuletzt wurde der östliche Gebäudeteil und das Anwesen in der Bergstraße 29a (Flurstücksnummer 6249/3) in den Jahren 2001/ 2002 restauriert. Neben einem Umbau des Gebäudes wurde die Gartenanlage von Grund auf überarbeitet.

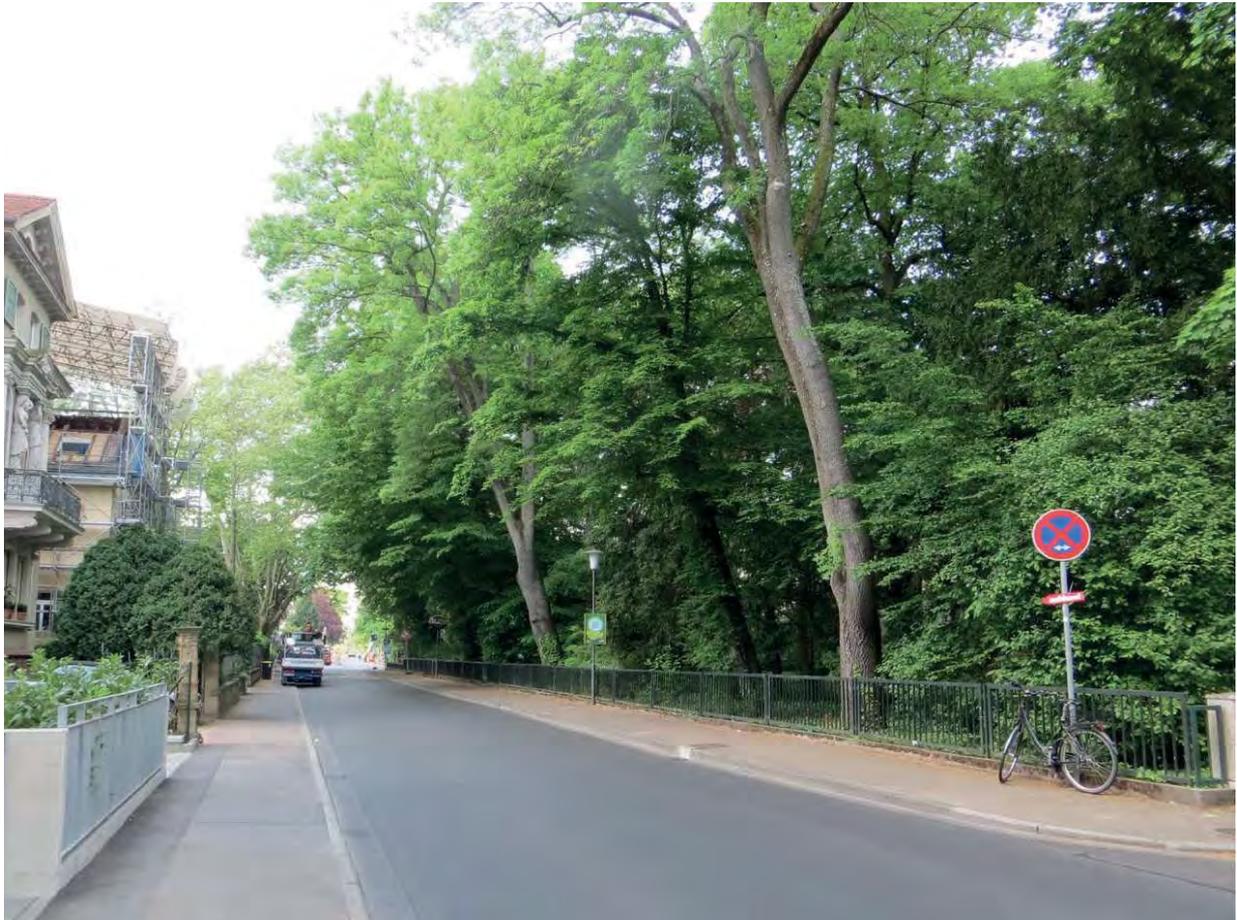
Die Bedeutung des Grundstücks leitet sich im Wesentlichen durch den großen zusammenhängenden, parkartigen Freiraum mit seinem beeindruckenden Großbaumbestand ab. Der Großbaumbestand befindet sich überwiegend am Grundstücksrand. Zusammen mit Großbäumen auf der gegenüberliegenden Seite der Mönchhofstraße bilden die Baumkronen ein „grünes Dach“ über der Mönchhofstraße. Strukturen, die ausschließlich auf privaten Freiflächen stehen, prägen hier ganz wesentlich den öffentlichen Raum- eine Situation wie sie für den betrachteten Bereich prägend ist.

Abbildung 4-13: Mönchhofstraße - Straßenraum zwischen Garten der Mönchhofstraße 12 und südlicher Bebauung

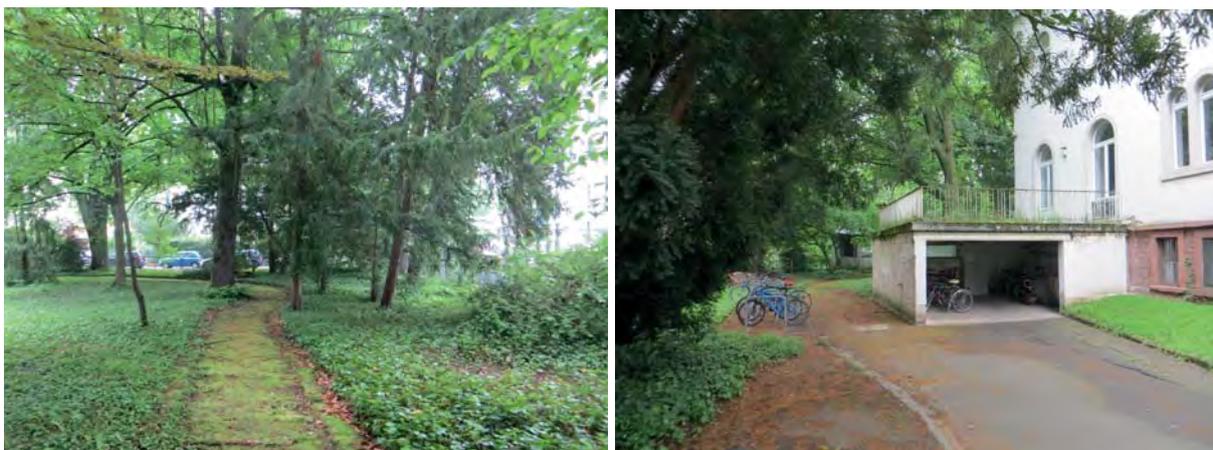
Abbildung 4-14: Gartenweg und Garagenzufahrt

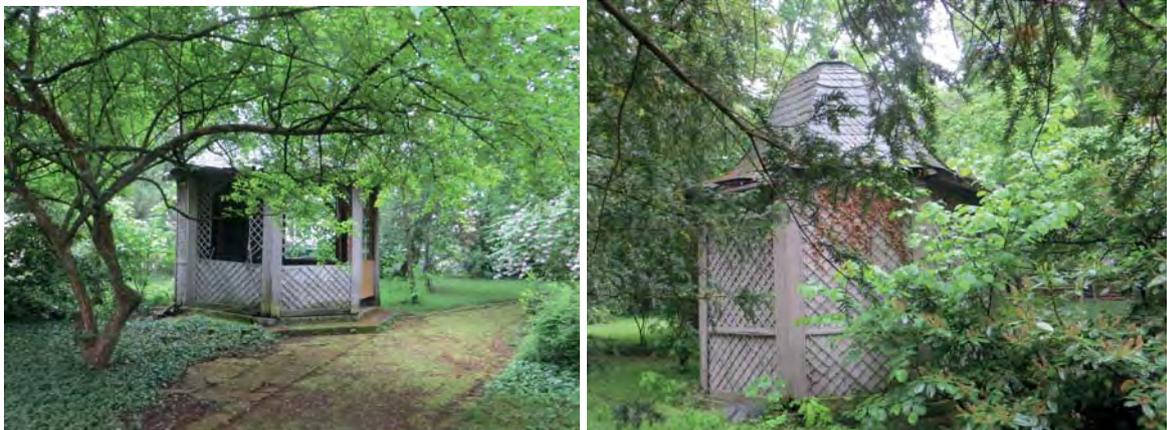
Abbildung 4-16: Denkmalgeschützter, baufälliger Pavillon im Garten

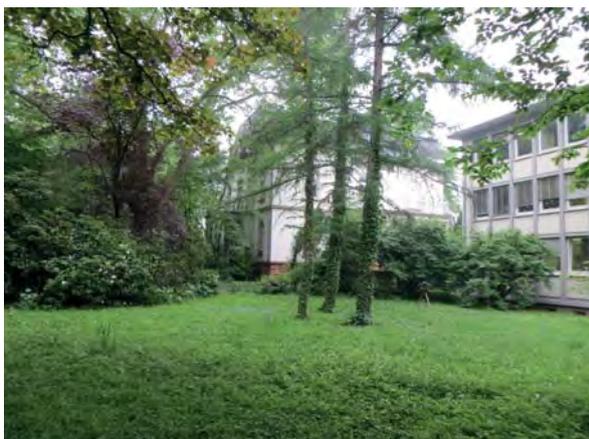
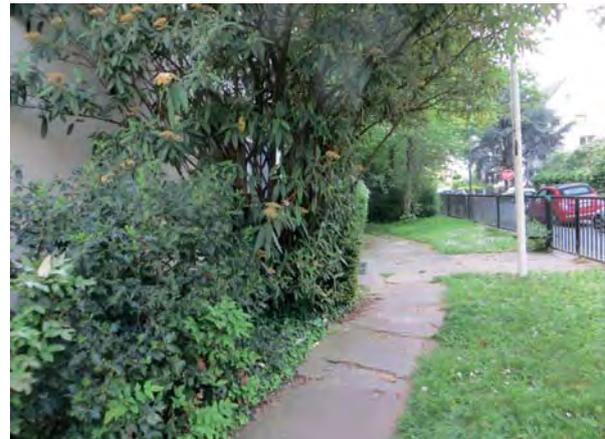
Abbildung 4-18: Umgestaltung im Zuge des Neubaus in den 60er Jahren: Bepflanzung, polygonale Sandsteinplatten, Einfriedung

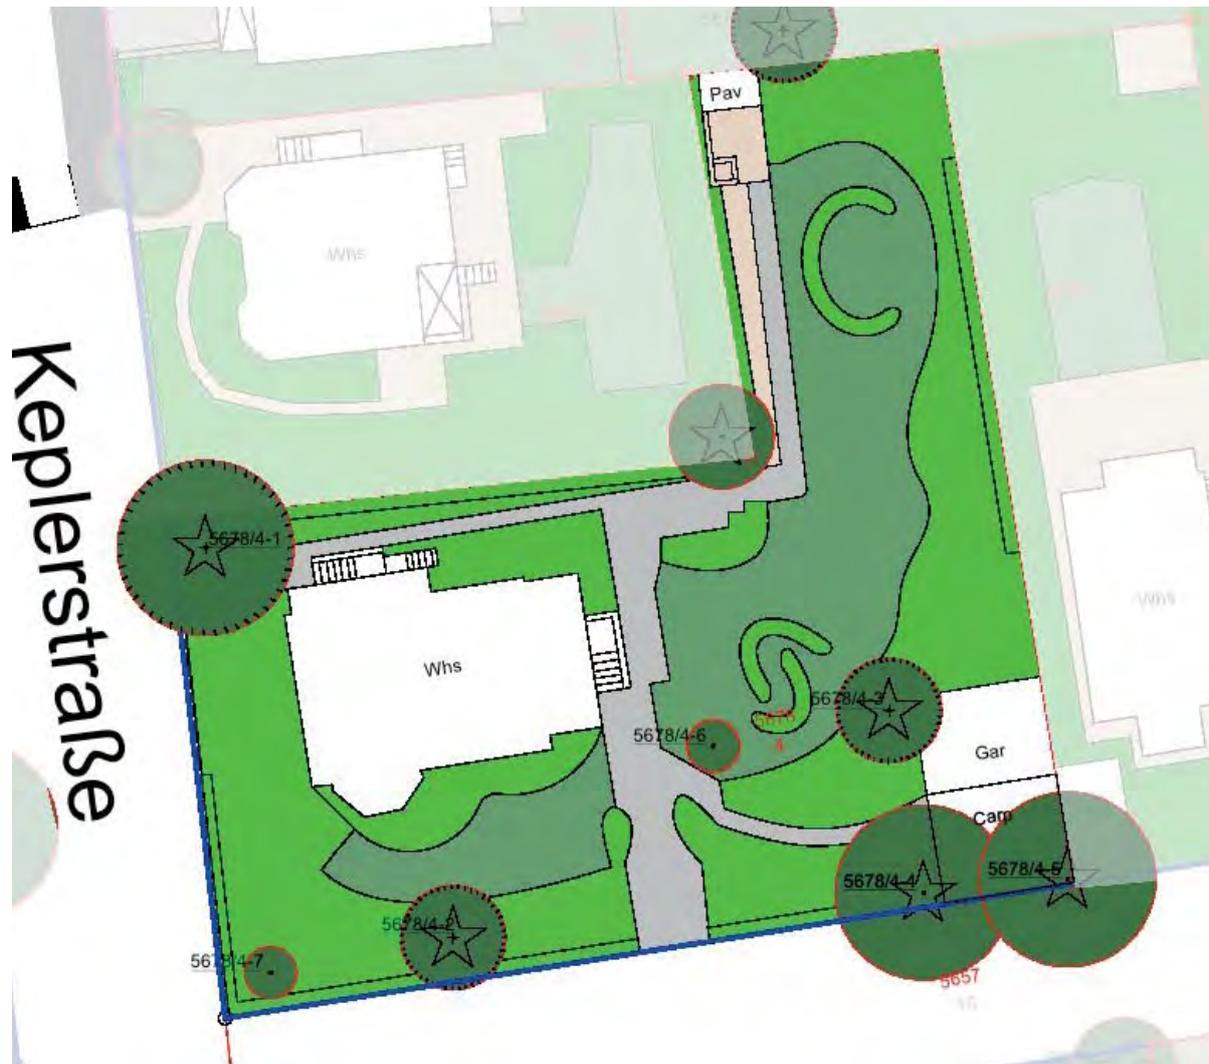
Abbildung 4-19: Lageplan Privatgrundstück Moltkestraße 20, o.M.

Das Privatgrundstück Moltkestraße 20 (Flurstücks-Nummer 5678/4) hat eine Gesamtgröße von 1650 m<sup>2</sup>, davon sind ca. 1.400 m<sup>2</sup> Freifläche. Es handelt sich um ein relativ großes Einzelgrundstück, welches aufgrund seines Zuschnitts prinzipiell Platz für eine weitere Bebauung besitzt. Da es sich deshalb um ein potentielles Grundstück für eine Nachverdichtung handelt, soll exemplarisch geprüft werden, ob eine Nachverdichtung an der Stelle ggf. historisch vorhandene Strukturen überprägen könnte.

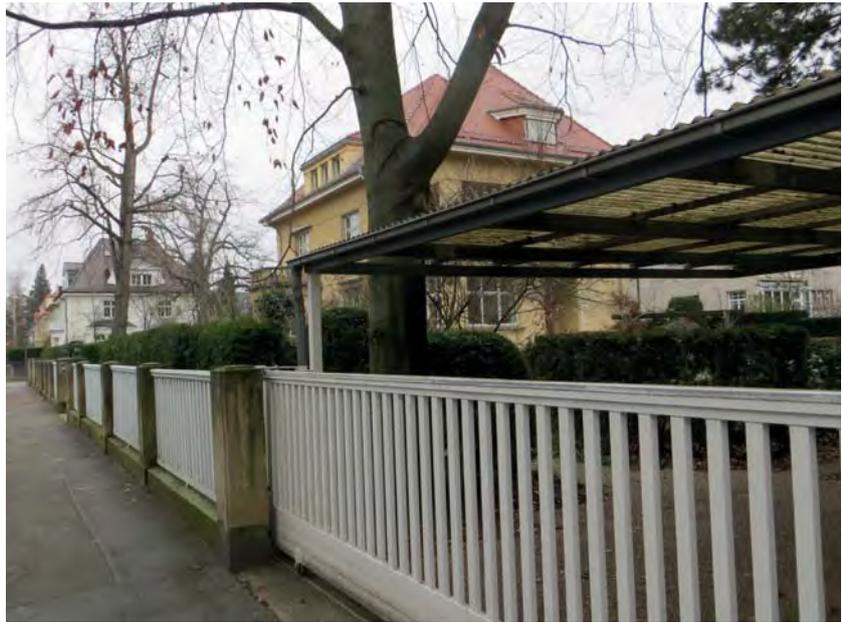
Abbildung 4-21: Einfriedung entlang der Moltkestraße

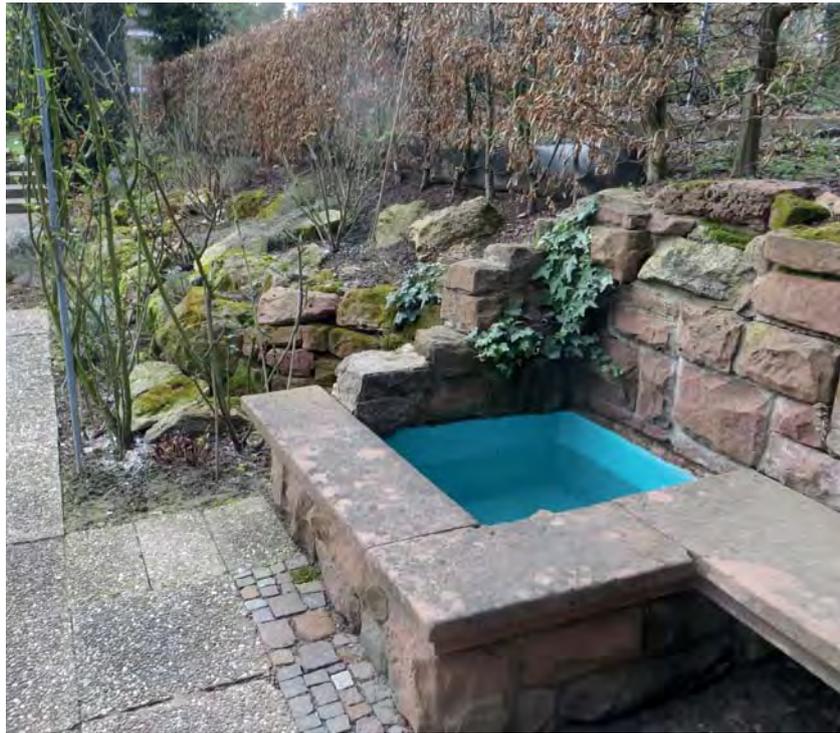
Abbildung 4-23: Wasserbecken und Sandsteinmauer am Pavillon

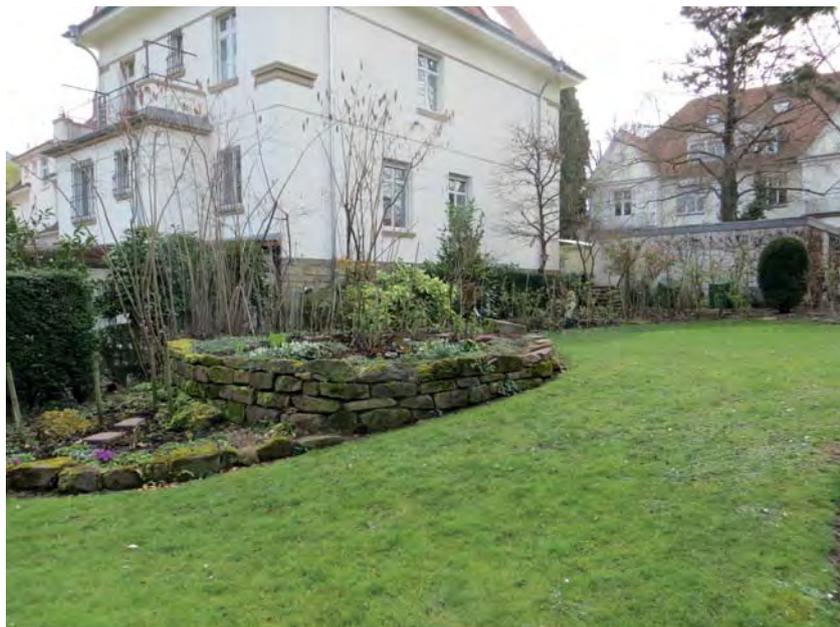
Abbildung 4-24: zentrale Rasenfläche und Naturstein-Trockenmauern
