Erste Ergänzung zur Drucksache:  
**0121/2016/BV**

Betreff:  
**Zugänglichkeit Einkaufszentrum Boxberg  
(ehemaliges Iduna-Center)**

Nummer:	Bezeichnung
01	Zugänglichkeit Einkaufszentrum Boxberg (ehemaliges Iduna-Center), Luftbild und Fotos der einzelnen Zugänge

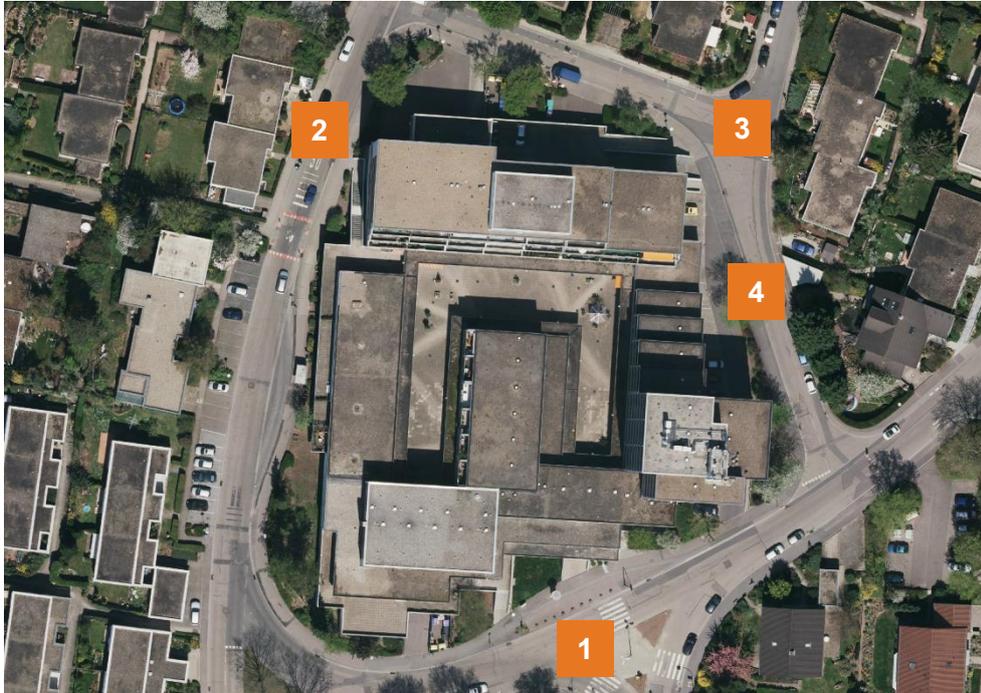
### Übersicht der Zugänge

Die Prüfung der Zugänglichkeit des Einkaufszentrums erfolgte durch die Fachstelle barrierefreies Planen, Bauen, Wohnen im Amt für Baurecht und Denkmalschutz. Die Fachstelle kommt zum Ergebnis, dass die Zugänglichkeit zum Iduna Center in der jetzigen Ausgestaltung nicht barrierefrei im Sinne der DIN 18040-1 ist, deren Anforderungen im Detail in öffentlich zugänglichen Gebäuden baurechtlich umgesetzt werden müssen. Zu den öffentlich zugänglichen Gebäuden gehören nach der DIN-Norm u.a. auch Verkaufs- und Gaststätten. Das gilt vor allem dann, wenn Bauarbeiten (Neubau oder Sanierung) vorgenommen werden. Aus dieser Sicht sind die im Folgenden beschriebenen Zugänge nicht als barrierefrei zu bezeichnen. Die Lage der Zugänge sind in der Anlage 01 der 1. Ergänzung der Drucksache 0121/2016/BV auf dem Luftbild verortet und auf Fotos dargestellt. Alle Zugänge liegen auf dem Grundstück der privaten Eigentümergemeinschaft mit rund 170 Einzeleigentümern.

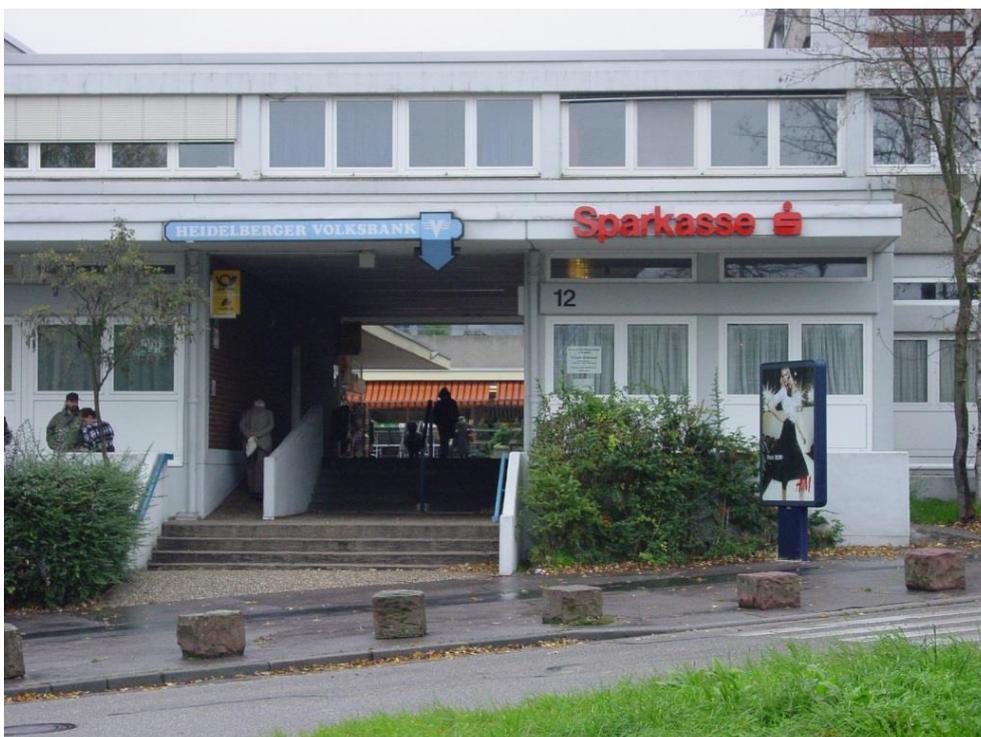
#### 1 Haupteingang von Süden (Boxberggring)

Die Rampe zum oberen Podest ist für Rollstuhlfahrende und Rollator Nutzende zu schmal und zu steil (max. 6 % Steigung sind zulässig; die nutzbare Breite muss mindestens 90 cm betragen) und daher ungeeignet.

Weiterhin fehlen die vor und am Ende der Rampe benötigten Bewegungsflächen von 150 x 150 cm sowie ein beidseitiger Handlauf in 85 bis 90 cm Höhe, rund oder oval, Durchmesser 3 bis 4,5 cm und 30 cm waagrecht über An- und Austritt hinauslaufend.

Die Tritt- und Setzstufen (mindestens erste und letzte Stufe) müssen kontrastreich nach DIN markiert werden. Zudem ist ein beidseitiger Handlauf wie beschrieben erforderlich. Bei den unteren Stufen ist der beidseitige Handlauf vorhanden, bei den oberen Stufen wäre er nachzurüsten.

Aus Sicht der Fachstelle für barrierefreies Planen, Bauen, Wohnen sollte für eine barrierefreie Zugänglichkeit des Einkaufszentrums der Hauptzugang von Süden in Anbetracht der im Boxberg stark ansässigen älteren Bewohnerschaft zwingend rollstuhlgerecht umgestaltet werden (Kostenfaktor). Der Zugang von Norden und Westen sollte im Sinne der DIN barrierefrei nachgebessert werden (geringe Kosten). Der Zugang von Osten für Rollstuhlfahrer kann über den Parkplatz geschehen; die Treppe sollte barrierefrei nachgerüstet werden.

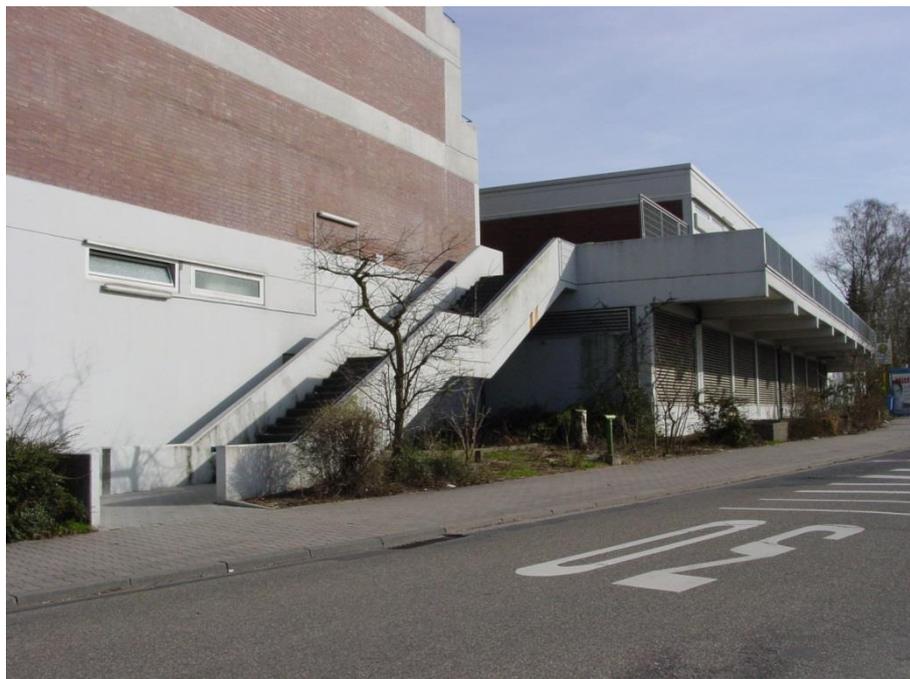
2 Eingang von Westen (Boxbergring)

Hier fehlen der zweite Handlauf wie oben beschrieben und die Stufenmarkierungen.

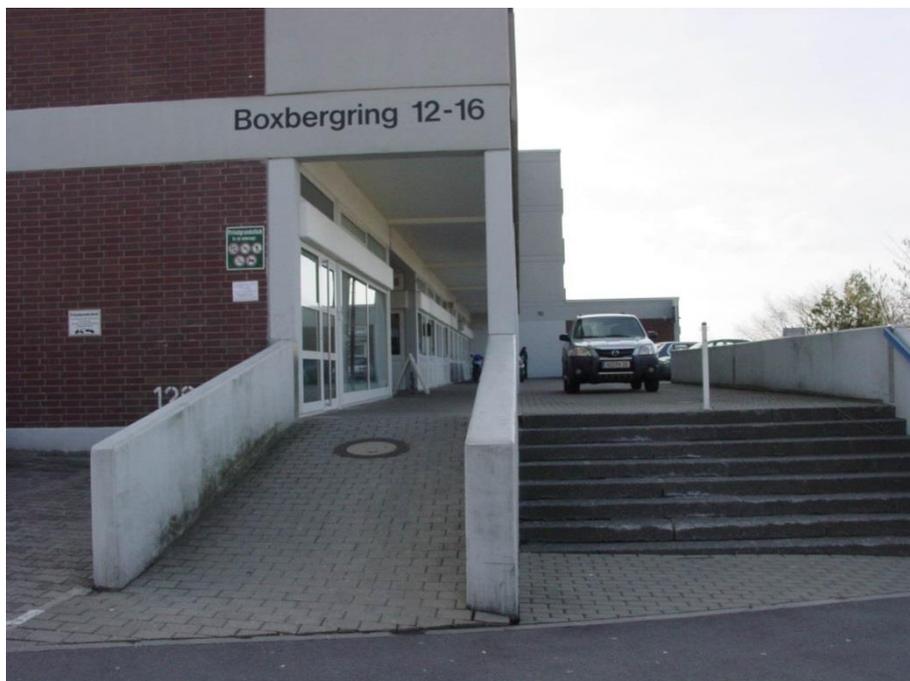
3 Eingang von Norden (Haselnussweg)

Bei der Treppe fehlen der zweite Handlauf wie oben beschrieben und die Stufenmarkierungen. Die Rampe ist zu steil.

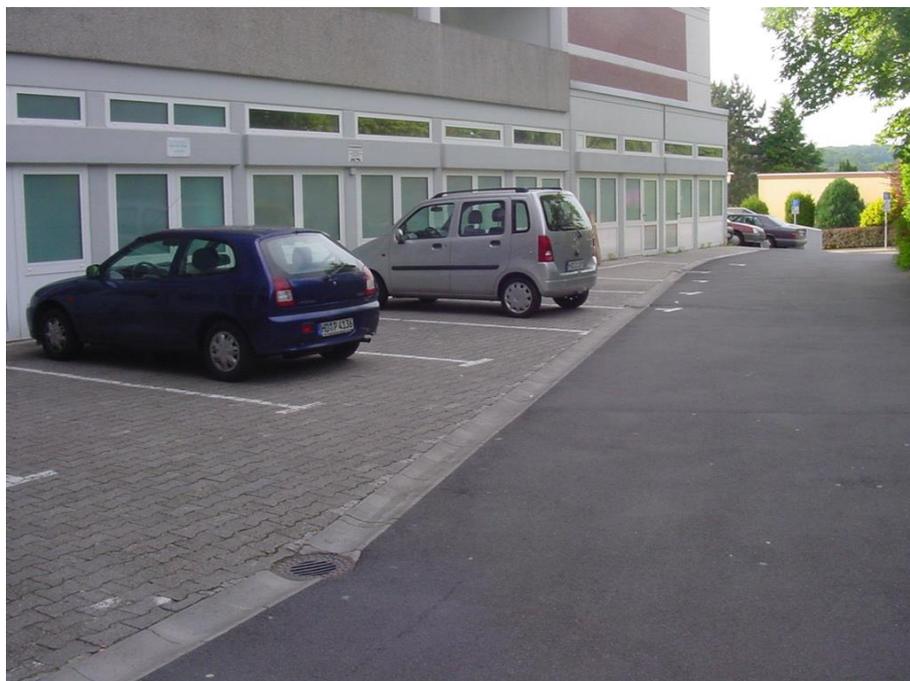
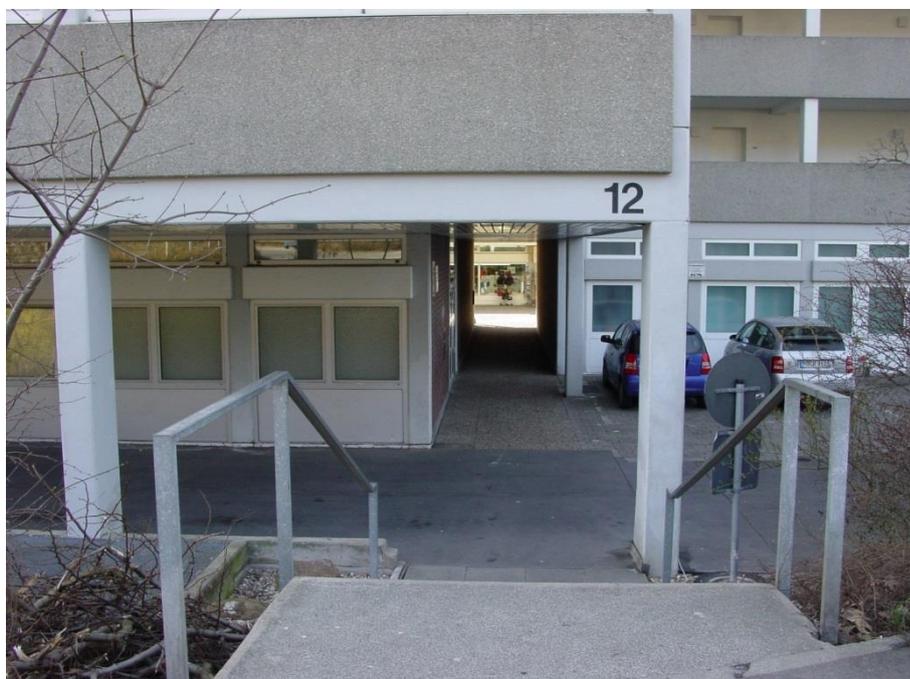
**4** Eingang von Osten (Haselnussweg) über  
Zufahrt zum Parkplatz (Foto oben) und Durchgang (Foto unten)

Bei der Treppe ist der Handlauf nicht durchgängig. Die kantenförmige Griffleiste ist nicht barrierefrei. Die Stufenmarkierungen sind nicht kontrastreich genug und von der Ausgestaltung (auf Setzstufen 1 bis 2 cm breit, auf Trittstufen 4 bis 5 cm breit) vermutlich nicht DIN-gerecht.

Der Zugang über den Parkplatz entspricht von der zulässigen Steigung her den Anforderungen der barrierefreien Zugänglichkeit.
