# **Neubau Rewe-Markt in Heidelberg-Kirchheim**

## **Artenschutzrechtliches Gutachten**

### **Zwischenbericht**

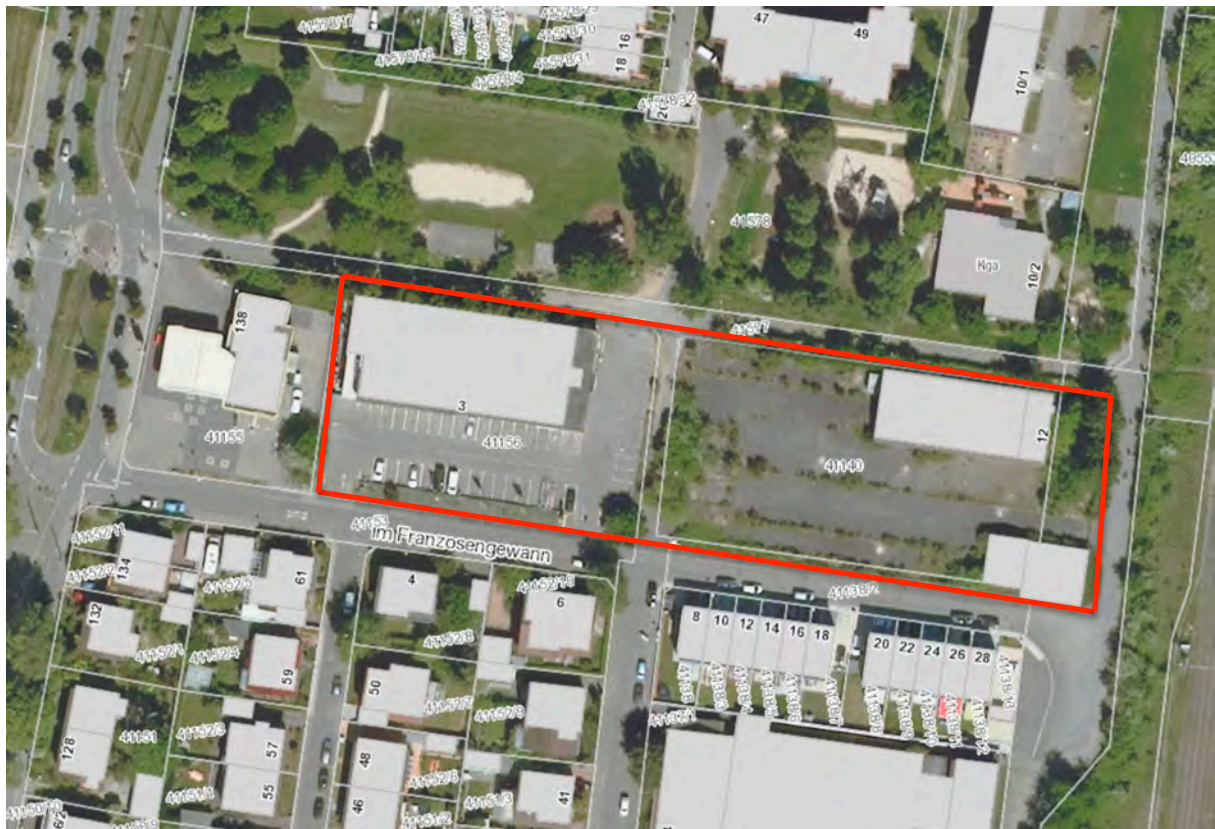
Abbildung 1: Luftbild mit Untersuchungsgebiet (rot umrandet). Quelle: LUBW

Das Untersuchungsgebiet ist unterteilt in eine ca. 0,41 ha große Brachfläche, die mit drei Gebäuden sowie Gehölzen und Ruderalvegetation bestanden ist (Flurstücke Nr. 41140 und 41089) sowie in die ca. 0,30 ha große Fläche des bestehenden Rewe-Marktes mit Parkplatz (Flurstück Nr. 41156). Zwischen diesen beiden Flächen verläuft auf Flurstück Nr. 41142 ein schmaler Verbindungsweg (siehe Abbildung 1).

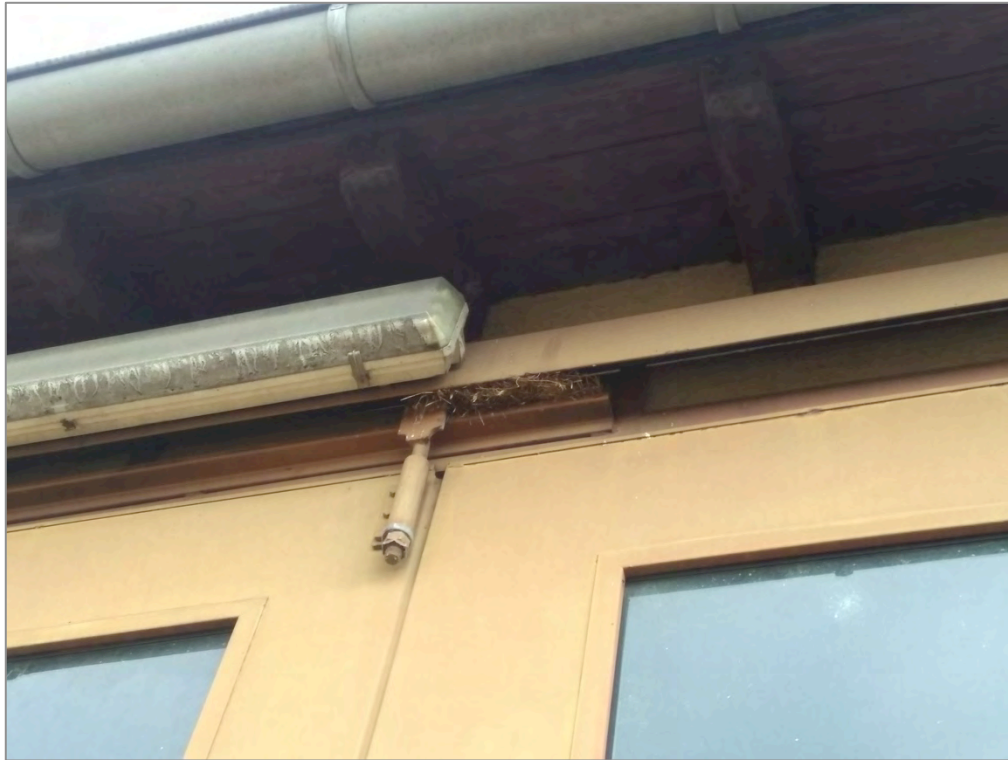
Im Schuppen und am Werkstattgebäude über einer Lampe befinden sich alte Nester (siehe Abbildung 2). Bislang wurden jedoch noch keine Bruten nachgewiesen. Auch die dichtereren Gebüsche sind geeignet für zum Beispiel Rotkehlchen und Amsel. In einem Baum ist ein Elsternnest, aber scheinbar nur ein Spielnest.

Abbildung 2: Nest über einer Lampe am Werkstattgebäude

Um artenschutzrechtliche Verbotstatbestände nach § 44 BNatSchG zu vermeiden, muss die Rodung der Gehölze außerhalb der Vogelbrutzeit zwischen 1. Oktober und 28. Februar stattfinden. Auch der Abriss der Gebäude sollte in diesem Zeitraum erfolgen.

Ein Abriss der Gebäude während der Brutzeit ist jedoch möglich, sofern potentielle Nistmöglichkeiten wie beispielsweise Nischen vor der Brutsaison verschlossen werden, um zu verhindern, dass Vögel mit der Brut beginnen.

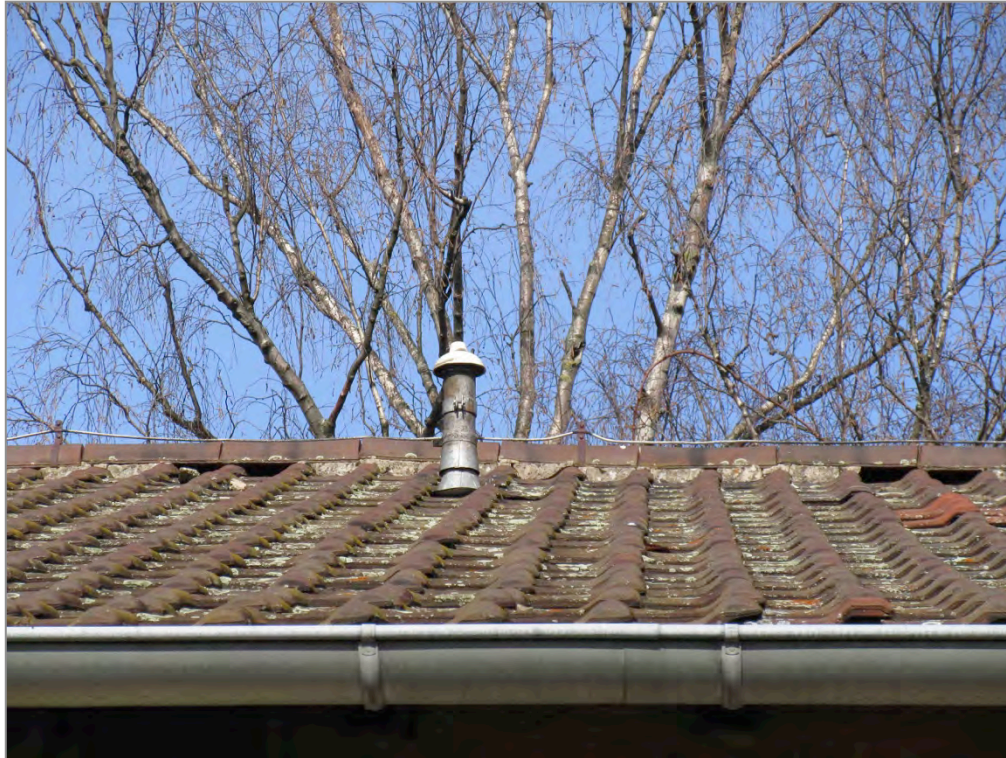
Unterhalb der Dachrinnen bestehen Einschluflmöglichkeiten in das Zwischendach. Dieses ist auch über mehrere Spalten im Bereich der Firstziegel (siehe Abbildung 3) und eventuell auch über einzelne kleinere Spalten in der Dachfläche für Fledermäuse zugänglich. Eine Überprüfung auf eine Nutzung durch Fledermäuse ist nur durch Ausflugskontrollen möglich.

Abbildung 3: Spalten im Bereich der Firstziegel (Werkstattgebäude)

Die Gebäudekontrolle ergab, dass das Zwischendach der ehemaligen Werkstatt als Fledermausquartier in Frage kommt. Potenzielle Hangplätze gibt es außerdem im Bereich des Ortgangs und in einem Rollladenkasten. Eine Überprüfung auf eine Nutzung durch Fledermäuse ist hier nur durch Ausflugkontrollen möglich.

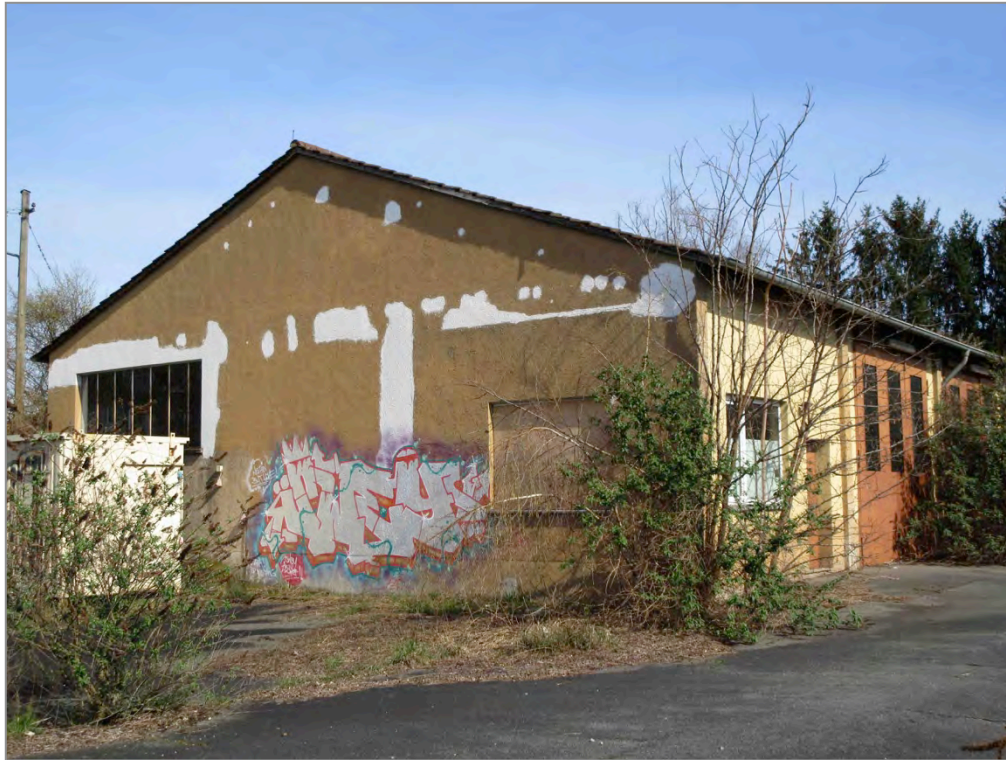
An der westlichen Giebelseite (siehe Abbildung 4) bestehen Einflugmöglichkeiten in das Zwischendach und potenzielle Hangplätze im Bereich des Ortgangs (siehe Abbildung 5). Fledermäuse können hier auf der etwas verwitterten Holzblende gut anlanden. Dasselbe gilt für die östliche Giebelspitze. Hier sind die Spalten im Bereich des Ortgangs und der offene (unvermörtelte) endständige Firstziegel allerdings etwas hinter einer hohen Schlehe versteckt.

Abbildung 4: Westliche Giebelseite des Werkstattgebäudes

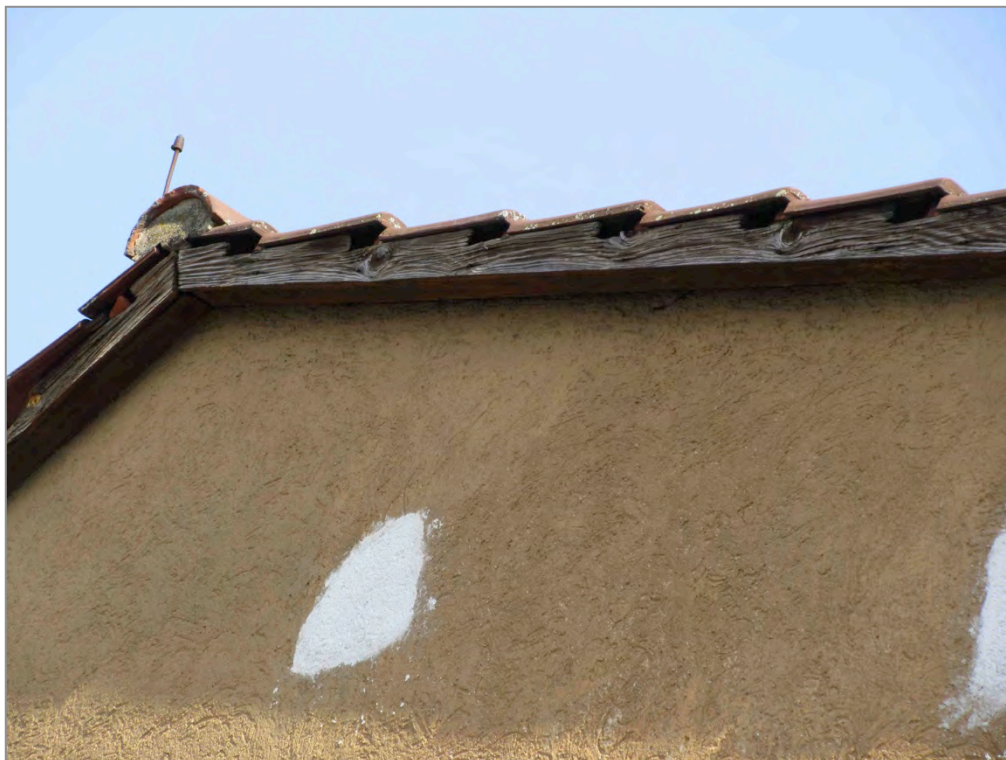
Abbildung 5: Spalten im Bereich des Ortgangs (Werkstattgebäude)

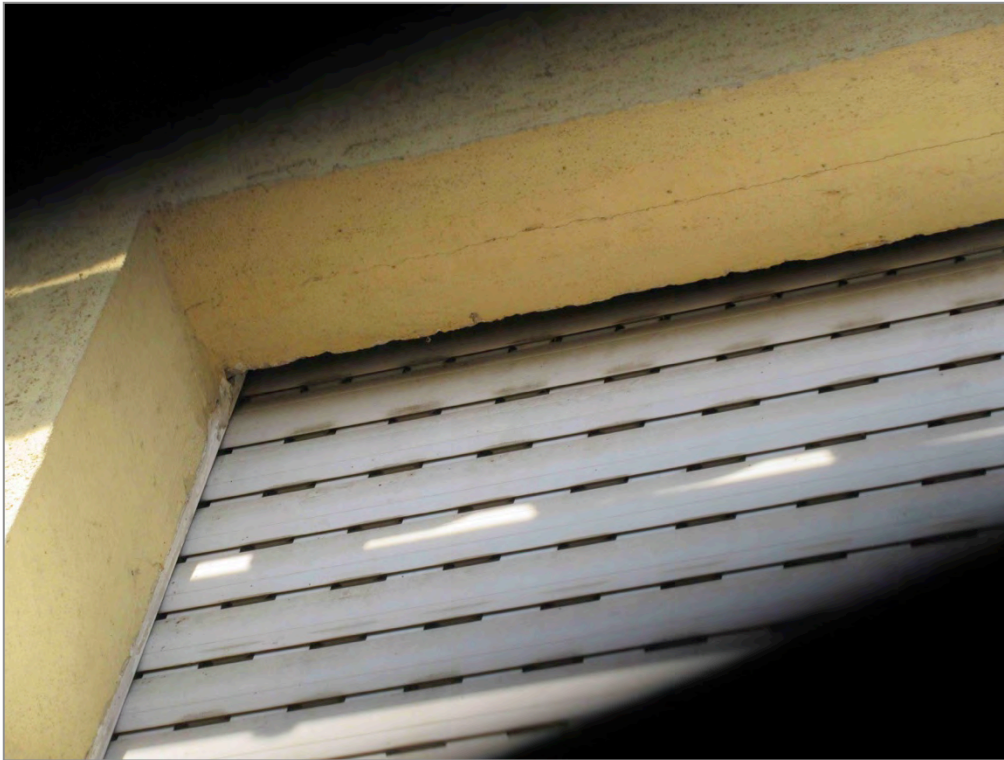
Auch der Rollladenkasten auf der Südseite (östliches Fenster) (siehe Abbildung 6) kommt grundsätzlich als Sommerquartier in Frage. Da der Rollladen vermutlich schon längere Zeit nicht mehr genutzt worden ist, kann eine Nutzung durch Fledermäuse im Sommerhalbjahr nicht ausgeschlossen werden.

Abbildung 6: Rollladenkasten des östlichen Fensters an der Südseite (Werkstattgebäude)

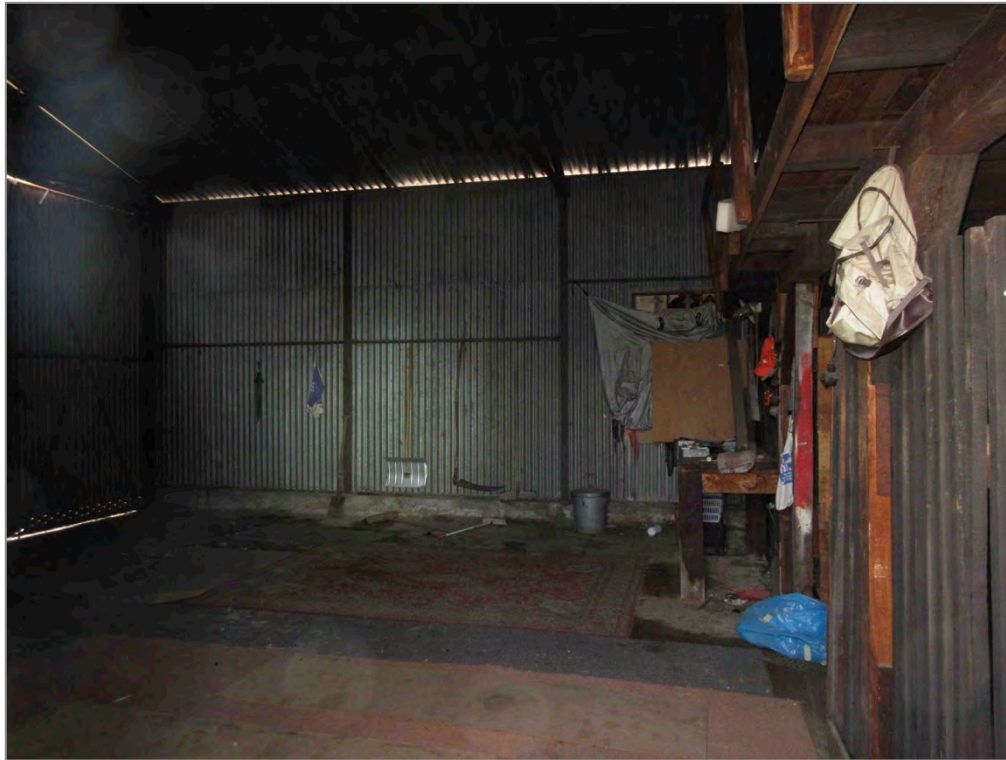
Im südlichen Teil des Schuppens ist eine Zwischendecke aus Holz eingezogen worden (siehe Abbildung 7). Der untere, dunkle Bereich dürfte als Fledermausquartier grundsätzlich geeignet sein. Über das kaputte Fenster auf der Westseite ist das Gebäude für Fledermäuse auch zugänglich, allerdings ist der Einflug durch Gehölze etwas behindert.

Abbildung 7: Geräteschuppen mit Zwischendecke aus Holz

Der durch eine Zwischendecke abgetrennte Bereich im Geräteschuppen dürfte als Fledermausquartier grundsätzlich geeignet sein.

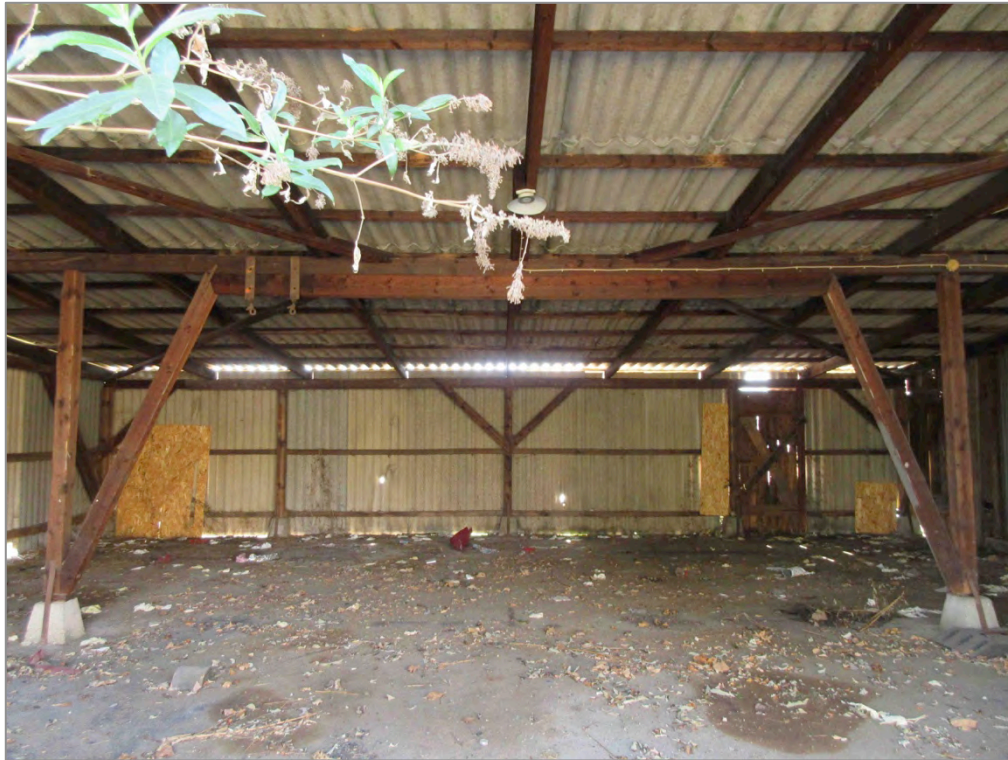
Beim Schuppenanbau handelt es sich um eine kleine, nach Norden hin offene Halle (siehe Abbildung 8). Sie ist über die Nordseite, eine Öffnung auf der Südseite und Spalten am südlichen und östlichen Dachrand für Fledermäuse gut zugänglich. Aufgrund der Öffnungen ist es in dem Schuppenanbau allerdings auch recht zugig. Der Innenraum ist für Fledermäuse zudem zu hell. Die einfache Holzbalkenkonstruktion weist keine als Hangplätze geeigneten Balkenkehlen auf.

Abbildung 8: Blick in den Schuppenanbau

Beim Schuppenanbau kann eine Nutzung durch Fledermäuse ausgeschlossen werden.

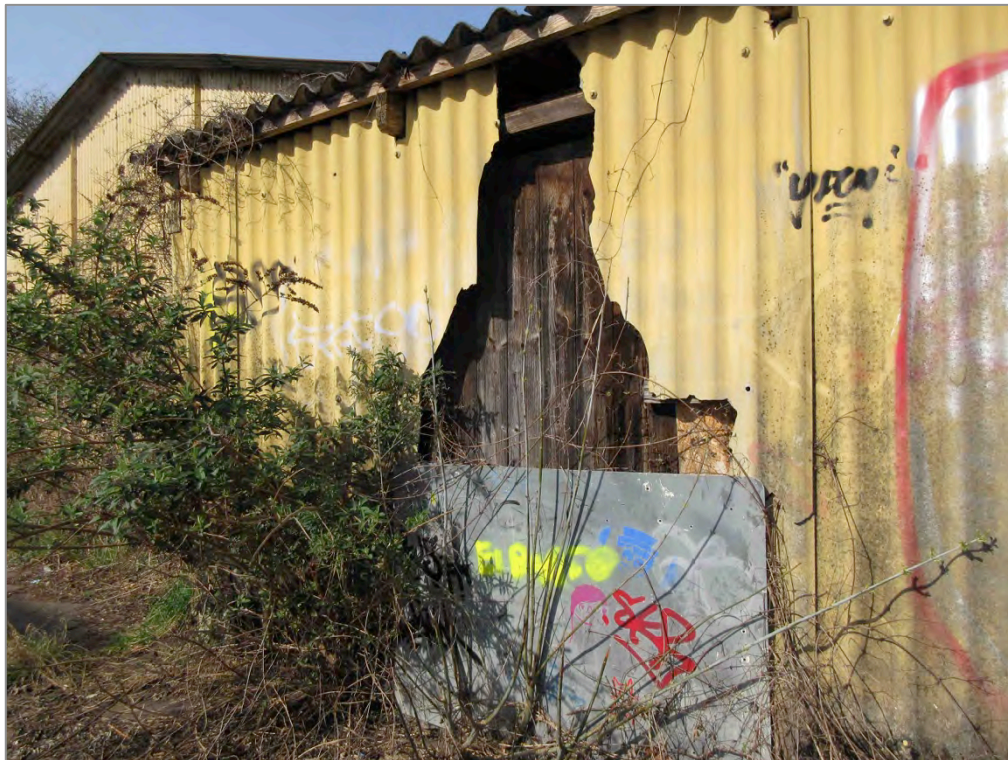
Die Wände und das Dach bestehen aus Wellblech (Eternit). Auf der Südseite wurden drei schadhafte Stellen mit Pressspanplatten abgedichtet (siehe Abbildung 9). Hier sind zwischen der Wand aus Wellblech und den Platten potenzielle Spaltenquartier entstanden, in denen aber kein Fledermauskot festgestellt werden konnte. Auch auf dem hellen Hallenboden wurden bei der Kontrolle keine Kotspuren nachgewiesen.

Abbildung 9: Südseite des Schuppenanbaus
