# Verkehrssituation Ziegelhausen

Amt für Verkehrsmanagement

## 1. Erläuterungen und Plandarstellungen

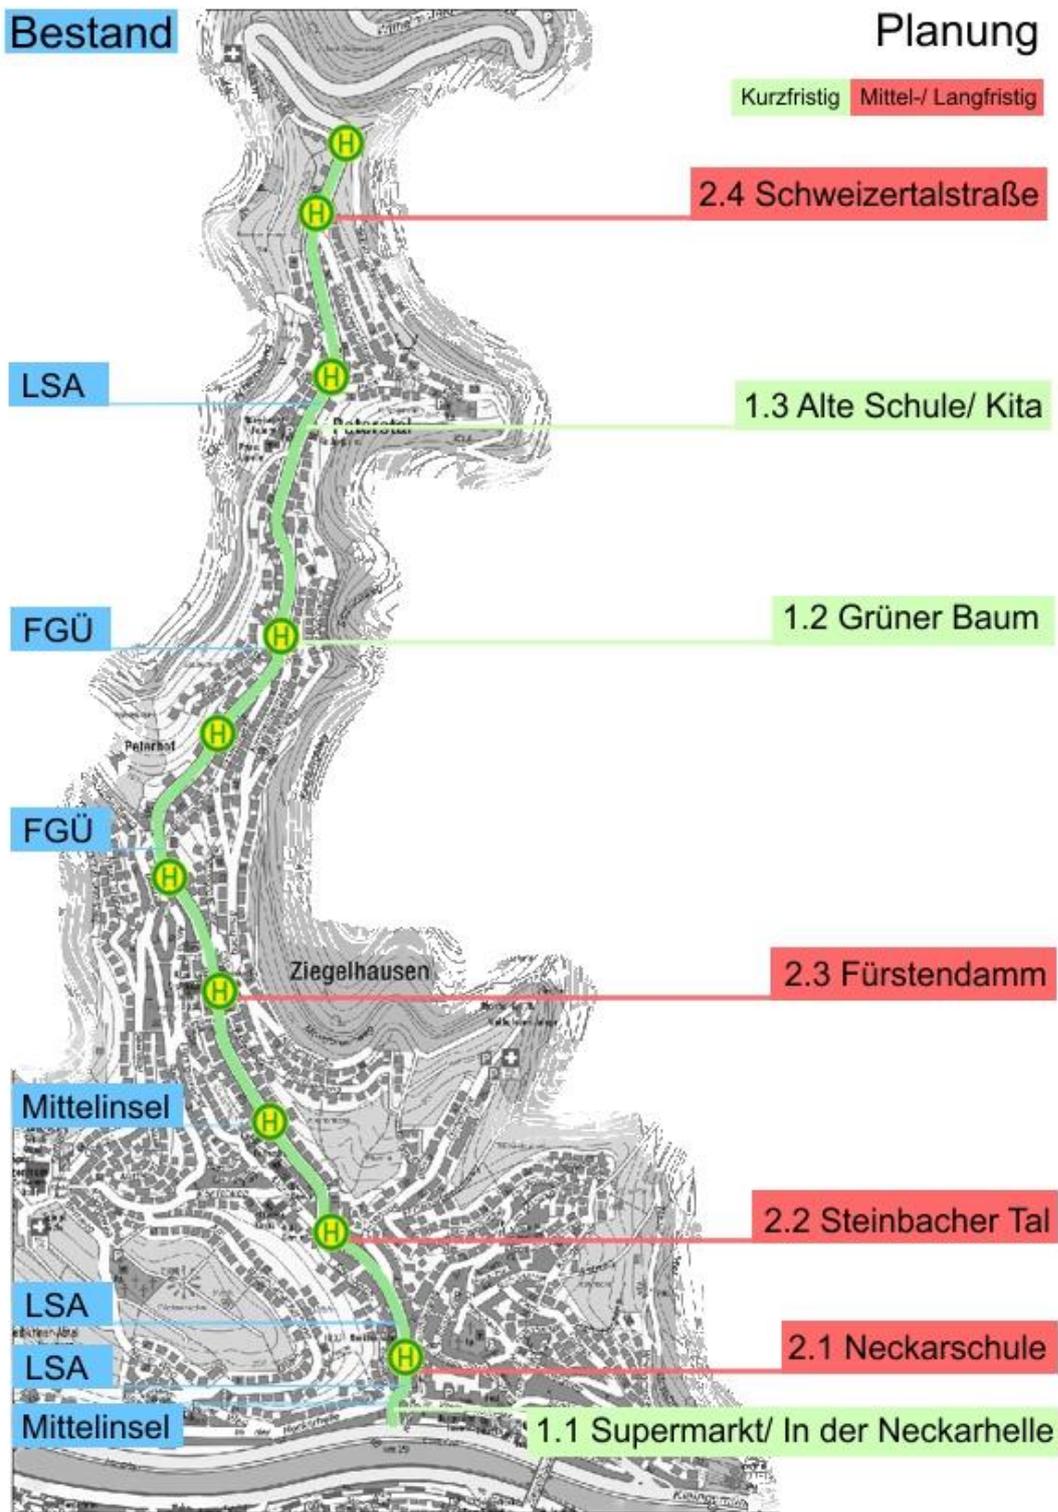
Abbildung 1: Übersicht bestehende Querungshilfen und geplante Maßnahmen

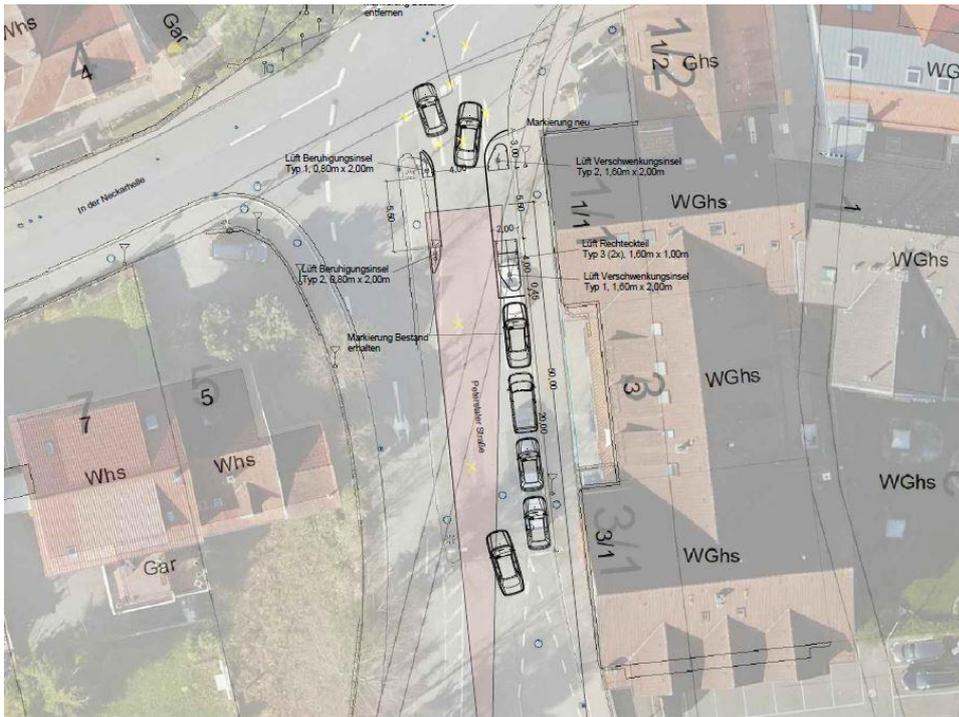
Abbildung 2: Planung Querungsstelle am Supermarkt/ In der Neckarhelle

Die Querung über die Peterstaler Straße vor dem Supermarkt weist aktuell mehrere Defizite auf: Auf der Ostseite sind zwei Fahrspuren zu überqueren, die Querungslänge beträgt dabei etwa sechs Meter. Für viele Nutzer, insbesondere Kinder und ältere Menschen ist eine rasche und sichere Überquerung nicht möglich. Zusätzlich wird die Sicht auf und von den aus Süden kommenden Fahrzeugen durch parkende Fahrzeuge behindert. Die Parkflächen auf der Ostseite sind zu nah an der Querungsstelle angeordnet und zusätzlich wird häufig im direkten Querungsbereich geparkt. Eine sichere Überquerung der Straße, mit ausreichender Sicht auf den fließenden Verkehr ist nicht gegeben.

Einrichtung eines vorgezogenen Seitenraums durch Einsatz von Elementen auf der Ostseite, um das illegale Parken in diesem Bereich zu verhindern. Dadurch wird auch die Querungslänge deutlich reduziert. Zusätzlich verbessert sich die Sicht auf und von der Querungsstelle. An der bestehenden Mittelsinsel werden die vorhandenen Elemente durch neue ersetzt. Durch die Querungsstelle wird der Verkehr klarer und sicherer geordnet. Bei Bewahrung dieser Anordnung ist eine bauliche Umsetzung im Rahmen des Sicherheitsaudits angestrebt.

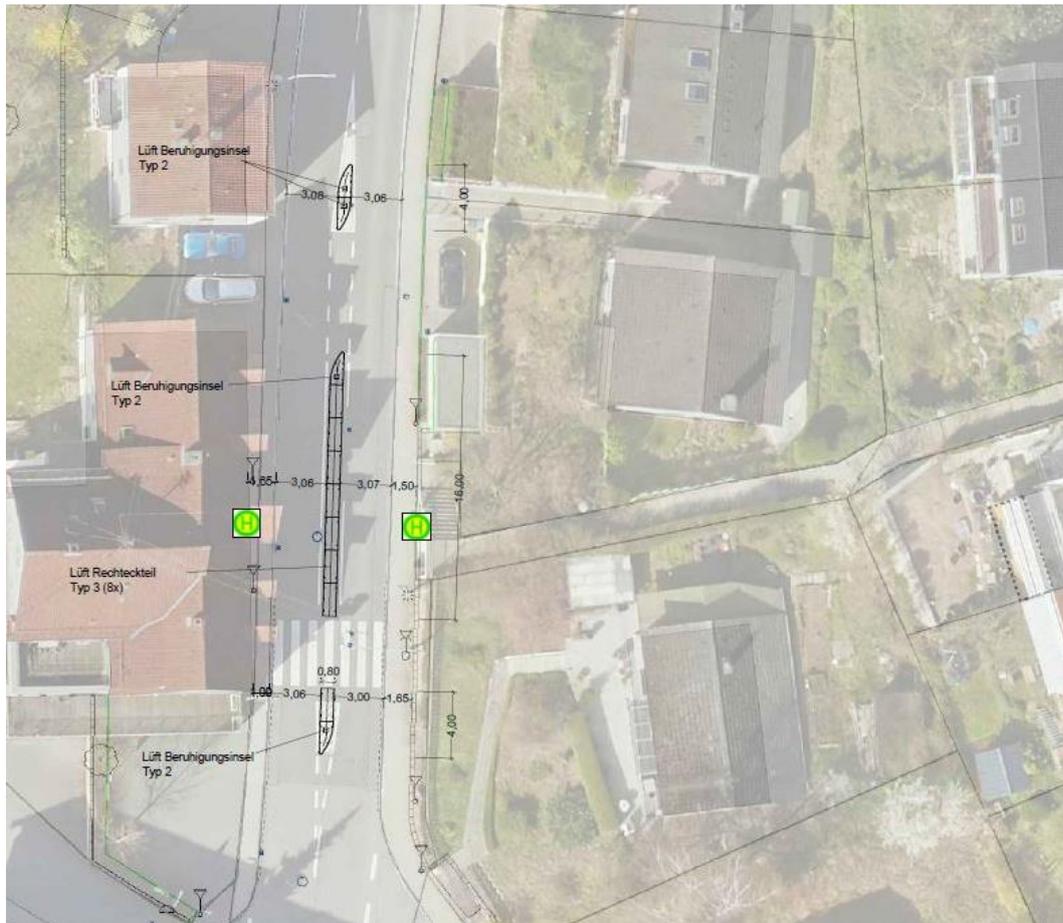
Abbildung 3: Planung Querungsstelle Haltestelle und Fußgängerüberweg "Grüner Baum"

Die Querung an der Haltestelle Grüner Baum ist anhand aktueller Regelwerke anzupassen. Die Anordnung der Bushaltestellen in Kombination mit dem Standort des bestehenden Fußgängerüberwegs ist in dieser Form nicht verkehrssicher. Fußgänger treten beim Überqueren hinter einem haltenden Bus direkt auf die Fahrbahn. Andere Fahrzeuge überholen häufig die haltenden Busse. Dadurch ist keine Sichtbeziehung zwischen Fußgängern und Fahrzeugen gegeben.

Kurzfristig soll die Situation durch die Einrichtung einer provisorischen Mitteltrennung entschärft werden. Dabei sollen schmale Elemente im Bereich der bestehenden Markierung in der Mitte der Fahrbahn aufgebracht werden. Dadurch kann das Überholen der haltenden Busse vermieden werden. Zusätzlich können zu Fuß gehende in diesem geschützten Bereich hinter dem haltenden Bus den Verkehr beobachten. Auch wenn die Breite von etwa einem Meter keine Aufstellfläche nach Regelwerk darstellt, ist eine deutliche Verbesserung zur Bestandssituation erkennbar. Umliegende Einfahrten werden von dieser Maßnahme nicht beeinträchtigt. Langfristig ist hier eine Neuordnung der Bushaltestellen in Kombination mit dem Fußgängerüberweg erforderlich. Zudem sind die Haltestellen barrierefrei auszubauen.

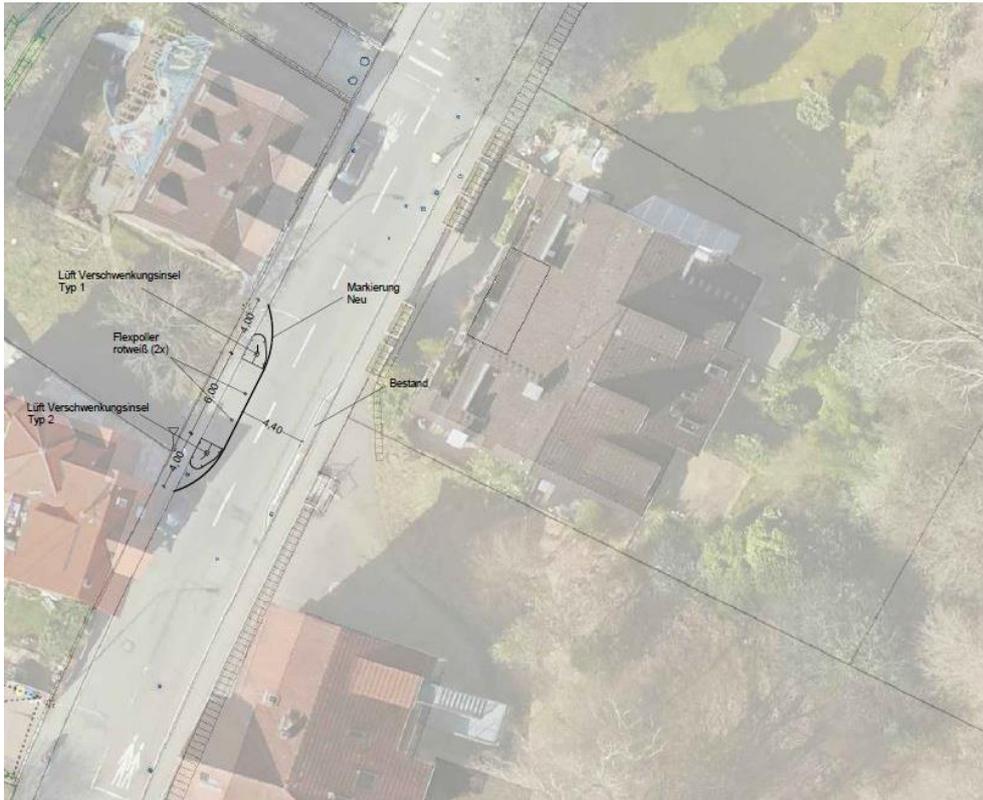
Abbildung 4: Planung Querungsstelle Kita/ Alte Schule

Im Bereich zwischen Bürgerbegegnungsstätte und Kindergarten ist im Bestand keine sichere Querungsstelle vorhanden. Hier ist insbesondere der Bedarf einer Querung für die Kindergartenkinder hervorzuheben. Es besteht eine schmale Einengung mit Geländer vor dem Zugang zum Kindergarten. Das Halteverbot in diesem Bereich wird nicht ausreichend beachtet. Die Querung ist mit etwa 6,50 Meter für Kinder sehr lang. Zusätzlich verdecken parkende Fahrzeuge häufig die Sicht auf den Verkehr bzw. auf die Querungsstelle.

Da hier vor allem kleine Kinder die Straße queren ist eine kurzfristige Anpassung der Situation notwendig. Geplant ist die Einrichtung eines vorgezogenen Seitenraums auf der dem Kindergarten gegenüberliegenden Straßenseite. Dabei soll durch den Einsatz von Elementen ein etwa zwei Meter breiter Seitenraum entstehen. Die Querungslänge verkürzt sich auf etwa 4,40 Meter. In Verbindung mit der bestehenden schmalen Gehwegverbreiterung wird die Querungsstelle deutlich hervorgehoben, die Sicht deutlich verbessert und das Parken im Querungsbereich verhindert. Die Restfahrbahnbreite von etwa 4,40 Meter ermöglicht weiterhin den Begegnungsverkehr PKW/PKW. Im Begegnungsfall mit LKW oder Bussen muss, wie aktuell bei parkenden Fahrzeugen, aufeinander gewartet und rücksichtsvoll gefahren werden. Bei Bewährung dieser Anordnung kann eine bauliche Umsetzung im Rahmen des Sicherheitsaudits erfolgen.
