Dokumentation Ortsbegehung 24.10.2017

#### Sicherheitsaudit

#### Protokoll zur Ortsbegehung Handschuhsheim (Tiefburgschule) am 24.10.2017

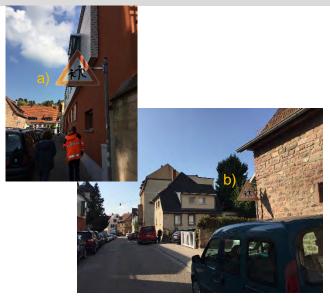
## Kriegsstraße

Nummer:	10-001
Verortung:	Kriegsstraße
Problembeschreibung:	a) Verkehrszeichen veraltet b) Verkehrszeichen veraltet c) Gehwegparker. Gehwegbreite nicht mehr ausreichend (zum Beispiel Rollatoren)
Vorschlag:	a) Verkehrszeichen austauschen b) Verkehrszeichen austauschen c) Grenzmarkierungen auftragen
Anmerkung:

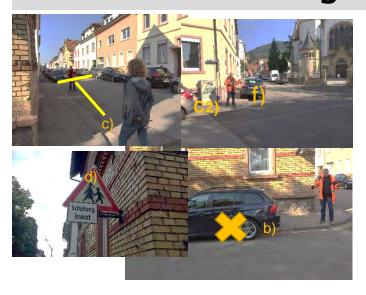
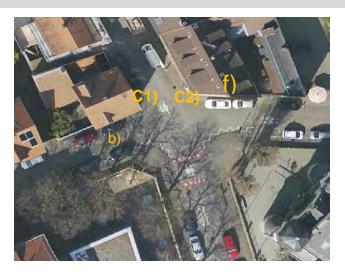
## Burgstraße

Nummer:	10-003
Verortung:	Burgstraße # Kriegsstraße
Problembeschreibung:	a) Nach Baumaßnahmen wurden Markierungen wie Piktogramme, Grenzmarkierungen und Haifischzähne nicht wiederhergestellt b) 5 m Knotenparker. c1) Planmäßige Überquerungsstelle nicht vorhanden c2) Planmäßige Überquerungsstelle nicht vorhanden d) Verkehrszeichen veraltet f) Gehwegparker
Vorschlag:	EBM hat vorgeschlagen: einseitiges Parken + Gehwegnase prüfen a) Ursprünglichen Zustand wiederherstellen b) Parkplatz entfernen. → Beschilderung Halteverbot oder Grenzmarkierung oder Poller c1) Gehweg baulich vorziehen (Gehwegnase)+ Sichtbereich im Bereich der geplanten Überquerungsstelle gewährleisten c2) Geplante Überquerungsstelle freihalten. Sperrfläche mit Poller d) Verkehrszeichen austauschen f) Maßnahmen um den Gehweg freizuhalten
Anmerkung:

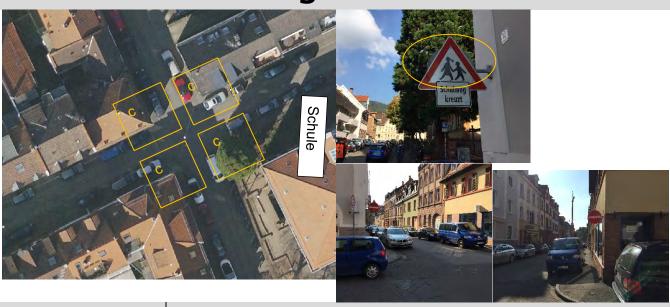
## Kriegsstraße

Nummer:	10-004
Verortung:	Kriegsstraße # Bäumengasse
Problembeschreibung:	5 m-Knotenparker Veraltetes Verkehrszeichen
Vorschlag:	<ul> <li>a) Weiche Maßnahmen wie Verteilung des Aufklebers 5-m-Zone</li> <li>b) Schwerpunktmäßige Kontrolle</li> <li>Ansonsten:</li> <li>c) Grenzmarkierungen</li> <li>d) Verkehrszeichen austauschen</li> </ul>
Anmerkung:

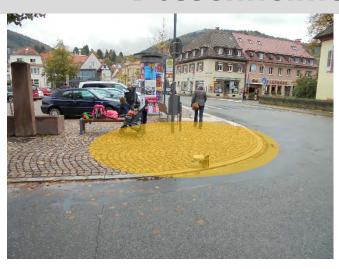
### Dossenheimer Landstraße

Nummer:	10-006
Verortung:	Dossenheimer Landstraße # An der Tiefburg
Problembeschreibung:	Bereich wird regelmäßig zugeparkt
Vorschlag:	Poller
Anmerkung:

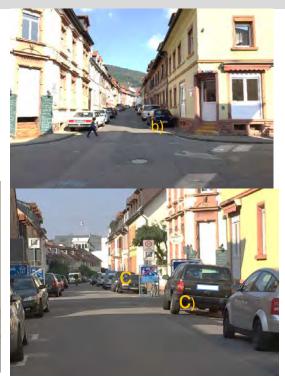
## Friedensstraße

Nummer:	10-007
Verortung:	Friedensstraße # Burgstraße
Problembeschreibung:	Bau und Betrieb stimmen nicht überein. Gehwege sind zu schmal. Erziehende der Kita können mit Kindern den Gehweg nicht benutzen. Rechts-Vor-Links ist durch den zu geringen Querschnitt der Friedensstraße im Bereich des Knotens nicht möglich b) Parkplätze/parkende PKWs erschweren Querung und Nutzung des Gehwegs c) Verkehrszeichen durch parkende Autos nicht mehr zu erkennen
Vorschlag:	a) Den kompletten Knoten an allen 4 Achsen baulich optimieren. Z.B. aufpflastern, damit eine sichere Querung für zu Fuß gehende möglich ist. Dann ggf. VZ entfernen b) Allgemeines Konzept um für die parkenden Autos in der Friedensstraße entwickeln c1) Grenzmarkierungen vor Verkehrszeichen auftragen c2) VZ Richtung Kreuzung vorziehen + Fahrradständer vor den VZ
Anmerkung:

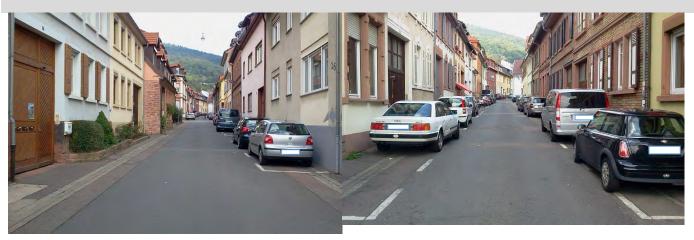
### Friedensstraße

Nummer:	10-008
Verortung:	Friedensstraße
Problembeschreibung:	Bau und Betrieb stimmen nicht überein → Verkehrsberuhigter Bereich
Vorschlag:	Gliederung des Straßenraumes, Abschnittsbildung. Prüfung ob das Parken anders gegliedert werden kann. Vermeidung des Tunneleffekts und weite ungebrochene Sicht des PKW-Fahrenden Umbau Straße. Versetztes Parken prüfen
Anmerkung:

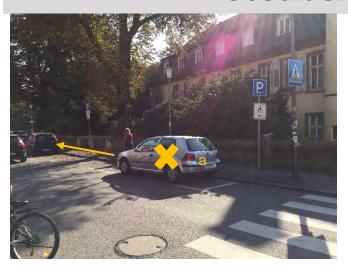
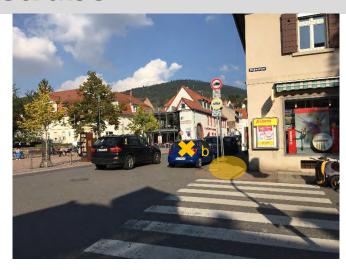
### Steubenstraße

Nummer:	10-014
Verortung:	Steubenstraße # Dossenheimer Landstraße
Problembeschreibung:	a) Behindertenparkplatz ist zu dicht am FGÜ. Fünf Meter freier Sichtbereich ist dadurch nicht gegeben b) PKW nimmt Sicht auf Fußgänger die den FGÜ queren wollen
Vorschlag:	a) Behindertenparkplatz Richtung Süden verlagern b) Grenzmarkierungen aufbringen
Anmerkung:

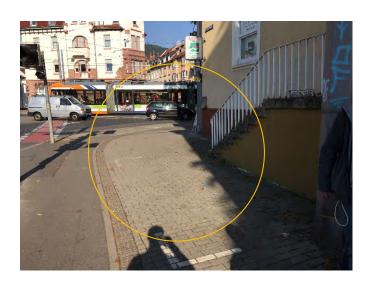
### Berliner Str.

Nummer:	10-018
Verortung:	Berliner Str. # Rottmannstraße
Problembeschreibung:	Konflikte für Fußverkehr und Radverkehr durch eine eingeschränkte Wartefläche und den legalisierten Stellplatz
Vorschlag:	Kann Parkplatz entfernen werden? Prüfen ob es ein Privatgelände ist
Anmerkung:
