Sicherheitsaudit

#### Protokoll zur Ortsbegehung Handschuhsheim (Heiligenbergbergschule) am 25.10.2017

#### Route der Ortsbegehung Handschuhsheim

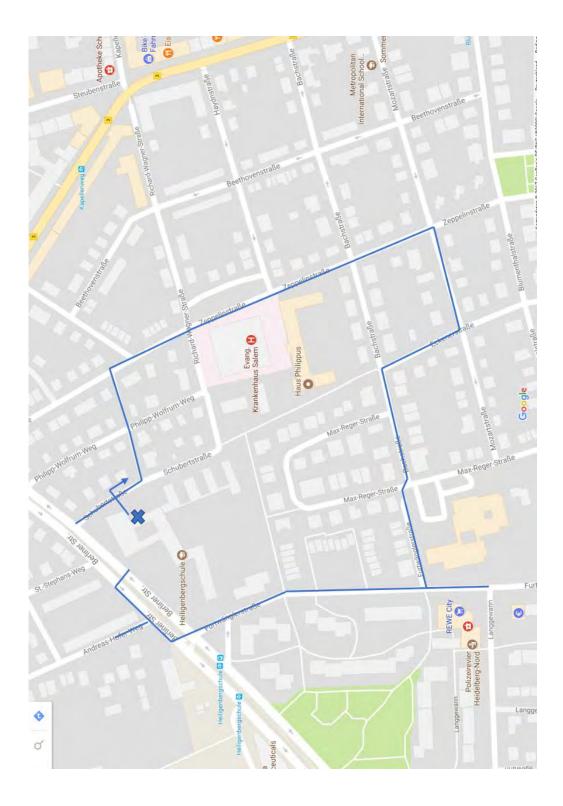
(Die blauen Pfeile kennzeichnen die Richtung der Ortsbegehung. Das X markiert den Startpunkt)

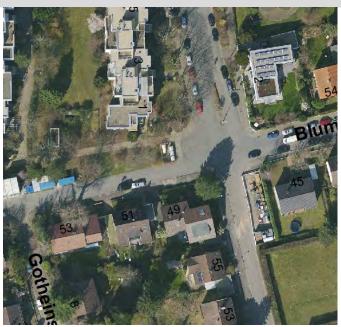
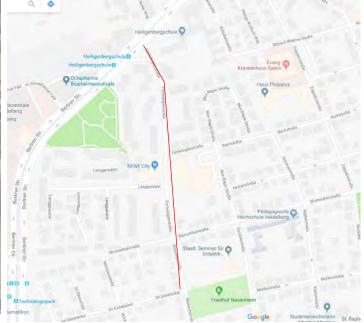
Nummer:	10-019
Verortung:	Blumenthalstraße # Wielandtstraße
Problembeschreibung:	Mobilitätsverhalten Heiligenbergschule: 8,2/11,5 % Elterntaxi (So/Wi)
Vorschlag:	Geeignete Hol- und Bringzonen einrichten. Eventuell kann an der Kreuzung Blumenthalstraße # Wielandtstraße eine Zone eingerichtet werden. Die Aktion kann im Kombination mit pädagogische Anreizprogramme innerhalb der Schule umsetzt werden
Anmerkung:

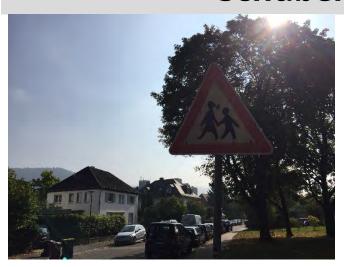
Nummer:	10-020
Verortung:	Schubertstraße # Berliner Straße
Problembeschreibung:	Parker an Überquerungsstelle
Vorschlag:	Grenzmarkierungen auftragen, damit die Sichtbeziehungen an der Überquerungsstelle gewährleistet sind
Anmerkung:

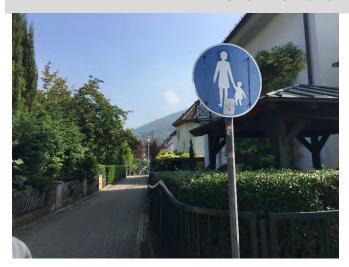
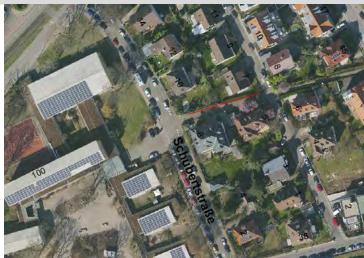
Nummer:	10-023
Verortung:	Schubertstraße # Gegenüber Schuleingang Heiligenbergschule
Problembeschreibung:	PKWs parken auf Sperrfläche
Vorschlag:	Zweiten Poller aufstellen, so wie es an der gegenüberliegen Ecke umgesetzt wurde. (rechtes Bild)
Anmerkung:

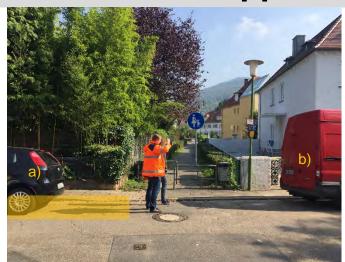
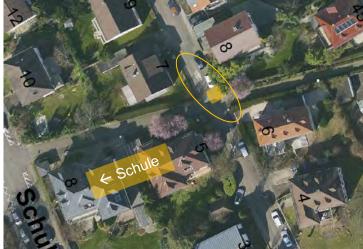
Nummer:	10-024
Verortung:	Schubertstraße # Gegenüber Schuleingang Heiligenbergschule und Philipp- Wolfrum-Weg
Problembeschreibung:	Verkehrszeichen sind veraltet. Radfahrer nutzen diesen Weg ebenfalls
Vorschlag:	a) Verkehrszeichen austauschen b) Ggf. Radfahrer freigeben
Anmerkung:

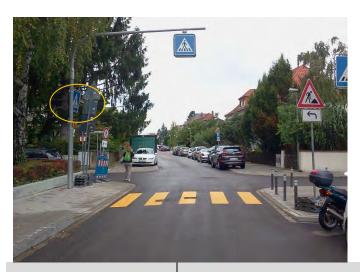
Nummer:	10-032
Verortung:	Zeppelinstraße zwischen Pfarrgasse und Richard-Wagner-Straße
Problembeschreibung:	Verkehrszeichen durch Grün bedeckt. Veraltetes Verkehrszeichen
Vorschlag:	a) Verkehrszeichen austauschen b) Grünschnitt anordnen  → VZ Richtung Querung versetzen
Anmerkung:

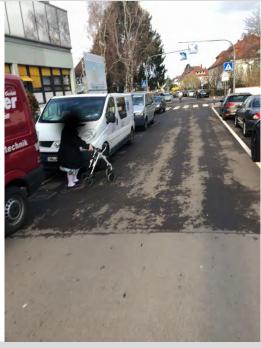
Nummer:	10-033
Verortung:	Zeppelinstraße
Problembeschreibung:	Verkehrszeichen für PKW-Fahrende nicht erkennbar
Vorschlag:	Verkehrszeichen ordnungsgemäß für PKW-Fahrer ausrichten
Anmerkung:

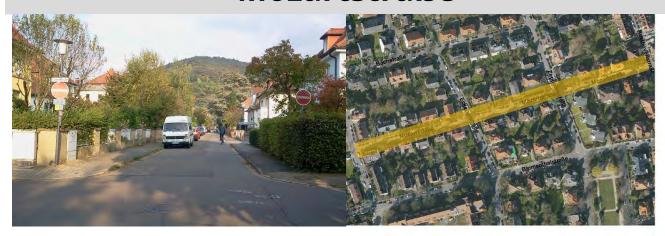
#### Mozartstraße

Nummer:	10-036
Verortung:	Mozartstraße # Eckenerstraße und Mozartstraße # Max-Reger-Straße
Problembeschreibung:	Gesamte Mozartstraße ist für den Radverkehr entgegen der Einbahnstraße nicht freigegeben
Vorschlag:	Prüfung, ob auf der gesamten Länge der Mozartstraße der Radverkehr freigegeben werden kann  a) Mozartstraße # Eckenerstraße Radfahrer frei - Verkehrsschild VZ 1022-10 b) Mozartstraße # Max-Reger-Straße Radfahrer frei - Verkehrsschild VZ 1022-10 VZ 267 "Einfahrt verboten" im Verlauf erneuern.
Anmerkung:

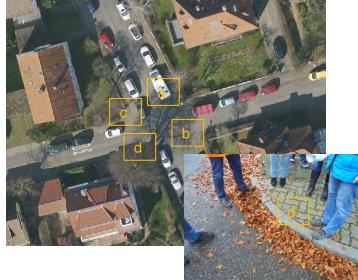
#### Mozartstraße

Nummer:	10-037
Verortung:	Mozartstraße # Eckenerstraße
Problembeschreibung:	PKW-Parker im Knoten. Über Knoten laufen Schulweg-Hauptrouten. Problematisch sind Sichtfelder bei Überqueren der Fahrbahn und ggf. fehlende Sicht auf FG beim Abbiegen. Z.B. c) Querendes Kind ist nicht im Sichtbereich des Rechtsabbiegers Achse Richtung Krankenhaus:
Vorschlag:	Durch die eingeführte Parkraumbewirtschaftung ist der Anteil der Knotenparker stark zurückgegangen. Erst einmal Kontrolle durch den GVD Frage: Wird das Parkverhalten in dem Bereich kontrolliert? Wird Parken im "5-Meter-Raum" regelmäßig geahndet? Falls nicht, sichergestellt: a) Grenzmarkierungen b) Grenzmarkierungen c) Grenzmarkierungen d1) Grenzmarkierungen d2) Bordsteinabsenkung anordnen.
Anmerkung:

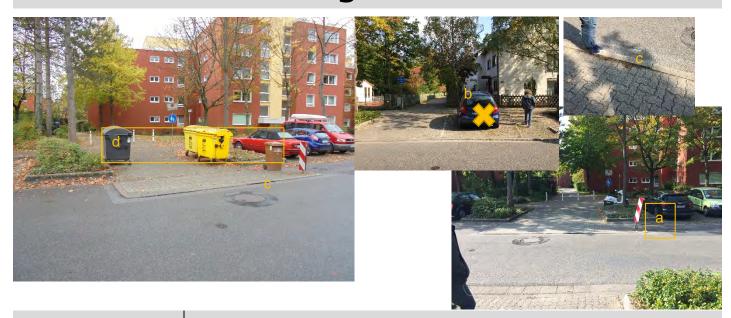
Nummer:	10-039
Verortung:	Langgewann # Furtwänglerstraße
Problembeschreibung:	Verkehrsberuhigter Bereich ist nicht als solcher erkennbar. Verkehrsteilnehmende kommend aus dem VB sind auf der unterrangigen Langgewann Straße wartepflichtig, was die Kfz-Fahrende aber regelmäßig nicht einhalten b) Parkplätze am Knoten verhindern freie Sichtfelder
Vorschlag:	a) Verkehrsberuhigten Bereich aufheben b) Parkplätze entfernen
Anmerkung:

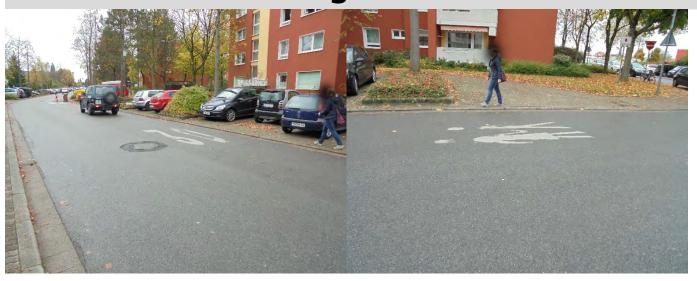
Nummer:	10-041
Verortung:	Kindergarten an der Furtwänglerstraße
Problembeschreibung:	Durch parkenden PKW keine Sichtbeziehung vorhanden
Vorschlag:	a) Grenzmarkierung verlängern b) Poller am Ende des abgesetzten Bordsteins setzen, um ein leichtes Auffahren auf den Gehweg zu unterbinden
Anmerkung:

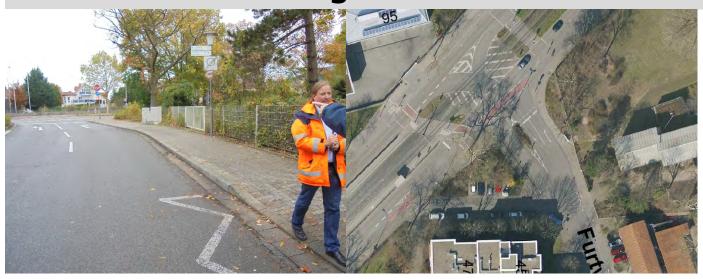
Nummer:	10-043
Verortung:	Furtwänglerstraße # Berliner Str.
Problembeschreibung:	Gehwegparker an Überquerungsstelle
Vorschlag:	Kontrolle und Ahndung
Anmerkung:

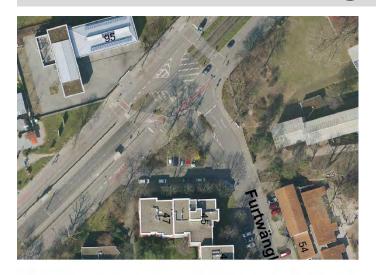
Nummer:	10-044
Verortung:	Furtwänglerstraße # Berliner Str.
Problembeschreibung:	Abbiegebeziehungen Fahrradfahrende in Richtung Hans-Thoma-Platz
Vorschlag:	a) eigene Aufstellfläche für Fahrradfahrende anbieten b) eigene Fahrbahn für Fahrräder anbieten
Anmerkung:

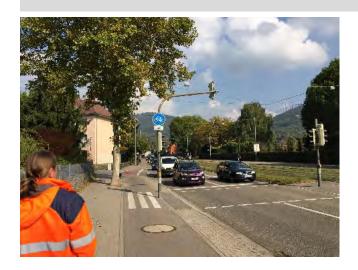
#### Berliner Str.

Nummer:	10-047
Verortung:	Berliner Str.
Problembeschreibung:	Wieso ist das Verkehrszeichen Radweg Ende dort angebracht? Fußgängerüberwegmarkierung auf Radweg werden nicht beachtet/verstanden
Vorschlag:	<ul><li>a) Mischfläche für Geh-und Radweg und eine Aufstellfläche für den Fußverkehr anbieten</li><li>b) Das Schild weiter nach Norden, Richtung Hans-Thoma-Platz, versetzen</li></ul>
Anmerkung:

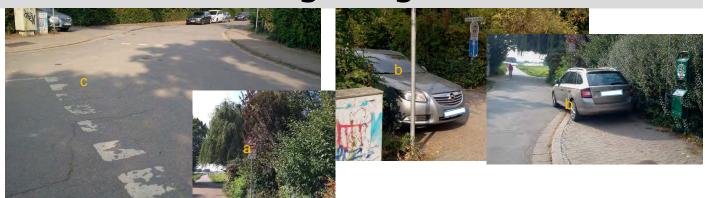
### **Angelweg**

Nummer:	10-052
Verortung:	Angelweg # Andreas-Hofer-Weg
Problembeschreibung:	a) Verkehrszeichen durch Grünbewuchs verdeckt b) Gehwegparker, Erkennbarkeit VZ c) Markierungen verblasst
Vorschlag:	a) Grünschnitt anordnen b) Poller aufstellen oder Abs. Halteverbot. VZ erneuern
Anmerkung:

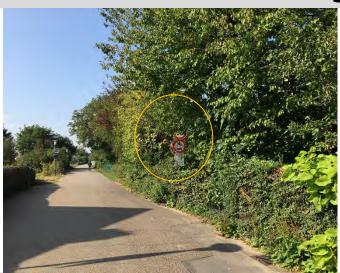
#### Mühlingstraße

Nummer:	10-057
Verortung:	Husarenstraße # Mühlingstraße
Problembeschreibung:	Verkehrszeichen von Grünbewuchs verdeckt
Vorschlag:	Grünschnitt anordnen
Anmerkung:
