Protokoll vom 08.05.2017 - Ortsbegehung Bergheim - Wilckensschule Heidelberg

Das Dokument enthält Vorschläge, die im Rahmen des Sicherheitsaudits bei der Ortsbegehung im Stadtteil Bergheim protokolliert wurden. Diese Vorschläge werden von der Abteilung Recht und Verwaltung des Amtes für Verkehrsmanagement geprüft und abgewogen.

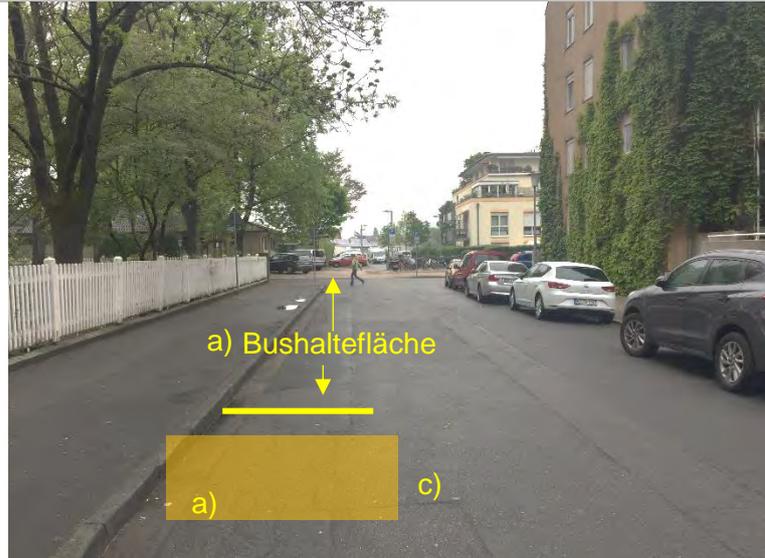
Nummer:	3-001
Verortung:	Bluntschlistraße # Osteingang der der Wilckensschule
Problembeschreibung:	<ul style="list-style-type: none"> a) Busse halten zu dicht im Überquerungsbereich der Schüler b) Elterntaxi (Anteil von 13,8%) – Eltern halten unerlaubt im Haltebereich der Busse
Vorschlag:	<ul style="list-style-type: none"> a) Haltefläche für Busse markieren. Eine Haltelinie einzeichnen, damit der Sichtbereich im Eingang gewahrt bleibt und keine Busse/Eltern im Haltebereich halten b) Hol- und Bringzonen für Eltern anbieten c) Anbringung von Fahrradständern vor der Bushaltelinie
Anmerkung:

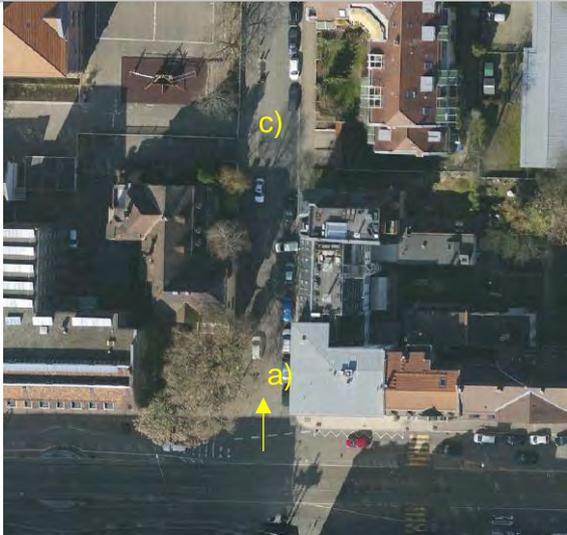
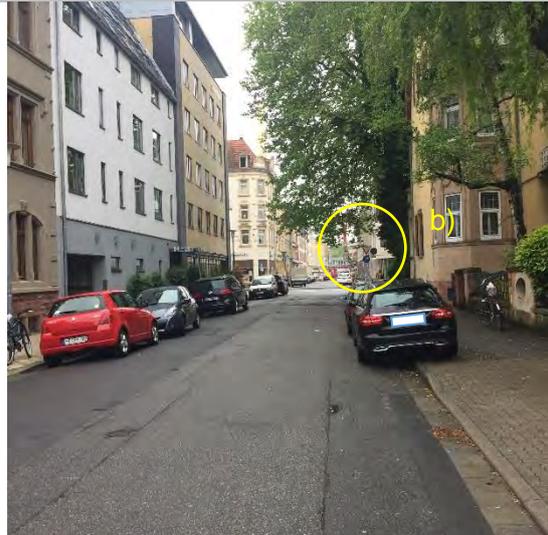
Nummer:	3-002
Verortung:	Bluntschlistraße # Osteingang der der Wilckensschule
Problembeschreibung:	a) Verkehrszeichen „Kinder“ fehlt (Bergheimer Straße Richtung Bluntschlistraße). Von der Vangerowstraße Richtung Bluntschlistraße ist das Verkehrszeichen „Achtung Kinder“ vorhanden b) Baum verdeckt Verkehrszeichen
Vorschlag:	a) Verkehrszeichen „Achtung Kinder“ anbringen b) Grünschnitt veranlassen c) Piktogramm „Kinder“ vor dem Eingang der Schule auftragen
Anmerkung:

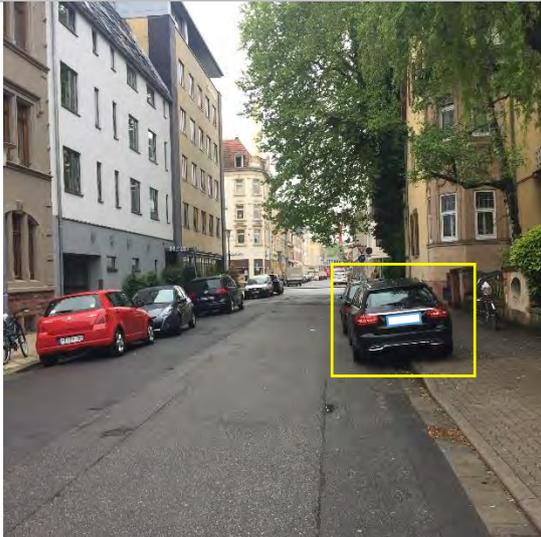
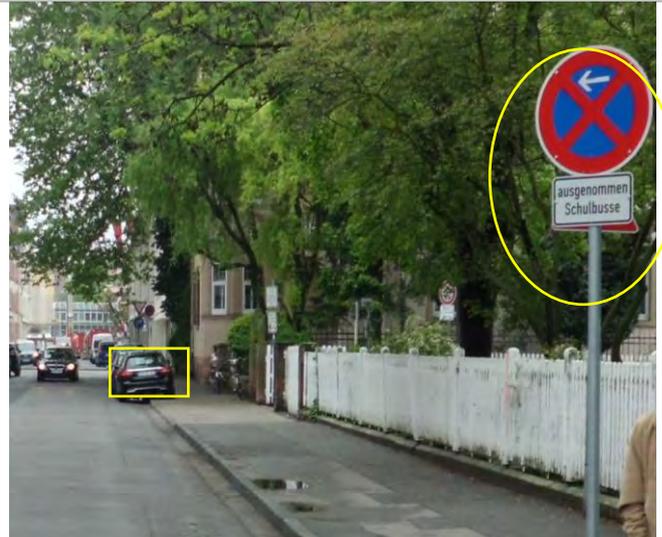
Nummer:	3-003
Verortung:	Bluntschlistraße # Osteingang der der Wilckensschule
Problembeschreibung:	Gehwegparken trotz absolutem Halteverbot
Vorschlag:	a) Pädagogische Aktion um Falschparker aufzuklären b) Kontrolle durch den GVD
Anmerkung:

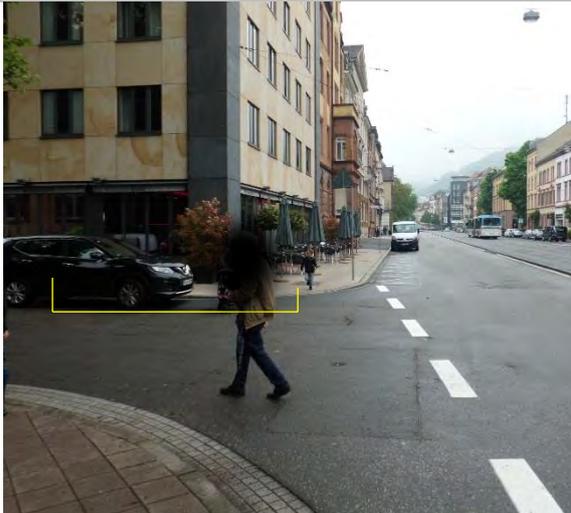
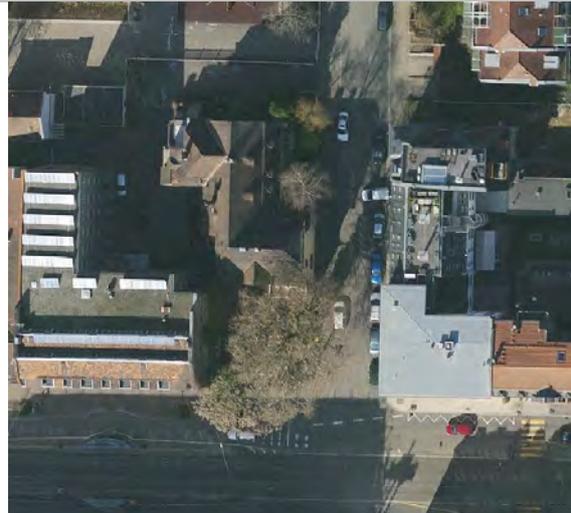
Nummer:	3-004
Verortung:	Bluntschlistraße # Bergheimer Straße
Problembeschreibung:	Pkws parken im Kreuzungsbereich. Die Kreuzung liegt auf der Hauptschulwegroute
Vorschlag:	Grenzmarkierung von bis zu 7 m auftragen
Anmerkung:

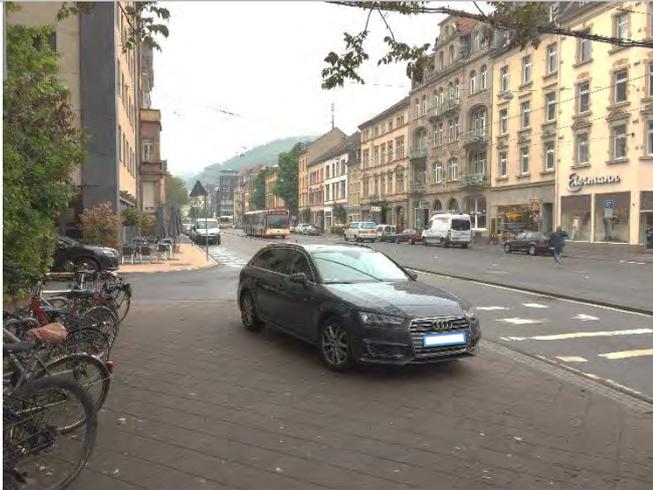
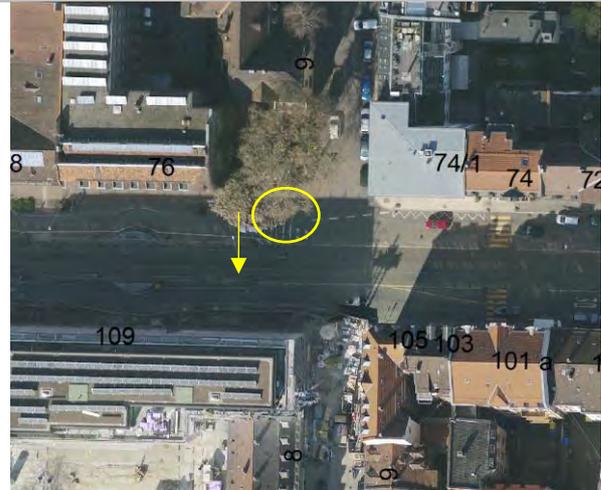
Nummer:	3-005
Verortung:	Bergheimer Straße # Bluntschlistraße
Problembeschreibung:	Pkws halten für kurzzeitige Stopps auf dem Gehweg. Durch den parkenden Pkw wird die Sichtbeziehung bei der Überquerung der Bergheimer Str. an der Haltstelle Volkshochschule stark eingeschränkt
Vorschlag:	Poller oder Fahrradständer installieren
Anmerkung:	Fahrradständer erscheinen sinnvoller, da der andere Fahrradständer immer stark ausgelastet ist

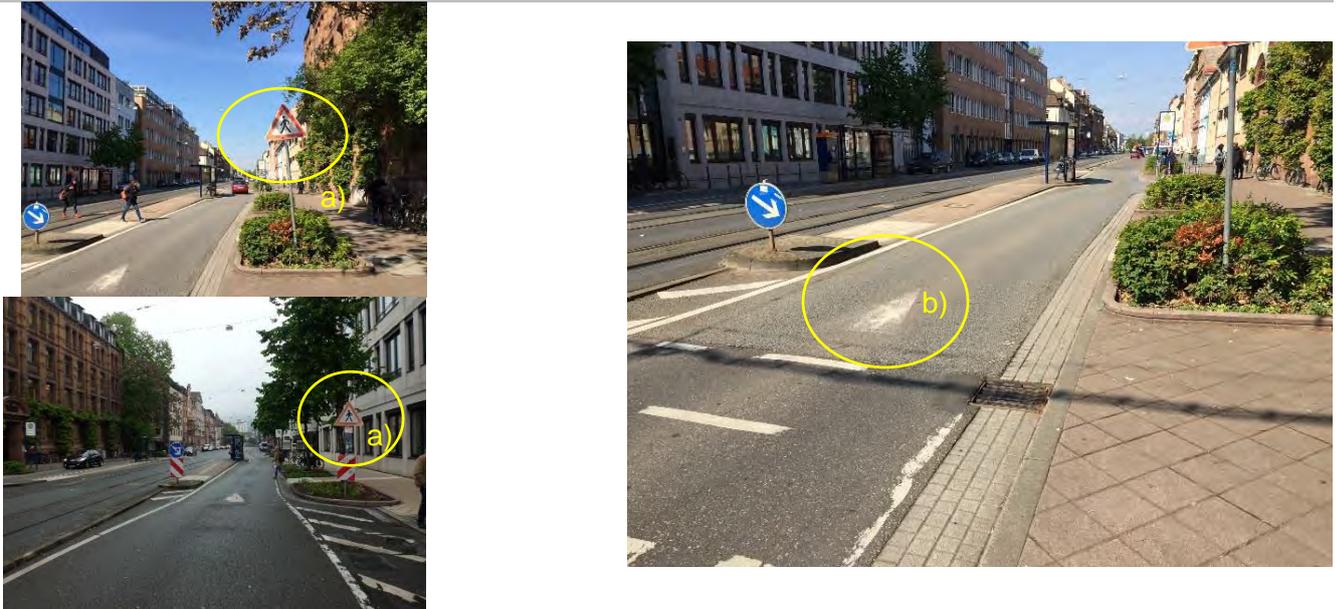
Nummer:	3-006
Verortung:	Bergheimer Straße – Haltstelle Volkshochschule
Problembeschreibung:	a) Verkehrszeichen ist veraltet b) Piktogramm verblasst
Vorschlag:	a) Verkehrszeichen in beiden Verkehrsrichtungen erneuern b) Piktogramm erneuern
Anmerkung:

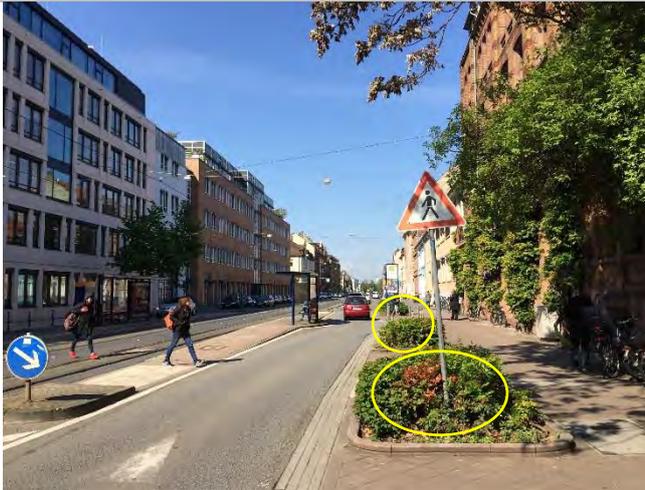
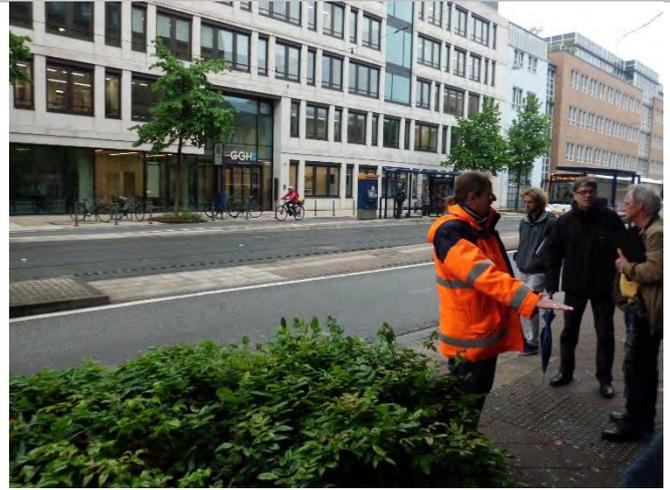
Nummer:	3-007
Verortung:	Bergheimer Straße – Haltstelle Volkshochschule
Problembeschreibung:	Grünbewuchs nimmt Sicht auf querende Kinder
Vorschlag:	Grünschnitt veranlassen
Anmerkung:

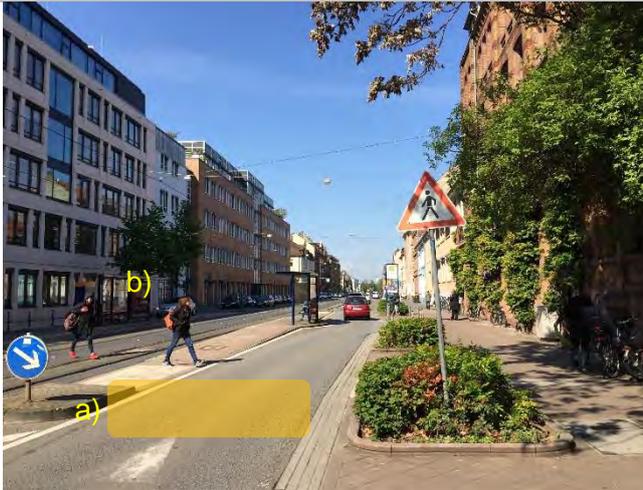
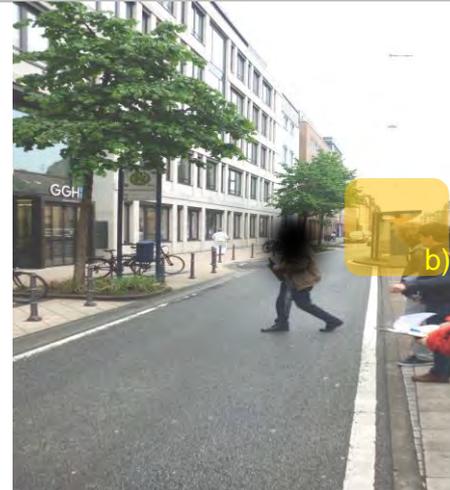
Nummer:	3-008
Verortung:	Bergheimer Straße – Haltstelle Volkshochschule
Problembeschreibung:	<p>Im Kinderwegeplan wird der FGÜ an der Bergheimer Str. # Kirchstraße empfohlen. Durch die Elternbefragung an der Wilckensschule wurde aber die Überquerung an der Haltestelle Volkshochschule als Hauptschulweg ermittelt. Der reale Schulweg beträgt deshalb 150m und der empfohlene Weg im Kinderwegeplan 315m</p> <p>Schlechte Sichtbeziehungen durch das Wartehäuschen</p>
Vorschlag:	<p>a1) Anrampung des Bereiches in der Nähe des Piktogramms, um eine Geschwindigkeitsdämpfung des MIV zu erreichen</p> <p>Oder</p> <p>a2) Fußgänger Vorrang einräumen bei der Überquerung der Straße. Am Gleiskörper Vorrang der Bahn beachten</p> <p>b) Verbesserung der Sichtbeziehung herstellen. Fahrkartenautomat umstellen</p>
Anmerkung:

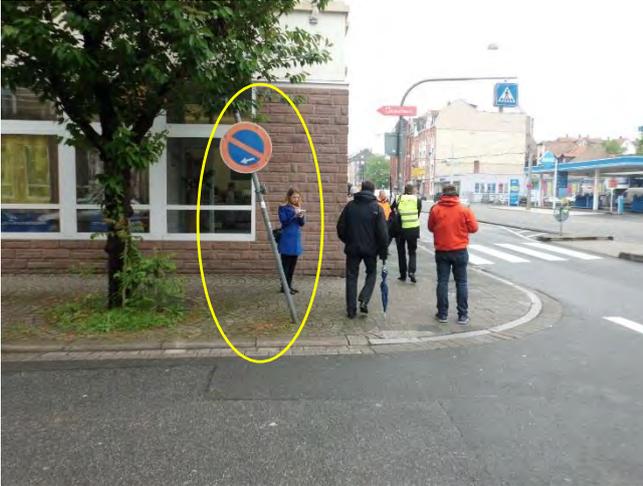
Nummer:	3-009
Verortung:	Kirchstraße # Bergheimer Str.
Problembeschreibung:	Verkehrszeichen verbogen
Vorschlag:	Verkehrszeichen richten
Anmerkung:

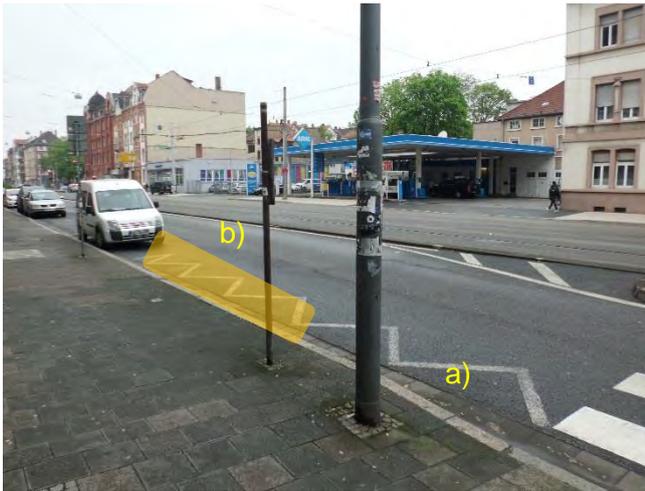
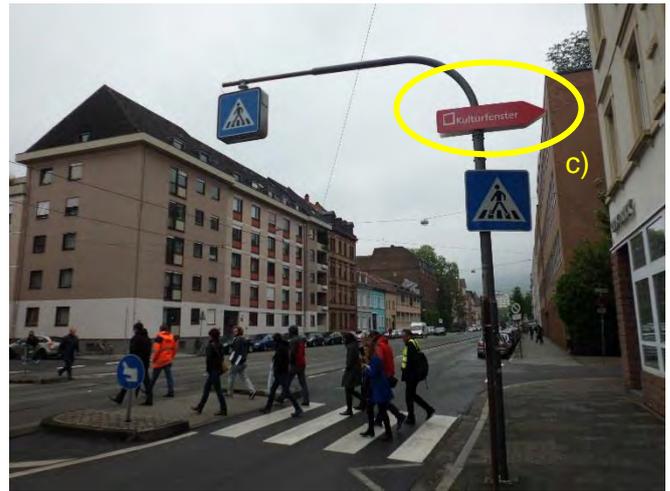
Nummer:	3-010
Verortung:	Zebrastreifen an der Bergheimer Straße 119
Problembeschreibung:	<ul style="list-style-type: none"> a) Grenzmarkierung ist verblasst b) Zu Fuß gehende können im Seitenraum schlecht wahrgenommen werden, wenn diese einen Abstand von ca.1 m zum Bordstein aufweisen, insbesondere, wenn auf der Grenzmarkierung ein Auto hält/parkt, was öfter der Fall ist c) Verkehrszeichen 350 darf nicht in Kombination mit anderen Zeichen aufgestellt werden
Vorschlag:	<ul style="list-style-type: none"> a) Grenzmarkierung erneuern b) Sichtfelder baulich freihalten c) Schild entfernen
Anmerkung:

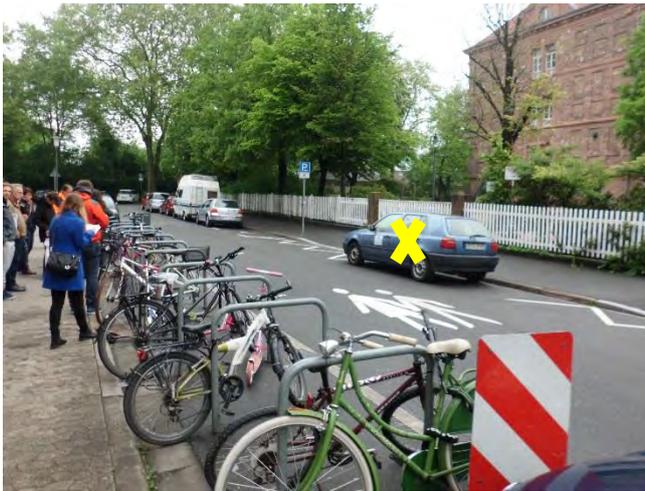
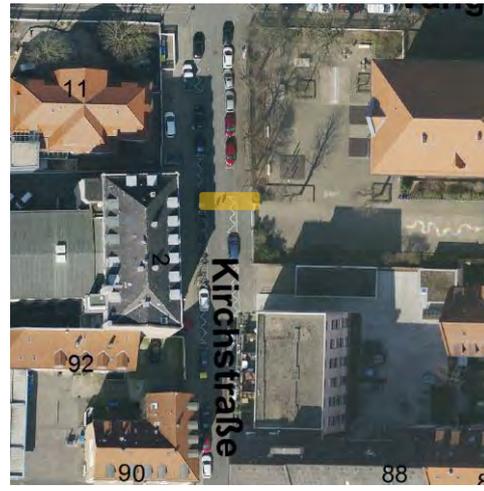
Nummer:	3-011
Verortung:	Kirchstraße – westlicher Eingang Wilckensschule
Problembeschreibung:	Parkplatz schränkt Sichtbeziehungen ein. Querungsstelle
Vorschlag:	Parkplatz entfernen Vorhandene Grenzmarkierung durchziehen oder Fahrradabstellanlage aufstellen
Anmerkung:

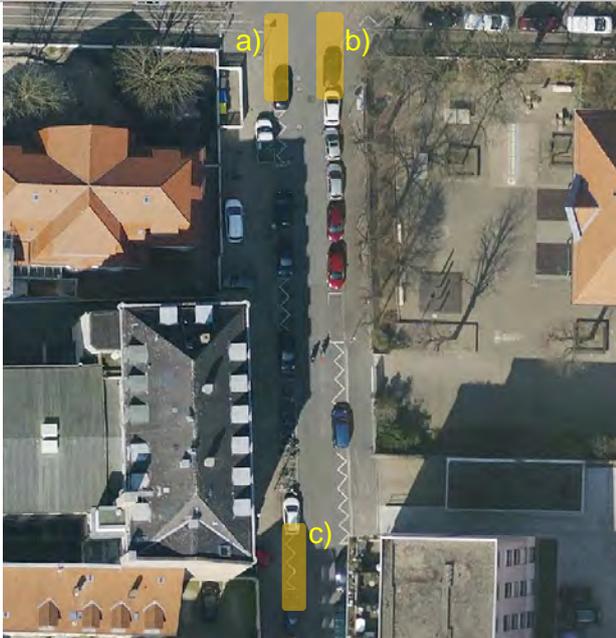
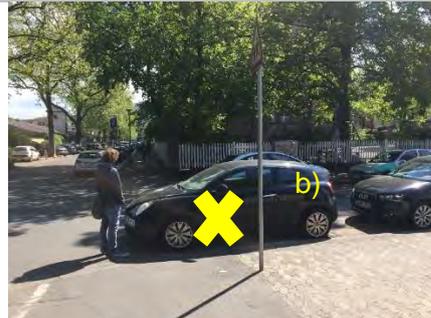
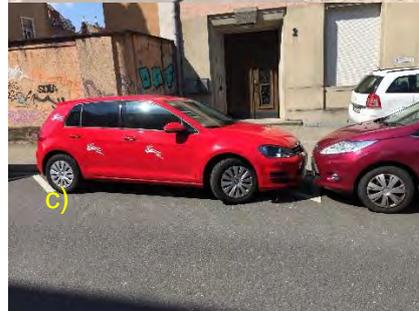
Nummer:	3-012
Verortung:	Kirchstraße – Kreuzung Kirchstraße # Vangerowstraße
Problembeschreibung:	a) & b) 5m Knotenparker
Vorschlag:	a) Grenzmarkierung b) Grenzmarkierung c) Kontrolle GVD ➔ Nach Aufbringung der Grenzmarkierung - Kontrolle durch den GVD ➔ Wird darauf weiterhin wegen des hohen Parkdrucks in der Kirchstraße (siehe c) auf der Grenzmarkierung geparkt, können Poller/Fahrradständer eine Lösung sein
Anmerkung:

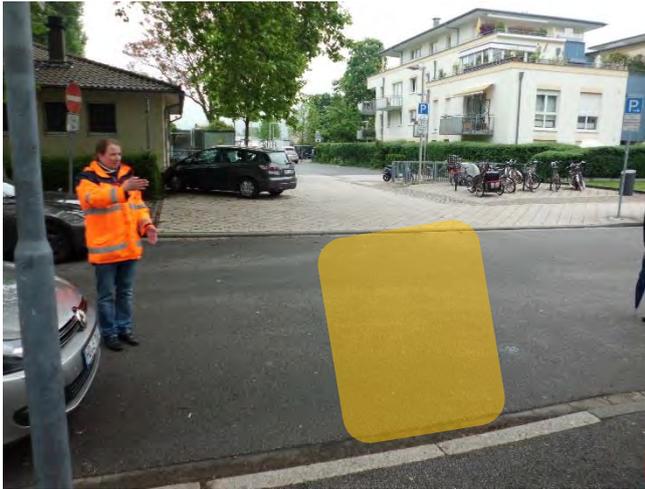
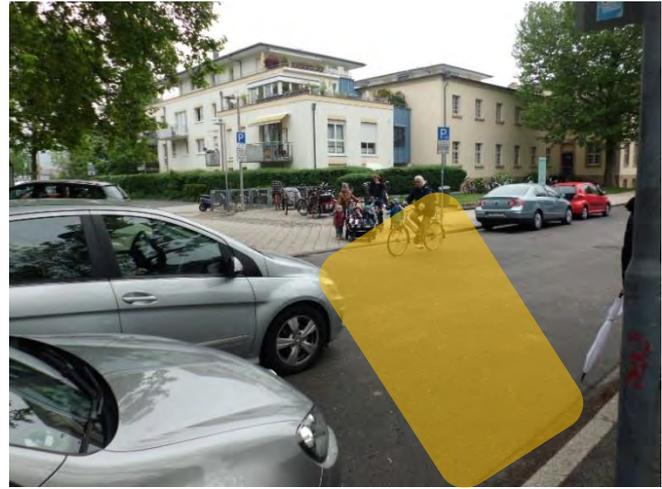
Vangerowstraße

<p>Nummer:</p>	<p>3-013</p>
<p>Verortung:</p>	<p>Vangerowstraße # Bluntschlistraße</p>
<p>Problembeschreibung:</p>	<p>Schulkinder überqueren die Vangerowstraße, - bei Feualarm, da sich auf der Fläche vor dem Schwimmbad der Sammelpunkt befindet und - wenn sie den Spielplatz besuchen</p>
<p>Vorschlag:</p>	<p>Aufbringung eines Piktogramms im Überquerungsbereich der Schulkinder</p>
<p>Anmerkung:</p>

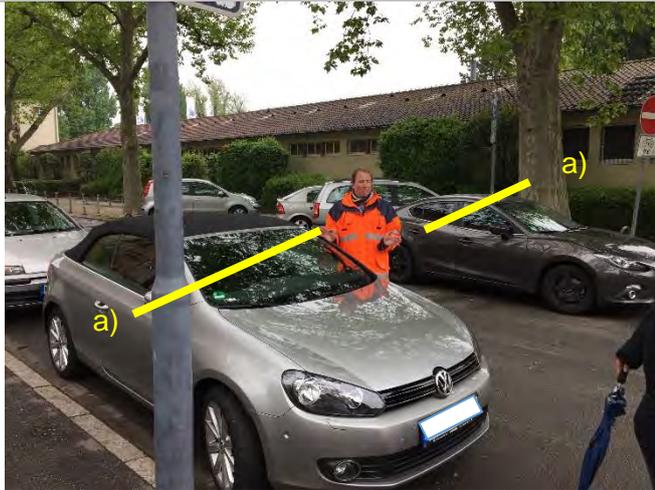
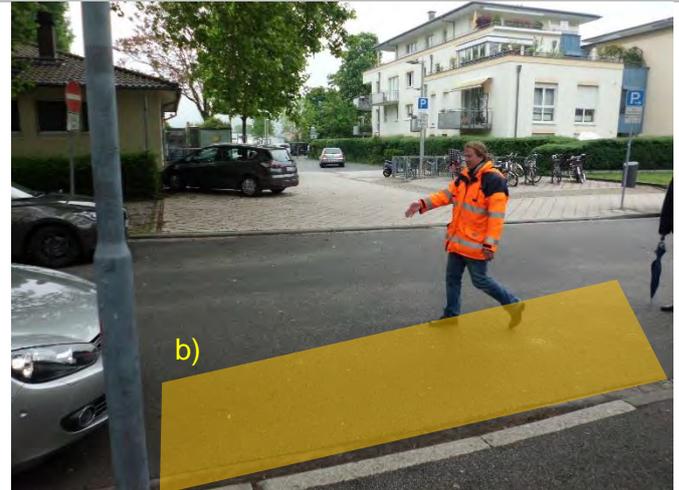
Nummer:	3-014
Verortung:	Vangerowstraße # Bluntschlistraße
Problembeschreibung:	Parkende PKWs in der Vangerowstraße beeinträchtigen Sichtfelder der Überquerungsstelle
Vorschlag:	<ul style="list-style-type: none"> a) Maßnahme um die Parkplätze bzw. die Parkfläche ca. bis zum Strich zu reduzieren b) Grenzmarkierung aufbringen. Dann Kontrolle durch den GVD. Sollte Grenzmarkierung durch den Parkdruck missachtet werden, kann die Grenzmarkierung durch bauliche Maßnahmen unterstützt werden
Anmerkung	Beide Vorschläge wurden durch eine provisorische Gehwegnase ersetzt

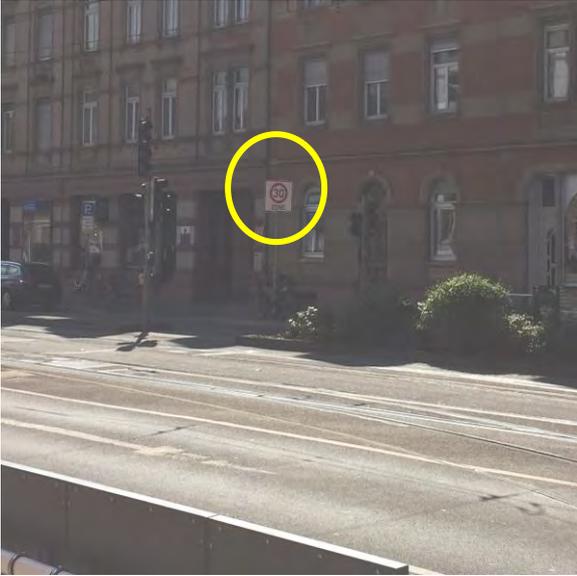
Bergheimer Str.

Nummer:	3-015 (nicht mehr Teil der offiziellen Ortsbegehung)
Verortung:	Bergheimer Str.- Dialogdisplay
Problembeschreibung:	Verkehrszeichen zeigt in die falsche Richtung/ist verdreht
Vorschlag:	Verkehrszeichen richten
Anmerkung:

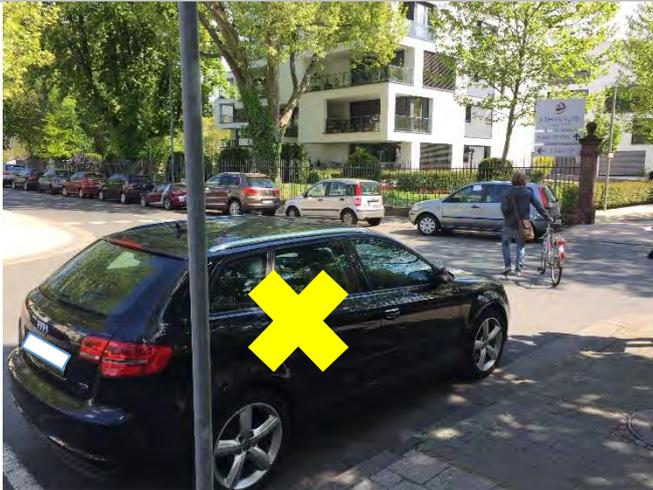
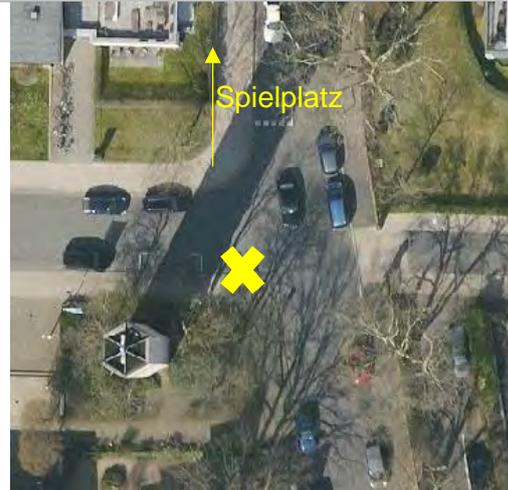
Nummer:	3-016 (nicht mehr Teil der offiziellen Ortsbegehung)
Verortung:	Vangerowstraße # Fehrentzstraße
Problembeschreibung:	5 m Knotenparker
Vorschlag:	Grenzmarkierung aufbringen
Anmerkung:

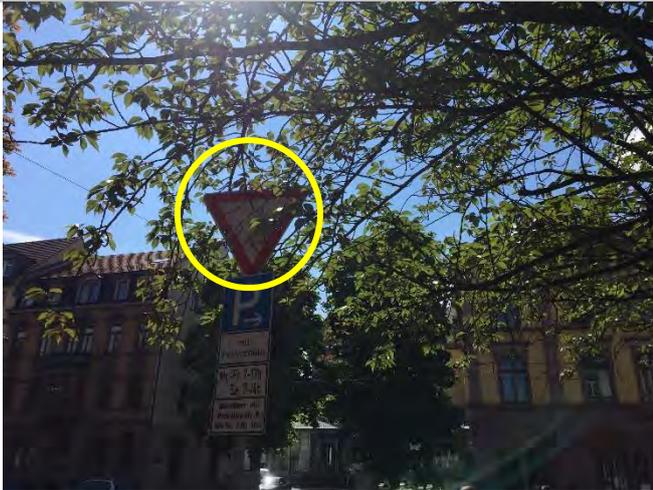
Nummer:	3-017 (nicht mehr Teil der offiziellen Ortsbegehung)
Verortung:	Fehrentzstraße # Bergheimer Str.
Problembeschreibung:	Verkehrszeichen wird von Ästen verdeckt
Vorschlag:	Grünschnitt anordnen
Anmerkung:

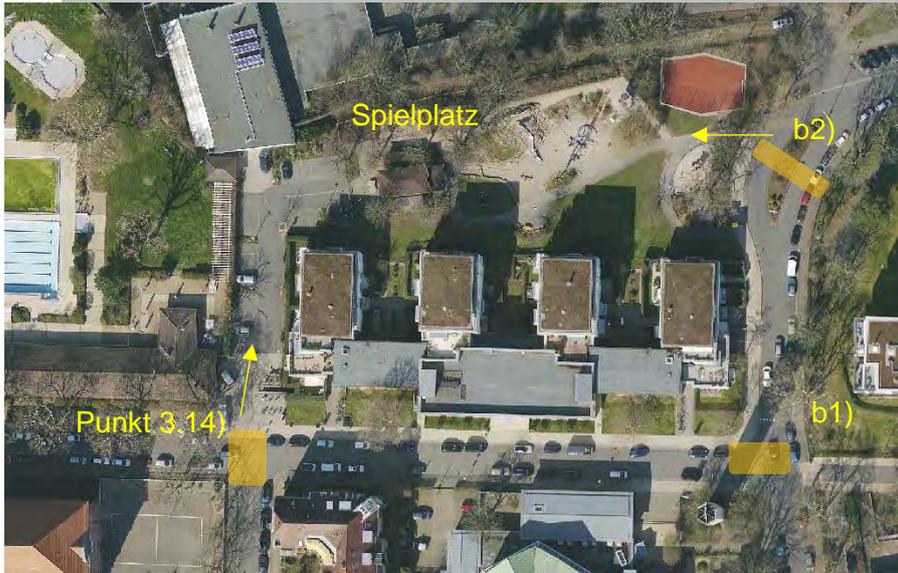
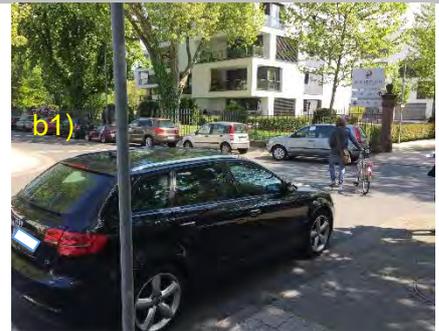
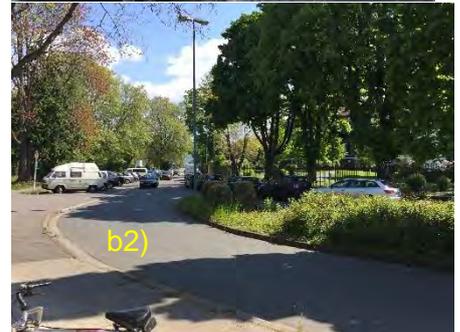
Nummer:	3-018 (nicht mehr Teil der offiziellen Ortsbegehung)
Verortung:	Fehrentzstraße # Vangerowstraße
Problembeschreibung:	Schulkinder haben keine Möglichkeit einer sicheren Überquerung, um zum Spielplatz zu gelangen
Vorschlag:	<ul style="list-style-type: none"> a) Überquerungsmöglichkeit an der Schule hat Vorrang (Punkt 3.14). Dann wäre auch eine Überquerung zum Spielplatz möglich b) Wenn Überquerung an der Schule nicht zu Stande kommt, über Überquerungsvarianten <ul style="list-style-type: none"> b1) b2) diskutieren
Anmerkung:	Variante 3-014 umgesetzt

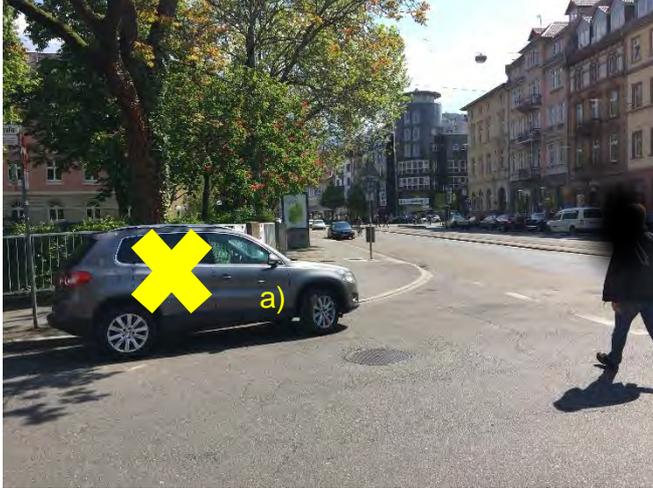
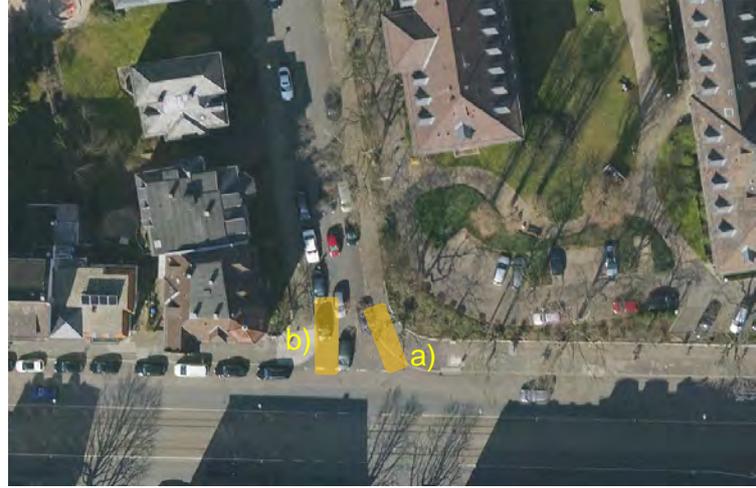
Nummer:	3-019 (nicht mehr Teil der offiziellen Ortsbegehung)
Verortung:	Fehrenzstraße # Bergheimer Str.
Problembeschreibung:	a) 5m Knotenparker b) 5m Knotenparker
Vorschlag:	a) Grenzmarkierungen b) Grenzmarkierungen
Anmerkung:

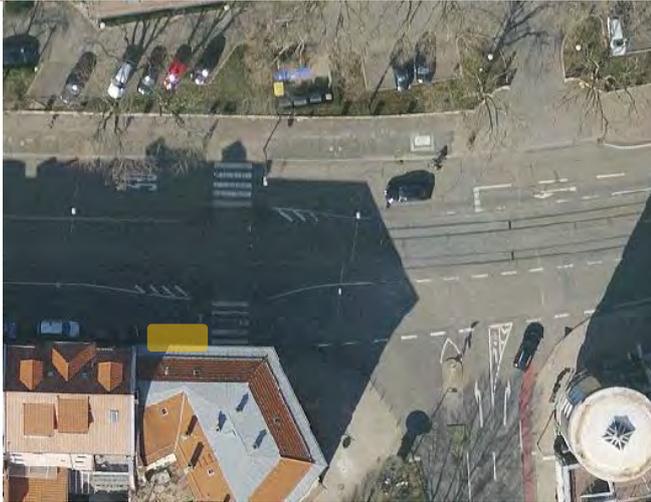
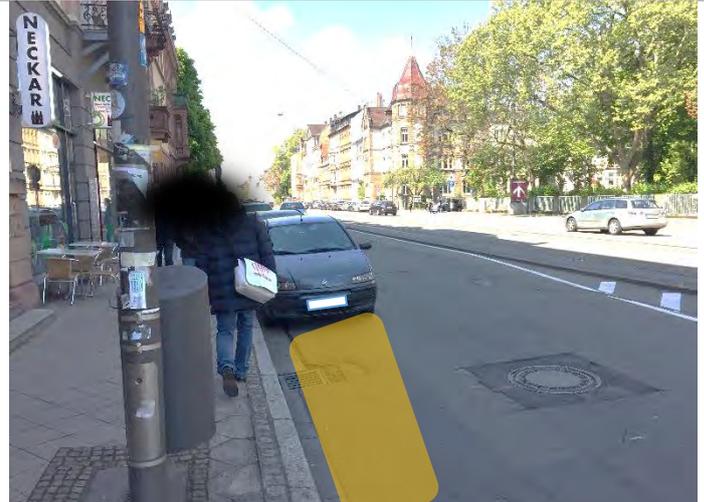
Bergheimer Str.

<p>Nummer:</p>	<p>3-020 (nicht mehr Teil der offiziellen Ortsbegehung)</p>
<p>Verortung:</p>	<p>Bergheimer Str. 85 - FGÜ</p>
<p>Problembeschreibung:</p>	<p>Bei 1m Abstand zum Bordstein können zu Fuß gehende im Seitenraum schlecht wahrgenommen werden, wenn PKWs am FGÜ parken</p>
<p>Vorschlag:</p>	<ul style="list-style-type: none"> a) Grenzmarkierung b) Grenzmarkierung durch GVD kontrollieren lassen c) Bei rechtswidrigen parken, Sichtfelder baulich freihalten
<p>Anmerkung:</p>

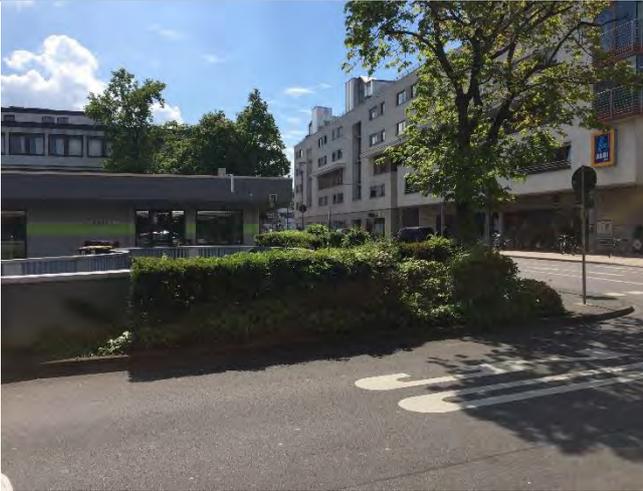
Nummer:	3-021 (nicht mehr Teil der offiziellen Ortsbegehung)
Verortung:	Poststraße # Ecke Aldi Süd
Problembeschreibung:	Sträucher sind höher als 50cm
Vorschlag:	Grünschnitt auf unter 50cm
Anmerkung:

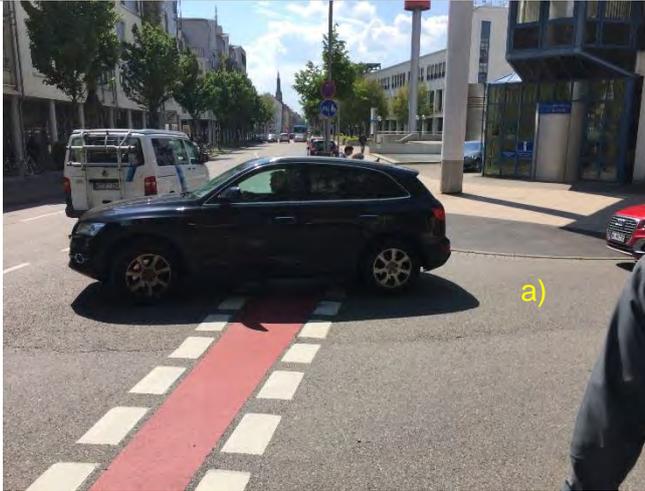
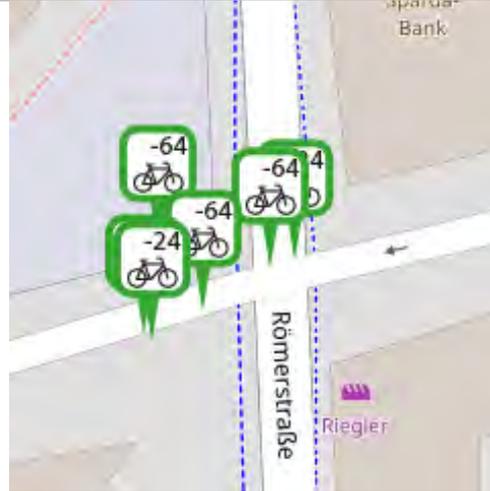
Nummer:	3.22 (nicht mehr Teil der offiziellen Ortsbegehung)
Verortung:	Alte Eppelheimer Str. # Römerstraße
Problembeschreibung:	Autos halten vor dem Abbiegen oft auf dem Fahrradweg, dadurch müssen Fahrradfahrer auf die Straße ausweichen. Im rechten Bild sind die Radfahrurfälle an der Kreuzung dargestellt
Vorschlag:	Stoppschild mit Haltelinie (a) anbringen
Anmerkung:

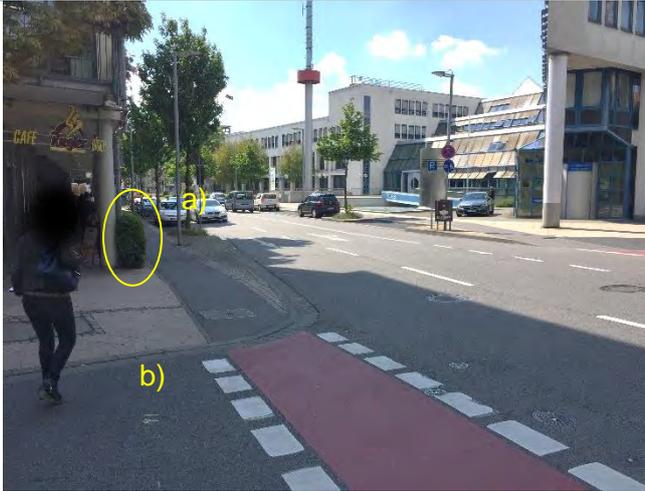
Römerstraße

<p>Nummer:</p>	<p>3.23 (nicht mehr Teil der offiziellen Ortsbegehung)</p>
<p>Verortung:</p>	<p>Römerstraße # Alte Bergheimer Str.</p>
<p>Problembeschreibung:</p>	<p>Busch nimmt die Sicht auf ankommende Radfahrende, die von Süden Richtung Bergheimer Str. fahren</p>
<p>Vorschlag:</p>	<p>a) Busch entfernen lassen b) Stoppschild mit Haltelinie anbringen</p>
<p>Anmerkung:</p>

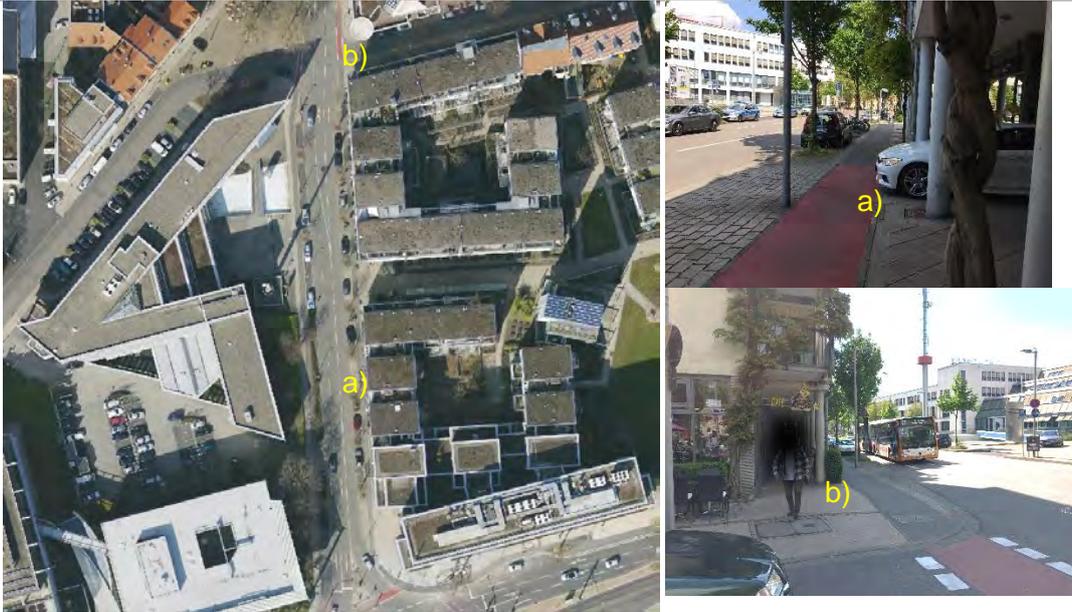
Römerstraße

<p>Nummer:</p>	<p>3.24 (nicht mehr Teil der offiziellen Ortsbegehung)</p>
<p>Verortung:</p>	<p>Römerstraße</p>
<p>Problembeschreibung:</p>	<p>Durch die Benutzungspflicht des Radwegs müssen die Radfahrenden den Radweg nutzen, der aber aus deren Sicht viele Gefahren offenbart. (siehe a und b)</p>
<p>Vorschlag:</p>	<p>Radweg auf die Straße verlegen und dadurch die Gefahren für den Radverkehr reduzieren</p>
<p>Anmerkung:</p>
