#### Anlage 03 zur Drucksache 0143/2021/IV

#### Protokoll zur Ortsbegehung Neuenheim am 24.07.2017

Das Dokument enthält Vorschläge, die im Rahmen des Sicherheitsaudits bei der Ortsbegehung im Stadtteil Neuenheim protokolliert wurden. Diese Vorschläge werden von der Abteilung Recht und Verwaltung des Amtes für Verkehrsmanagement geprüft und abgewogen.

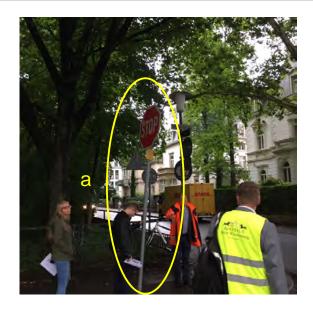
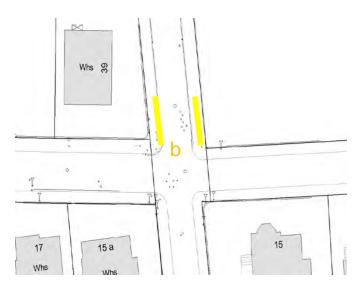
Nummer:	11-002
Verortung:	Werderstraße # Mönchhofstraße
Problembeschreibung:	a) Verkehrszeichen steht nicht ordnungsgemäß b) Sichteinschränkungen durch Parker am Knotenpunkt
Vorschlag:	a) Verkehrszeichen richten b) Bauliche Unterstützung der Grenzmarkierungen wie Poller, um freie Sichtbeziehungen zu ermöglichen
Anmerkung:

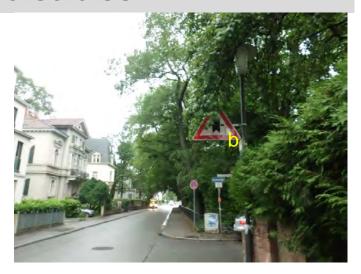
Nummer:	11-003
Verortung:	Mönchhofstraße # Erwin-Rohde-Straße
Problembeschreibung:	a) Grünbewuchs verengt den Gehweg b) Verkehrszeichen von Grünbewuchs verdeckt
Vorschlag:	a) Grünschnitt b) Grünschnitt
Anmerkung:

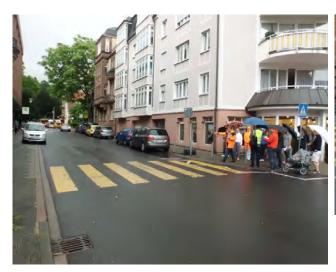
Nummer:	11-004
Verortung:	Mönchhofstraße # Lutherstraße
Problembeschreibung:	Schlechte Sichtbeziehungen am Zebrastreifen durch parkende PKW
Vorschlag:	Grenzmarkierungen am FGÜ mit Gelbmarkierung um 5m verlängern. Freizuhaltende Bereiche an Überquerungsstellen nach Rast06 bei 30 km/h Fan =10m und Fab=5m  → Einhaltung beim neuen Zebrastreifen
Anmerkung:

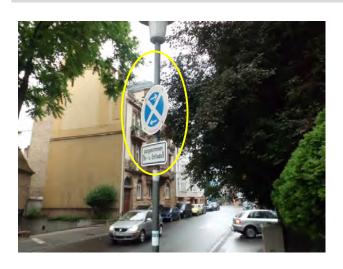
Nummer:	11-005
Verortung:	Mönchhofstraße – Hausnummer 2-4
Problembeschreibung:	Verkehrszeichen 286-30 – Eingeschränktes Halteverbot ist verblasst
Vorschlag:	Verkehrszeichen erneuern
Anmerkung:

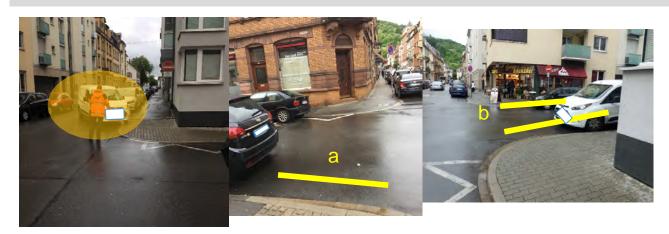
Nummer:	11-010
Verortung:	Kreuzung - Lutherstraße # Schröderstraße
Problembeschreibung:	5 m-Knotenparker Die Schröderstraße ist eine Hauptschulroute
Vorschlag:	a) Grenzmarkierungen auftragen b) Grenzmarkierungen auftragen
Anmerkung:

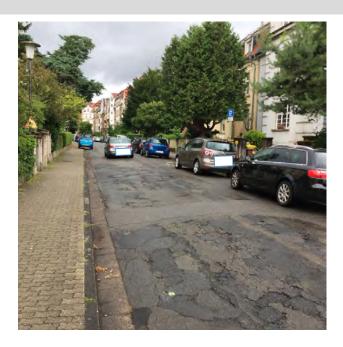
Nummer:	11-012
Verortung:	Schröderstraße – Streckenabschnitt zwischen Quinckestraße und Keplerstraße
Problembeschreibung:	Fahrbahnschäden
Vorschlag:	Straßenzustand verbessern
Anmerkung:

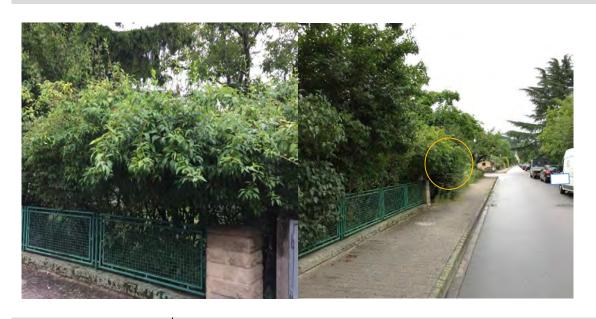
Nummer:	11-016
Verortung:	Schröderstraße 78
Problembeschreibung:	Grünbewuchs verengt den Gehweg
Vorschlag:	Grünschnitt anordnen
Anmerkung:

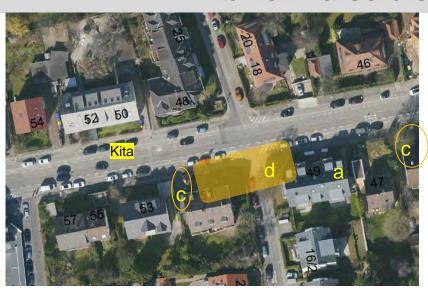
Nummer:	11-018
Verortung:	Mönchhofstraße – Kindergarten Neuenheim e.V.
Problembeschreibung:	a) Phantommarkierungen (a) sind auf dem Straßenzug noch vorhanden b) Anwohner beschwert sich über zu schnell fahrende Busse. Lärmbelästigung durch vorhandene "natürliche" Bodenschwellen (c) c) Natürliche Bodenschwellen vorhanden d) Keine Querungsmöglichkeit für die Kinder des Kindergarten Neuenheim e.V. Kindergarten besucht oft den Kastellspielplatz (südlich der Mönchhofstraße)  Allgemein stimmen Bau und Betrieb der Mönchhofstraße nicht überein. Querschnitt ist zu breit für die vorgeschriebenen 30 km/h
Vorschlag:	a) Phantommarkierungen entfernen. b) RNV wegen den Geschwindigkeiten auf der Mönchhofstraße anschreiben c) Straßenbelag nachbessern und natürliche Bodenschwellen einebnen d) Überquerungshilfe installieren. Eventuell Mittelinsel installieren, wenn der Querschnitt dafür geeignet ist
Anmerkung:

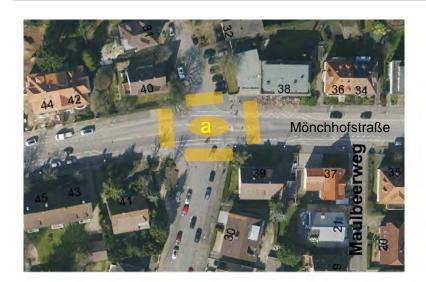
Nummer:	11-019
Verortung:	Mönchhofstraße # Wielandstraße
Problembeschreibung:	Zu breiter Querschnitt und keine guten Querungsmöglichkeiten vorhanden Sichteinschränkung 5 m-Knotenparker
Vorschlag:	a) Minikreisverkehr mit umlaufenden Fußgängerüberweg und Mittelinsel, wenn der Querschnitt es ermöglicht. Kreisverkehr dient der Geschwindigkeitsreduzierung, also keine direkte Durchfahrt durch den Kreisel ermöglichen b) Straßenraum (Mönchhofstraße) hin zur Kreuzung verengen, um eine Geschwindigkeitsreduzierung zu erreichen c) Poller setzen oder Grenzmarkierungen auftragen
Anmerkung:

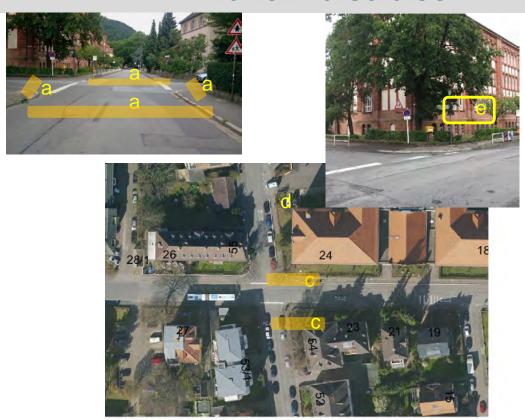
Nummer:	11-021
Verortung:	Mönchhofstraße # Keplerstraße
Problembeschreibung:	Keine Querungsmöglichkeiten im Kreuzungsbereich vorhanden. Hoher Querungsbedarf, weil es eine Hauptschulroute ist  Schild ist durch Grünbewuchs nicht mehr zu erkennen
Vorschlag	a) Alle 4 Richtungen im Kreuzungsbereich aufpflastern b) Alle 4 Richtungen im Kreuzungsbereich aufpflastern und im gesamten Kreuzungsbereich Fußgängerüberwege anbieten c) Gehwegüberfahrt mit Anrampung. Dadurch Vorrang für zu Fuß gehende d) Keplerstraße in echte Einbahnstraße umwandeln. Dadurch soll verhindert werden, dass Eltern der Schulkinder und sonstige Bedienstete der Schule im nahen Schulumfeld wenden e) Grünschnitt anordnen
Stand der Umsetzung:

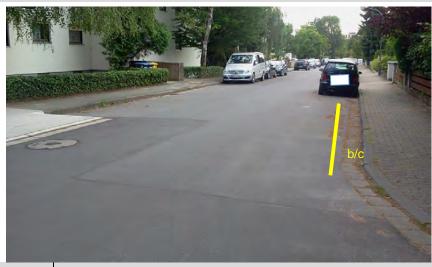
Nummer:	11-028
Verortung:	Blumenthalstraße # Quinckestraße
Problembeschreibung:	Parker im Knotenpunkt
Vorschlag:	a) GVD Kontrollen b) Grenzmarkierung c) Gehwegnase
Anmerkung:
