Beispielbild Lärmschutzwände:

Schaubild Lärmbelastung:

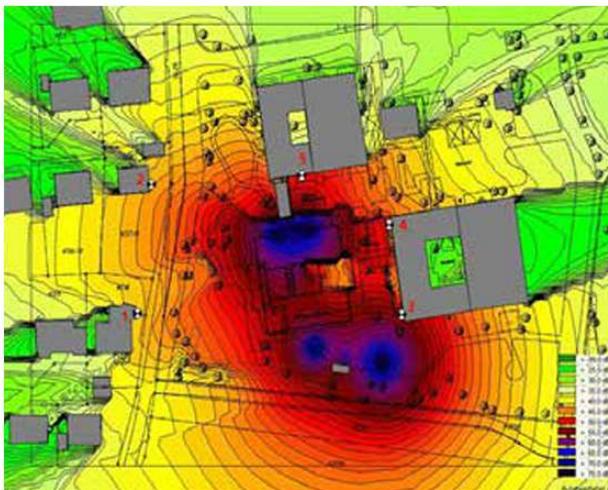
Bild 1: Lärmbelastung ohne zusätzliche Lärmschutzmaßnahmen

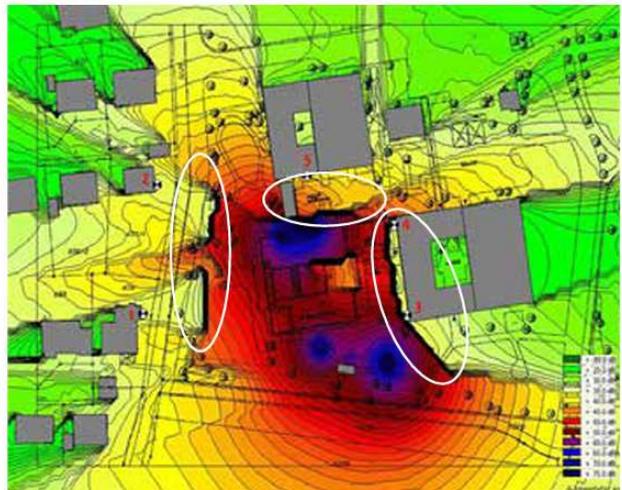
Bild 2 : Lärmbelastung unter Einsatz von textilen Lärmschutzwänden mit einer Höhe von 4 m: Lärmpegelminderung um 20 dB nachgewiesen
