Sanierungsgebiet Rohrbach

Fortschreibung der Erhaltungs- und Gestaltungsziele für Baumaßnahmen

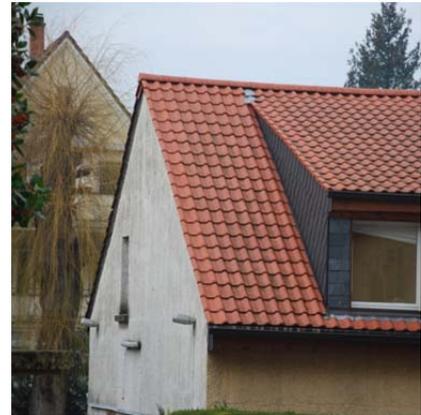
Abbildung 1:

Der Ansatz der Dachgaube am First und an der Traufe ist zu gering.

Der Abstand der Gauben von der Trauflinie ist vorgegeben (0,80 m oder drei Ziegelreihen), nicht aber der Abstand zur Firstlinie. Somit können Gauben derzeit direkt am First angesetzt werden. Die Hauptdachfläche ist dadurch nicht klar definiert

Die Dachgauben müssen einen Abstand von mindestens drei Ziegelreihen zum First aufweisen.

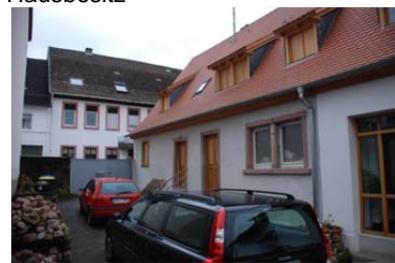
Abbildung 2:

Ortsbildtypische Gauben.

Der Ansatz der Dachgaube am First und an der Traufe ist ausreichend.

Begründung: Ortsbildtypisch für den historischen Ortskern von Rohrbach sind Dächer ohne Gauben. Gauben soweit vorhanden sind kleinteilig und weisen einen deutlichen Abstand zum First auf.

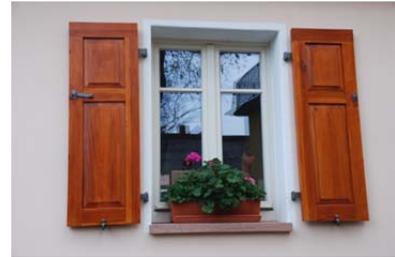
Abbildung 3:

Ortsbildtypisches Fassadendetail

Begründung: Ortsbildtypisch für Rohrbach sind Gebäude mit Fenstergewänden aus Naturstein. Besser wäre es, daher neue Fensteröffnungen bei Umbauten grundsätzlich durch Umrahmungen hervorzuheben, entweder als Putzfaschen oder durch eine farbige Absetzung.

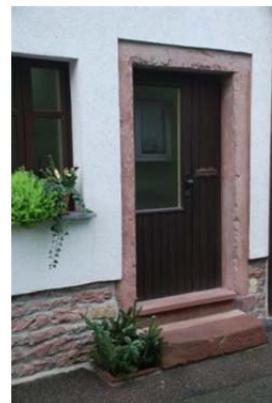
Abbildung 4:

Ortsbildtypisches Gebäude mit Sandsteinsockel.

Begründung: Ortsbildtypisch sind Bruchstein- bzw. Natursteinsockel.

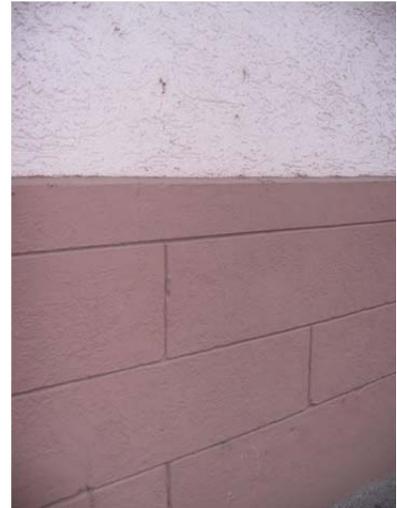
Abbildung 5: Gebäude mit Putzsockel nach Umbau.

Sollte die Sanierung oder Wiederherstellung eines Sandsteinsockels nicht möglich sein, wird empfohlen den Sockel entsprechend der Abbildung 5 zu gestalten und zu verputzen.

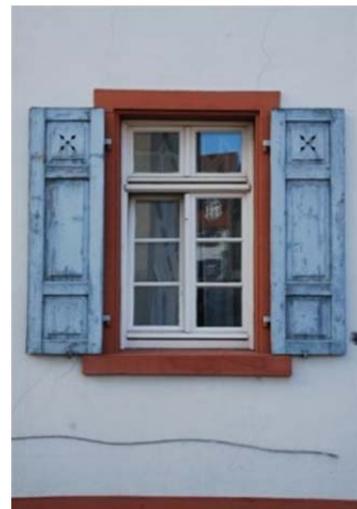
Abbildung 6:

Ortsbildtypisches Fassadendetail

Begründung: Ortsbildtypisch für Rohrbach sind Holzklappläden als Sonnenschutzelemente. Aufgesetzte Rollladenkästen sind ortsbilduntypisch.

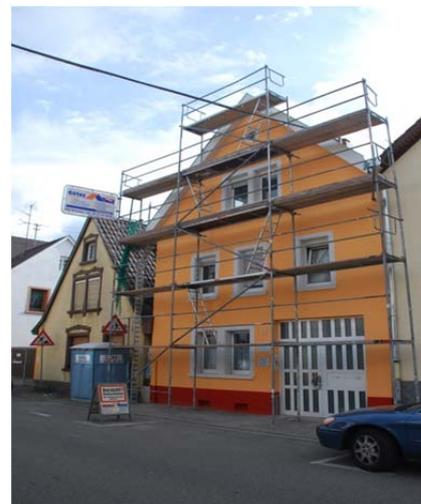
Abbildung 7:

Ortsbilduntypische Farbgebung der Fassade

Schwer vermittelbar ist, welche Farbe schrill bzw. grell oder aber noch akzeptabel ist. (Siehe Foto, Abbildung 7).

Daher wird das Gestaltungsziel ergänzt. *Historische, erdfarbene Farben bis hin zum gebrochenen weiß, sind zu verwenden. Grelle, schrille Farben sind unzulässig.*
