M.T.V. - Mark Twain Village Bestandserfassung

Juli 2013

Mit Schreiben vom 31.05.2013 beauftragte das Kämmereiamt der Stadt Heidelberg EILING Ingenieure GmbH mit der Bestandserfassung der Außenbereiche der Konversionsfläche Mark-Twain-Village Ost und Sickingenplatz.

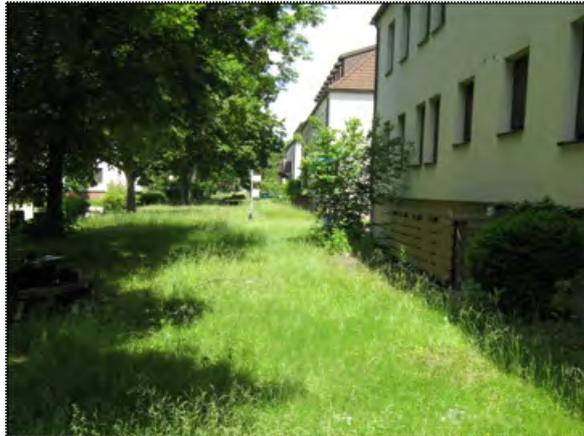
Abbildung 1: Blick auf einen beschatteten durchgewachsenen Park-/Nutzrasen frischerer Ausprägung, nördlicher Untersuchungsabschnitt

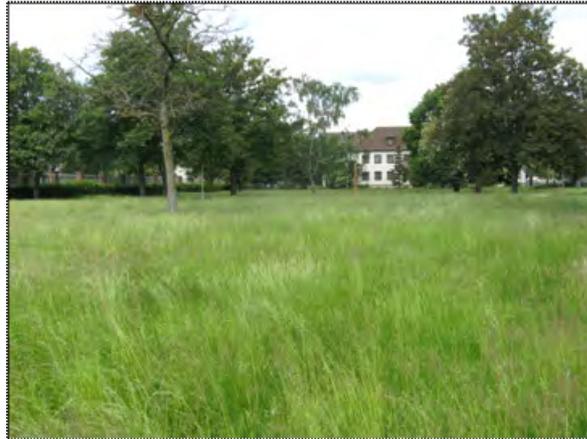
Abbildung 2: Blick auf durchgewachsenen Park-/Nutzrasen frischer Ausprägung, nördlicher Untersuchungsabschnitt

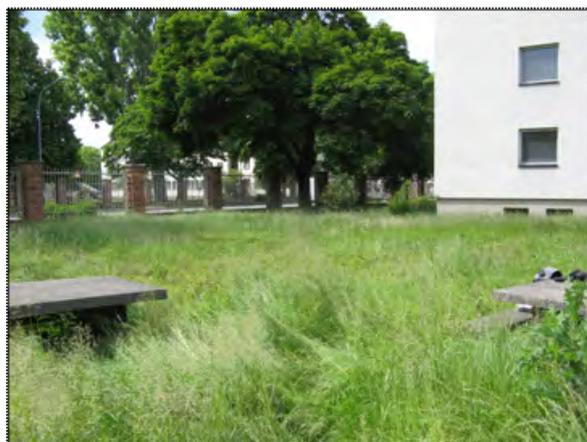
Abbildung 3: Blick auf einen durchgewachsenen Park-/Nutzrasen ruderaler Ausprägung mit kleinflächigen Dominanzbeständen der Gundelrebe (*Glechoma hederacea*), nördlicher Untersuchungsabschnitt

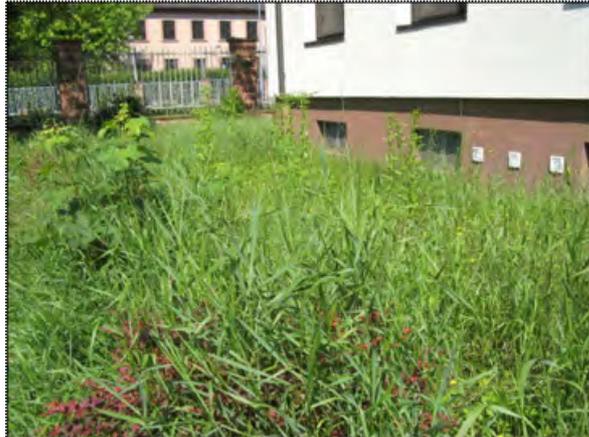
Abbildung 4: Blick auf einen durchgewachsenen Park-/Nutzrasen ruderalisierter Ausprägung dominiert durch Kriechende Quecke (*Elymus repens*), mittlerer Untersuchungsabschnitt

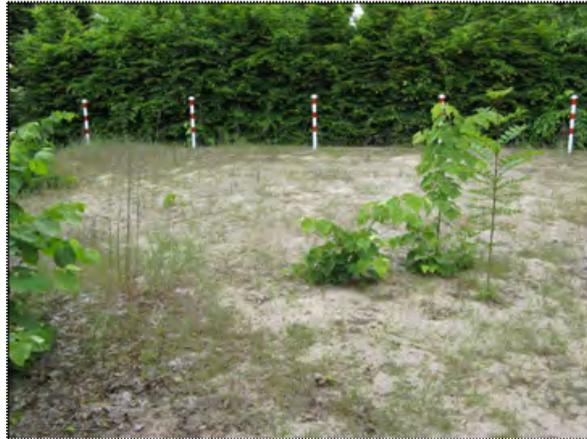
Abbildung 5: Blick auf initiale anthropogene Sand-/Rohboden mit Aufkommen von Sommerlinde (*Tilia platyphyllos*) und Robinie (*Robinia pseudoacacia*), südlicher Untersuchungsabschnitt

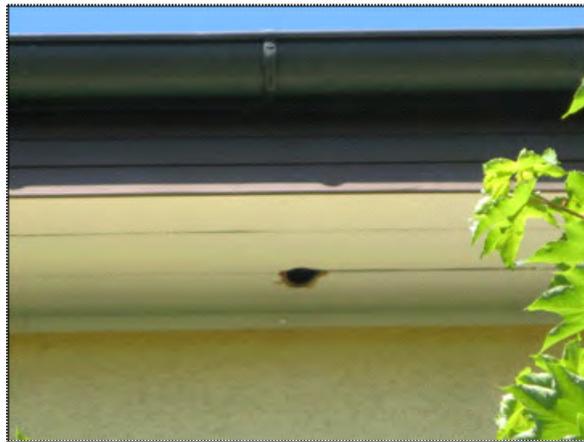
Abbildung 7: Beispielhafte Aufnahmen der zahlreich vorhandenen Gebäudehohlräume

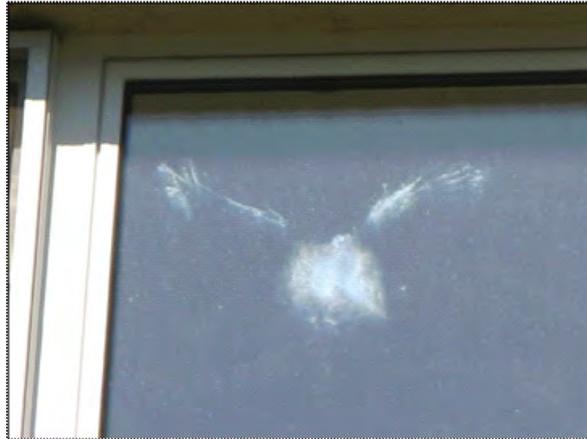
Die Anwesenheit von potenziell vorkommenden nachtaktiven Vogelarten (z.B. Wald- und Steinkauz) kann anhand der bisher durchgeführten Begehungen nicht abschließend beurteilt werden. Hinweise in Form von Aufprallabdrücken an Fensterscheiben am Sickingenplatz (siehe Abbildung 8) lassen ein Vorkommen jedoch vermuten.

Abbildung 8: Abdruck einer Eule an einer Fensterscheibe, südlicher Untersuchungsabschnitt
