## Konversionsflächen in Heidelberg Mark-Twain-Village West / Campbell Barracks Bestandserfassung

28.05.2014

## Weitergehende Baumuntersuchung in Heidelberg Mark-Twain-Village Bestandserfassung

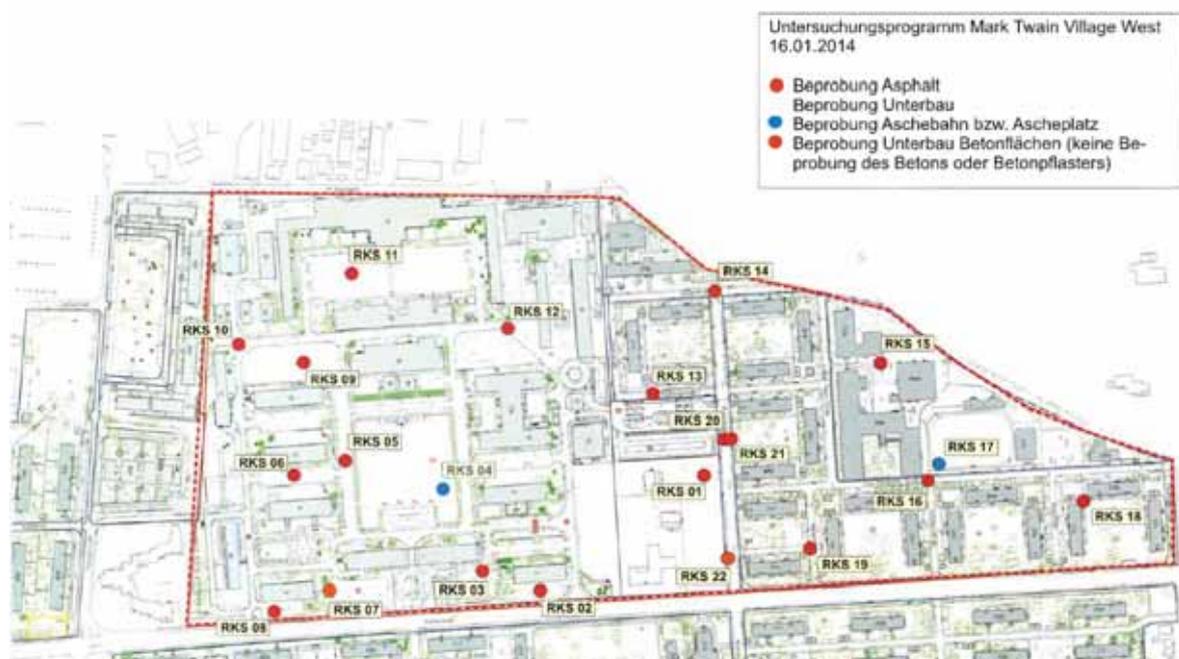
Abbildung 1: Lage der Untersuchungspunkte im Konversionsgebiet

Im Rahmen der abfallrechtlichen Untersuchung im Januar 2014 wurden an insgesamt 22 Punkten Untergrundaufschlüsse abgeteuft (vgl. Abbildung 1). Die Festlegung der Untersuchungspunkte wurden zusammen mit dem Hochbauamt Heidelberg, der BimA und der Stadt Heidelberg abgestimmt.
