Weitergehende Baumuntersuchung in Heidelberg Mark-Twain-Village Bestandserfassung

Stadt
Heidelberg

EILING
INGENIEURE

26.05.2014

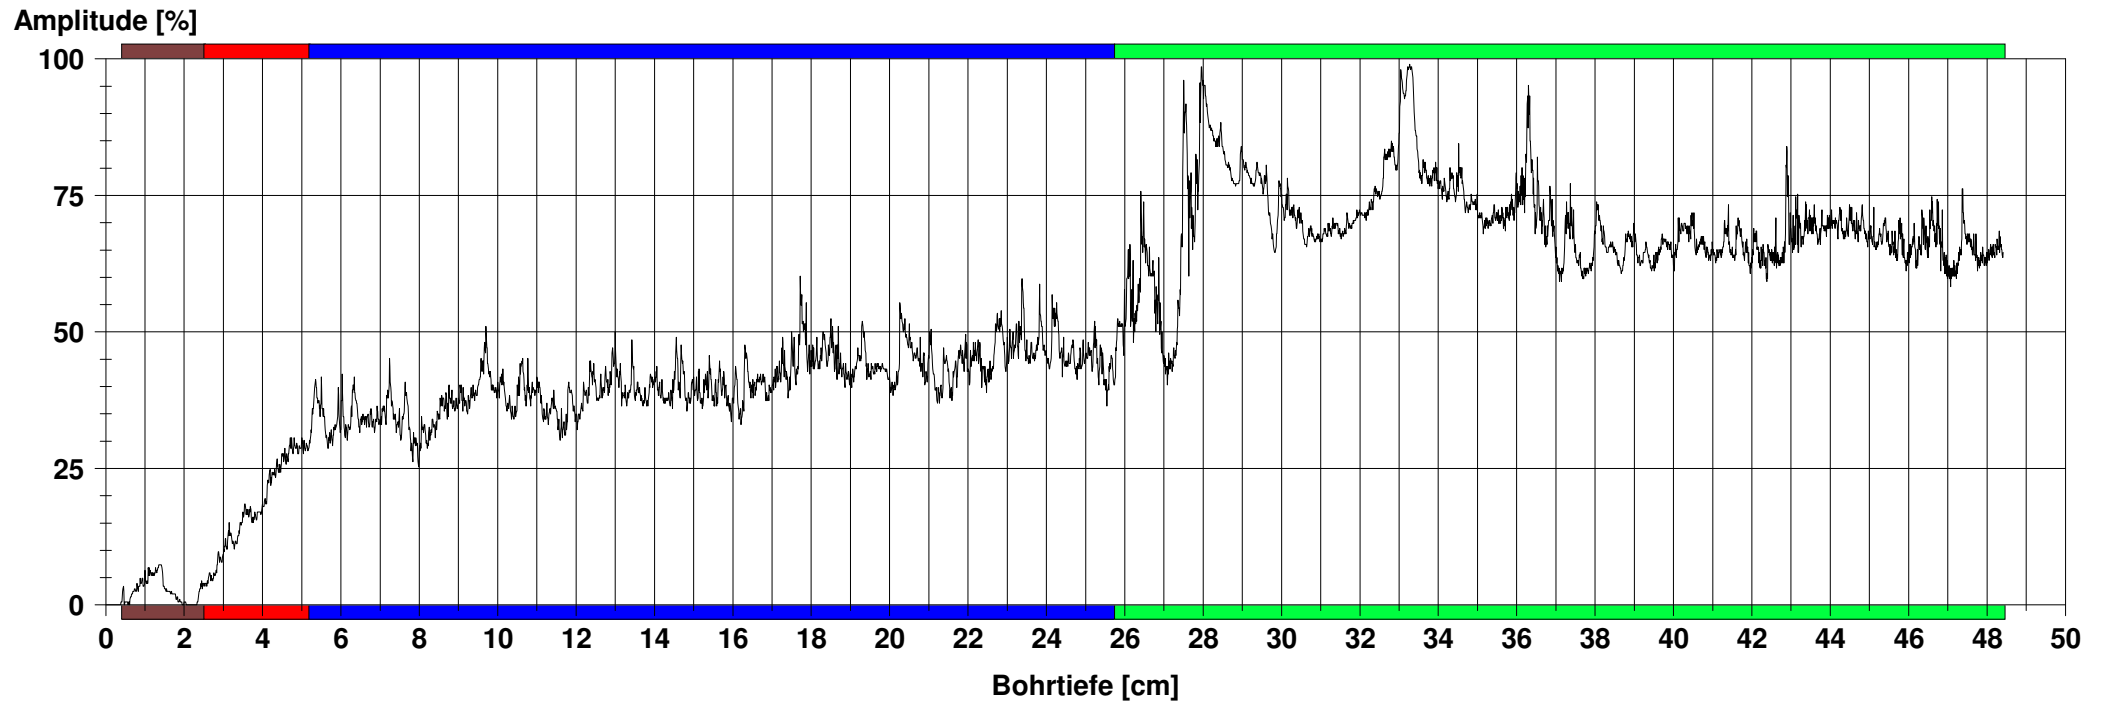
Meß- / Objektdaten

Messung Nr. : 46	Uhrzeit : 15:15:38	Standort : MTV West
Bohrtiefe : 48,42 cm	Mittelung : aus	Name : Acer platanoides
Holzart : Hart (2)	Durchmesser : 70,0 cm	
ID-Nummer : 018	Meßhöhe : 30,0 cm	
Vorschub : 28,8 cm/min	Meßrichtung : S-N	
Datum : 02.04.2014	Objektart :

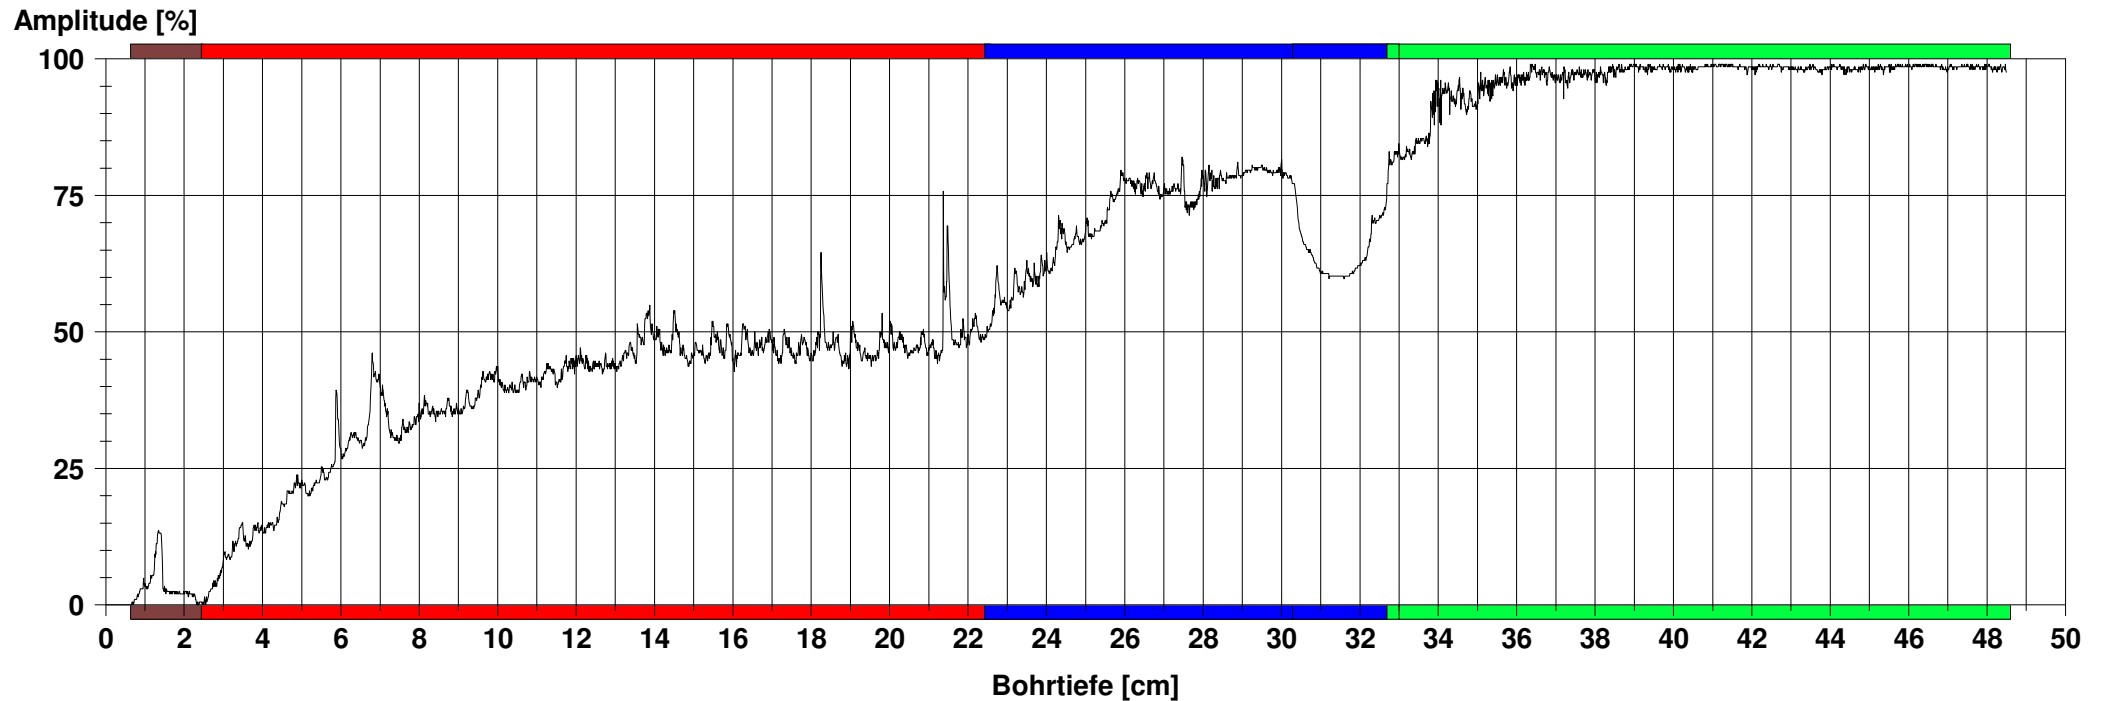
Meß- / Objektdaten

Messung Nr. :	49	Uhrzeit :	15:26:11	Standort :	MTV West
Bohrtiefe :	48,50 cm	Mittelung :	aus	Name :	Acer platanoides
Holzart :	Hart (2)	Durchmesser :	70,0 cm		
ID-Nummer :	018	Meßhöhe :	240,0 cm		
Vorschub :	32,4 cm/min	Meßrichtung :	W-O		
Datum :	02.04.2014	Objektart :
