**BV Neubau REWE-Markt in Heidelberg/Rohrbach, Felix-Wankel-Straße, Flst. 21484/6**  
**Bericht: Ergebnisse orientierender umwelt- und abfalltechnischer Untersuchungen****1. Veranlassung**

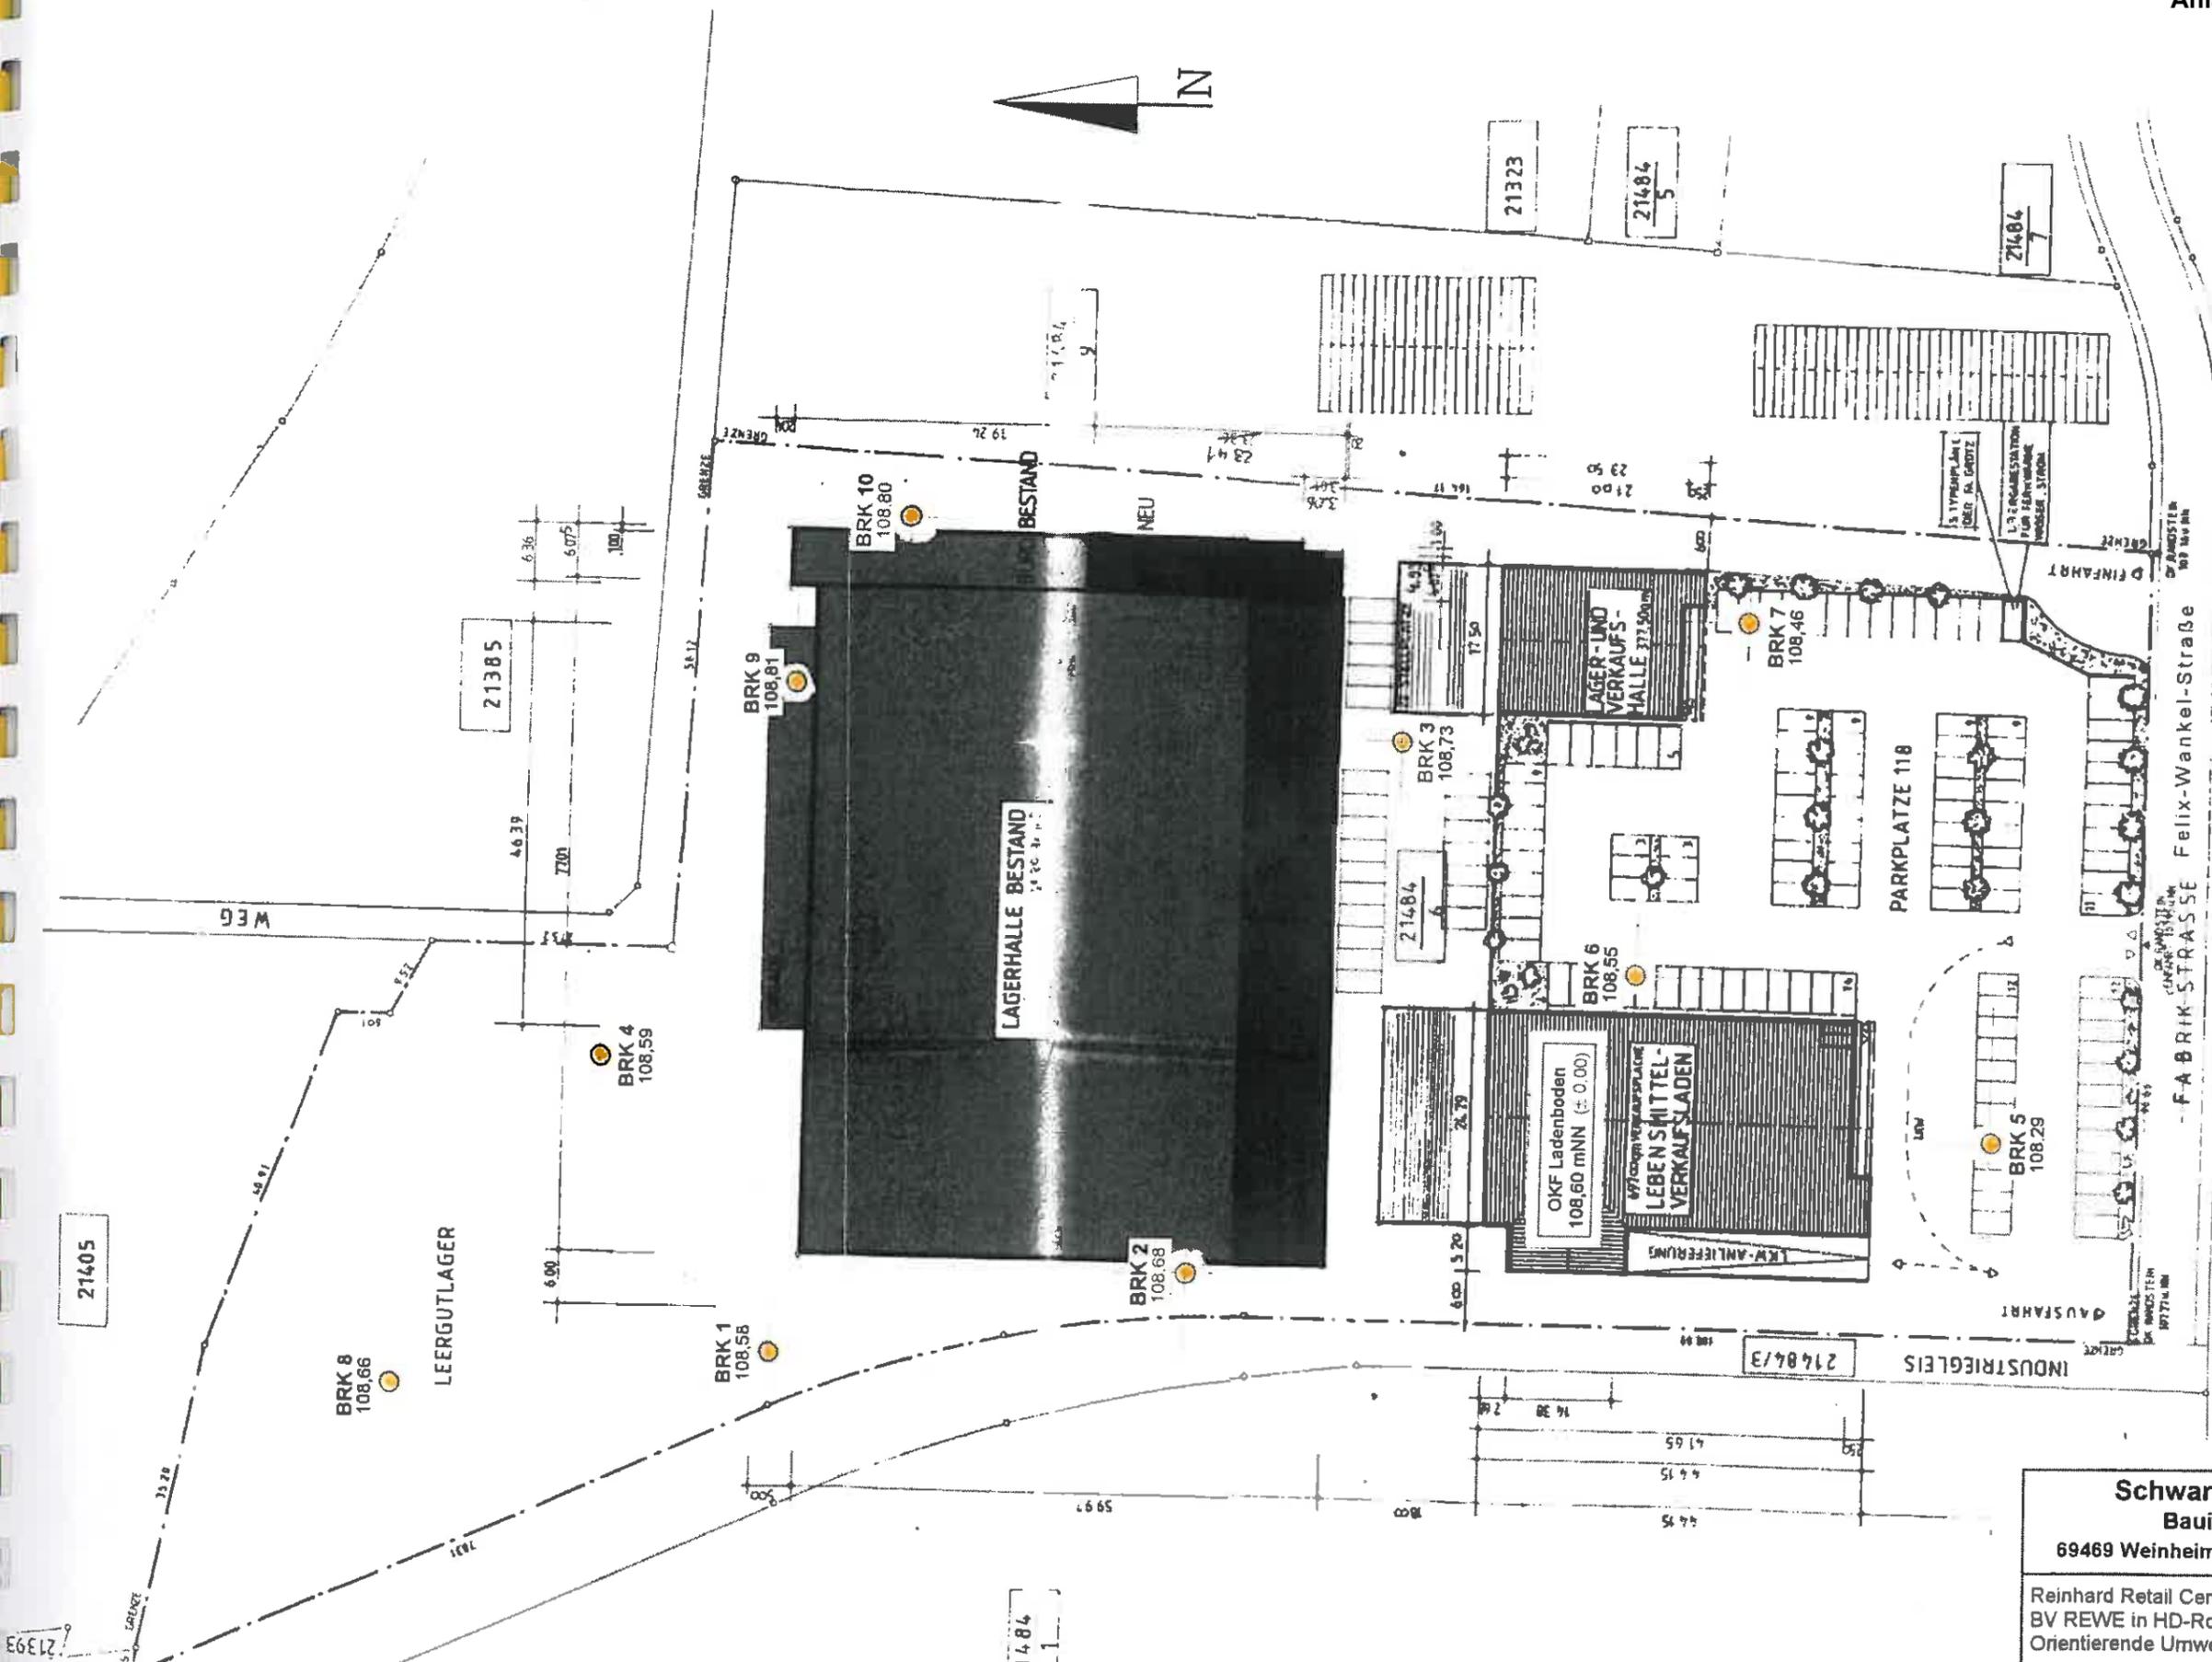
BRK = Rammkernbohrung D: 80/50/36 mm

Unter den Pflasterflächen befindet sich ein 0,25 ... 0,50 (i. M. 0,40) m dicke Schotterschicht (Mineralgemisch primärer Herkunft). Darunter folgen aufgefüllte Materialien und Böden bis in 2,3 ... 3,7 (m) Tiefe. Es handelt sich dabei hauptsächlich um Schluffe mit geringen Anteilen an Bauschutt. Es kommen aber auch Recycling-Vorsieb (Körnung ca. 0/16), Sand und Kiesssande vor. An verschiedenen Stellen hat sich oberflächennah Sickerwasser eingestaut. Die Bohrungen enden alle im Anstehenden, in nicht bildsamen feuchten oder weichen bis steifen Schluffen. Grundwasser wurde nicht erkundet.

MP 1	BRK 1	t = 1,3 ... 1,8 (m)	Kiessand
	BRK 9	t = 0,5 ... 1,0 (m)	Sand + Gesteins- u. Ziegelbruch
	BRK 10	t = 1,4 ... 2,5 (m)	Kiessand + Betonbruch
MP 2	BRK 2	t = 0,5 ... 1,0 (m)	RC-Vorsieb, ca. 0/16
	BRK 9	t = 1,4 ... 2,0 (m)	"
MP 3	BRK 1	t = 2,0 ... 2,6 (m)	Schluff mit mineral. Nebenbestandteilen
	BRK 2	t = 1,3 ... 2,3 (m)	" Nordseite von Flst. 21484/6
	BRK 4	t = 0,5 ... 1,0 (m)	"
	BRK 4	t = 1,5 ... 3,0 (m)	"
	BRK 8	t = 0,5 ... 1,0 (m)	"
	BRK 8	t = 1,4 ... 2,8 (m)	"
MP 4	BRK 9	t = 2,0 ... 2,5 (m)	"
	BRK 3	t = 0,5 ... 1,0 (m)	Schluff mit mineral. Nebenbestandteilen
	BRK 3	t = 1,3 ... 2,5 (m)	" Südseite von Flst. 21484/6
	BRK 5	t = 0,6 ... 2,0 (m)	"
	BRK 6	t = 0,6 ... 1,0 (m)	"
	BRK 6	t = 1,5 ... 3,0 (m)	"
	BRK 7	t = 0,7 ... 1,0 (m)	"
