Prüfauftrag Drucksache 0292/2020/BV Linie 21 Heidelberg

Antrag Fraktion Die Linke: Konzeptvorschlag des Umwelt- und Prognose-Institut e.V. (UPI)

Hier Ergebnisse der Prüfung durch rnv

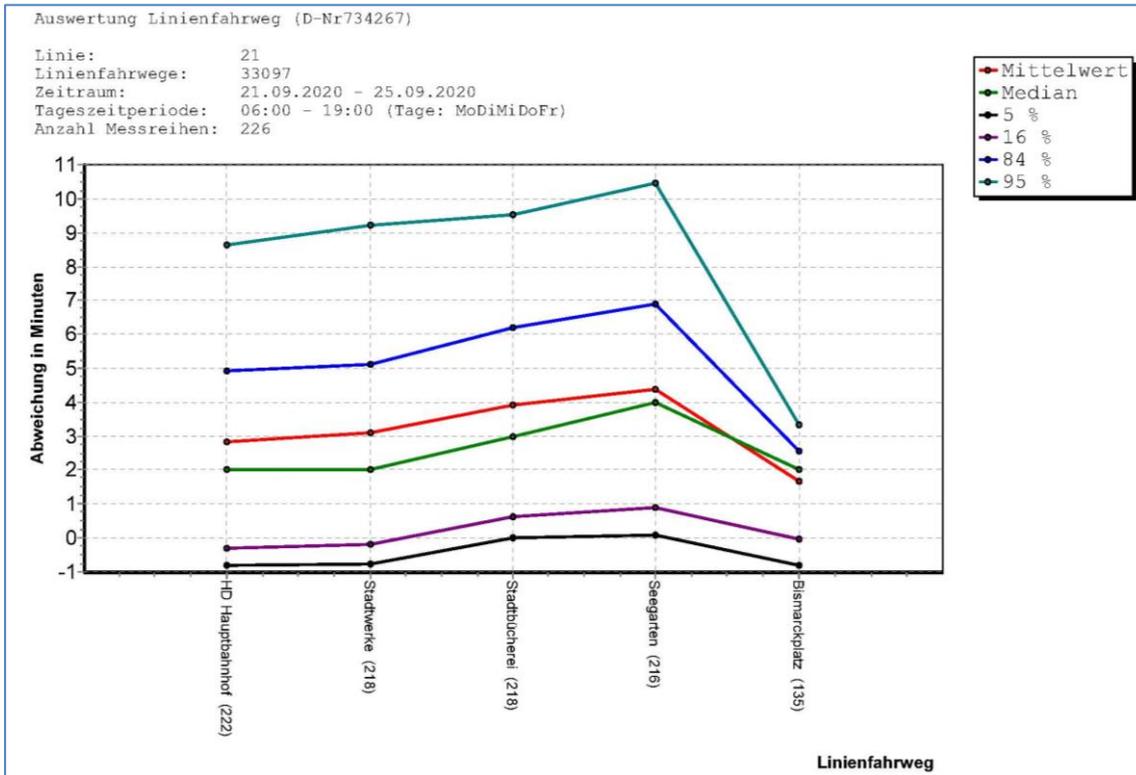
Abb. 3, Linie 21 HD Hauptbahnhof - Bismarckplatz

Auf der Linie 21 ist im Mittel ein Verspätungsabbau von einer Minuten erkennbar (Abb 3). In keiner Quantile ist ein Verspätungsaufbau abzulesen. Die Verteilung der Fahrzeit weicht hier vom tatsächlichen Fahrzeitbedarf der einzelnen Haltestellenabschnitte ab. Die Gesamtfahrzeit auf dem Streckenabschnitt ist auskömmlich. Einzelne Fahrten mit einem Verspätungsaufbau sind nicht ausgeschlossen. Auffällig sind wiederum hohe Verspätungen aus dem vorangegangenen Streckenabschnitt von bis zu 9 Minuten bei 5% der Fahrten. Die Vergleichslinie 5 (Abb 4) weist im Mittel eine über den Streckenabschnitt konstante Verspätung auf, die in der absoluten Höhe mit weniger als einer Minute unkritisch ist.

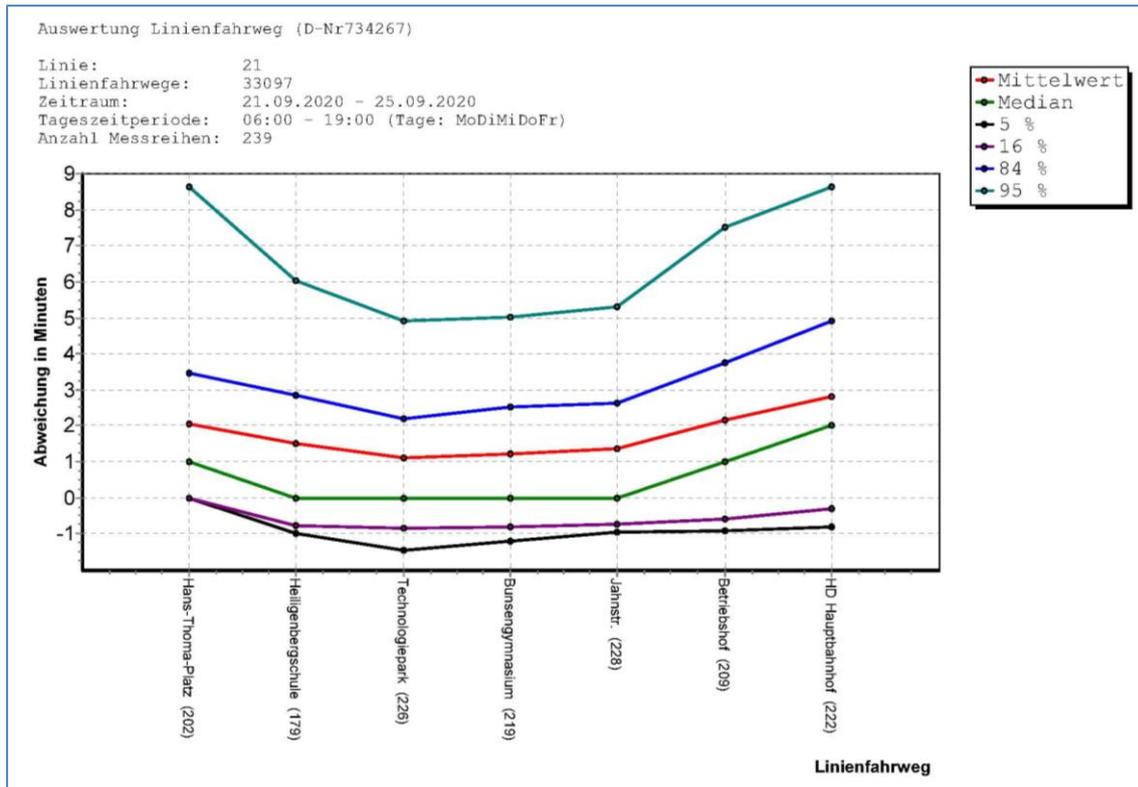
Abb. 5, Linie 21 Hans-Thoma-Platz - HD Hauptbahnhof

Auf der Linie 21 ist im Mittel ein Verspätungsabbau von 45 Sekunden erkennbar (Abb 5). Bei einem Teil der Fahrten ist von einem höheren Verspätungsaufbau auszugehen. Die Verteilung der Fahrzeit weicht hier vom tatsächlichen Fahrzeitbedarf der einzelnen Haltestellenabschnitte ab, insbesondere um die Haltestelle Betriebshof. Die Gesamtfahrzeit auf dem Streckenabschnitt ist bei den gegebenen Randbedingungen um eine Minute zu knapp bemessen. Besonders auffällig sind sehr hohe Anfangsverspätungen am Hans-Thoma-Platz von bis zu 9 Minuten bei 5% der durchgeführten Fahrten. Die Vergleichslinie 24 (Abb 6) weist bei der Verspätungsentwicklung ein vergleichbares Profil auf, die absoluten Höhen der Verspätungen liegt um etwa 50% unter den Werten der Linie 21.

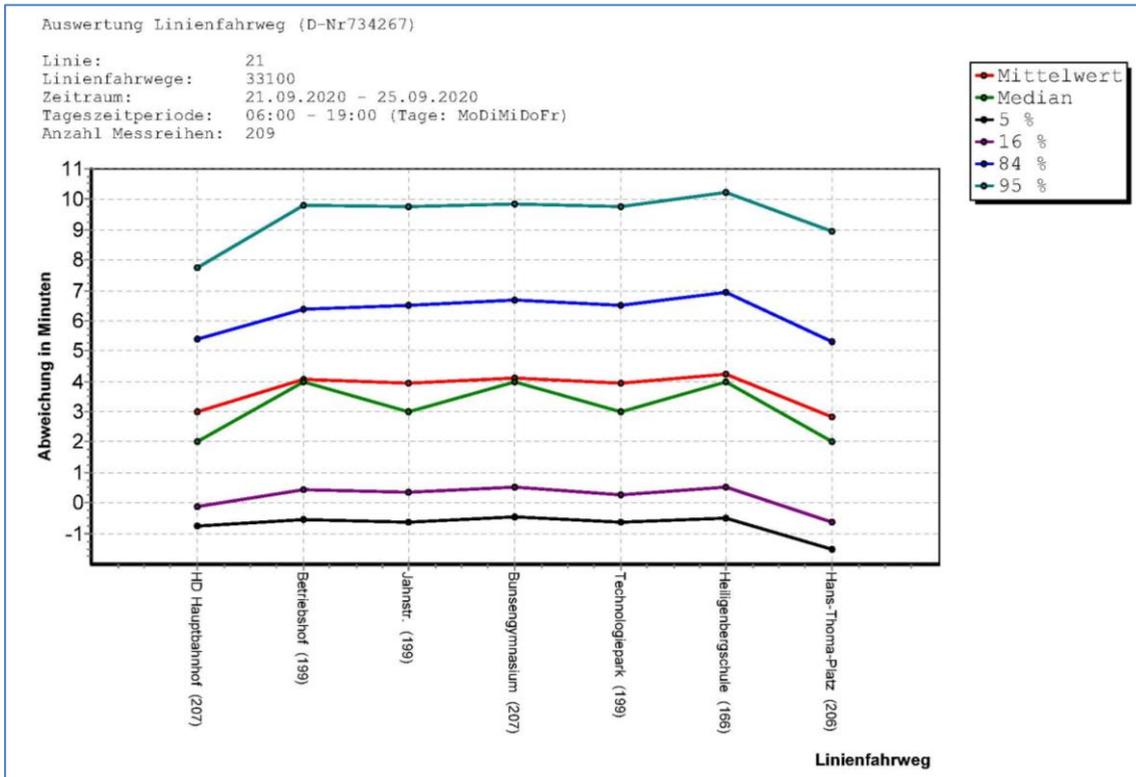
Abb. 7, Linie 21 HD Hauptbahnhof - Hans-Thoma-Platz

Auf der Linie 21 ist kein Verspätungsaufbau erkennbar (Abb 7). Die Verteilung der Fahrzeit entspricht hier den tatsächlichen Fahrzeitbedarfen der einzelnen Haltestellenabschnitte. Die Gesamtfahrzeit auf dem Streckenabschnitt ist somit auskömmlich. Auffällig sind wiederum Verspätungen aus dem vorangegangenen Streckenabschnitt von bis zu 8 Minuten bei 5% der Fahrten. Die Vergleichslinie 24 (Abb 8) weist bei der Verspätungsentwicklung ein vergleichbares Profil auf, die absolute Höhe der Verspätungen liegt um etwa 50% unter den Werten der Linie 21.

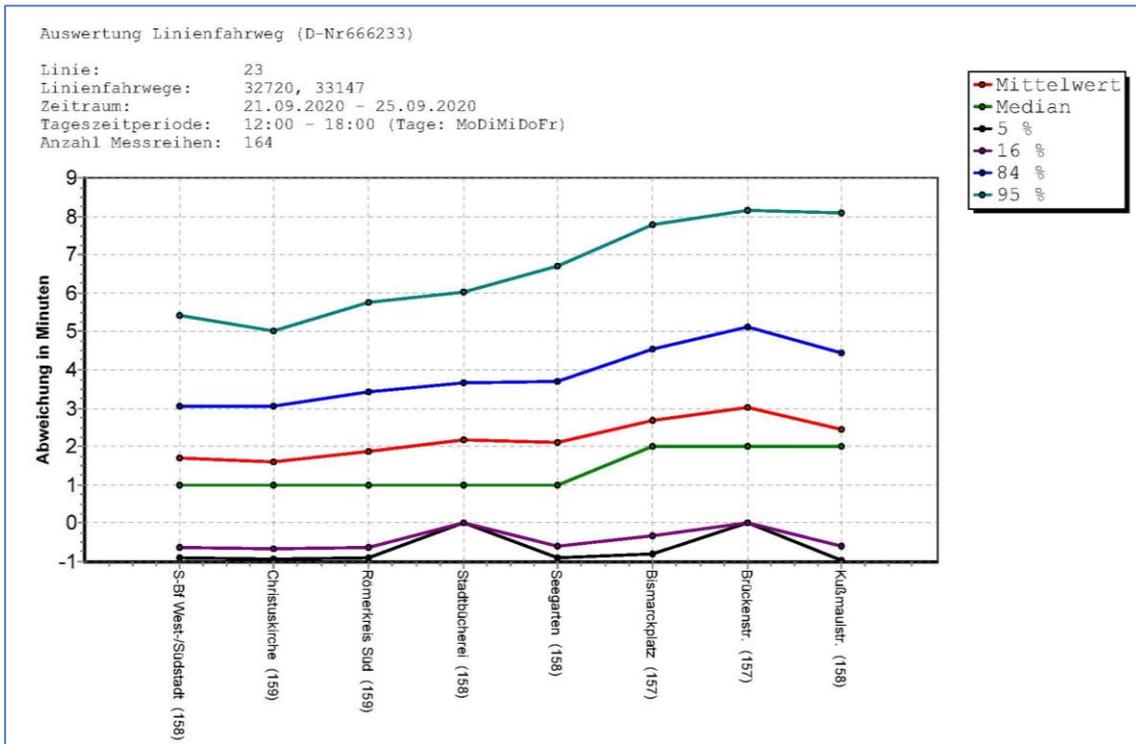
Abb. 9, Pünktlichkeit Linie 23 im September 2020

Durch neue Abbiegebeziehungen der Linie 21 bedingte Behinderungen nachfolgender ÖV-Fahrzeuge wurden untersucht. In der Rohrbacher Straße folgt der Linie 21 in der Nachmittagsstunden die Linie 23 als nächste in drei Minuten Abstand. Pünktlichkeitsauswertungen zeigen, dass ein Verspätungsaufbau bei der Linie 23 im Zulauf zum Bismarckplatz nicht erfolgt. Zwischen Seegarten und Bismarckplatz kann die Linie 23 aktuell sogar Verspätungen abbauen, gegenüber einem Verspätungsaufbau auf demselben Abschnitt in 2020. Dies kann auf eine Entzerrung der Abfahrten in Richtung Handschuhsheim zurückgeführt werden, die durch Herausnahme der Linie 21 möglich wurde. Die Abbildungen 9 und 10 zeigen die Entwicklung der Verspätungen der Linie 23 im genannten Abschnitt 2020 und 2021.
