# GUTACHTEN

**Projekt – Nr. E 12307**

**„Neubau Feuerwehrgerätehaus“**

**Projekt:** Heidelberg-Wieblingen,  
Neubau eines Feuerwehrgerätehauses  
- Baugrundvorerkundung -

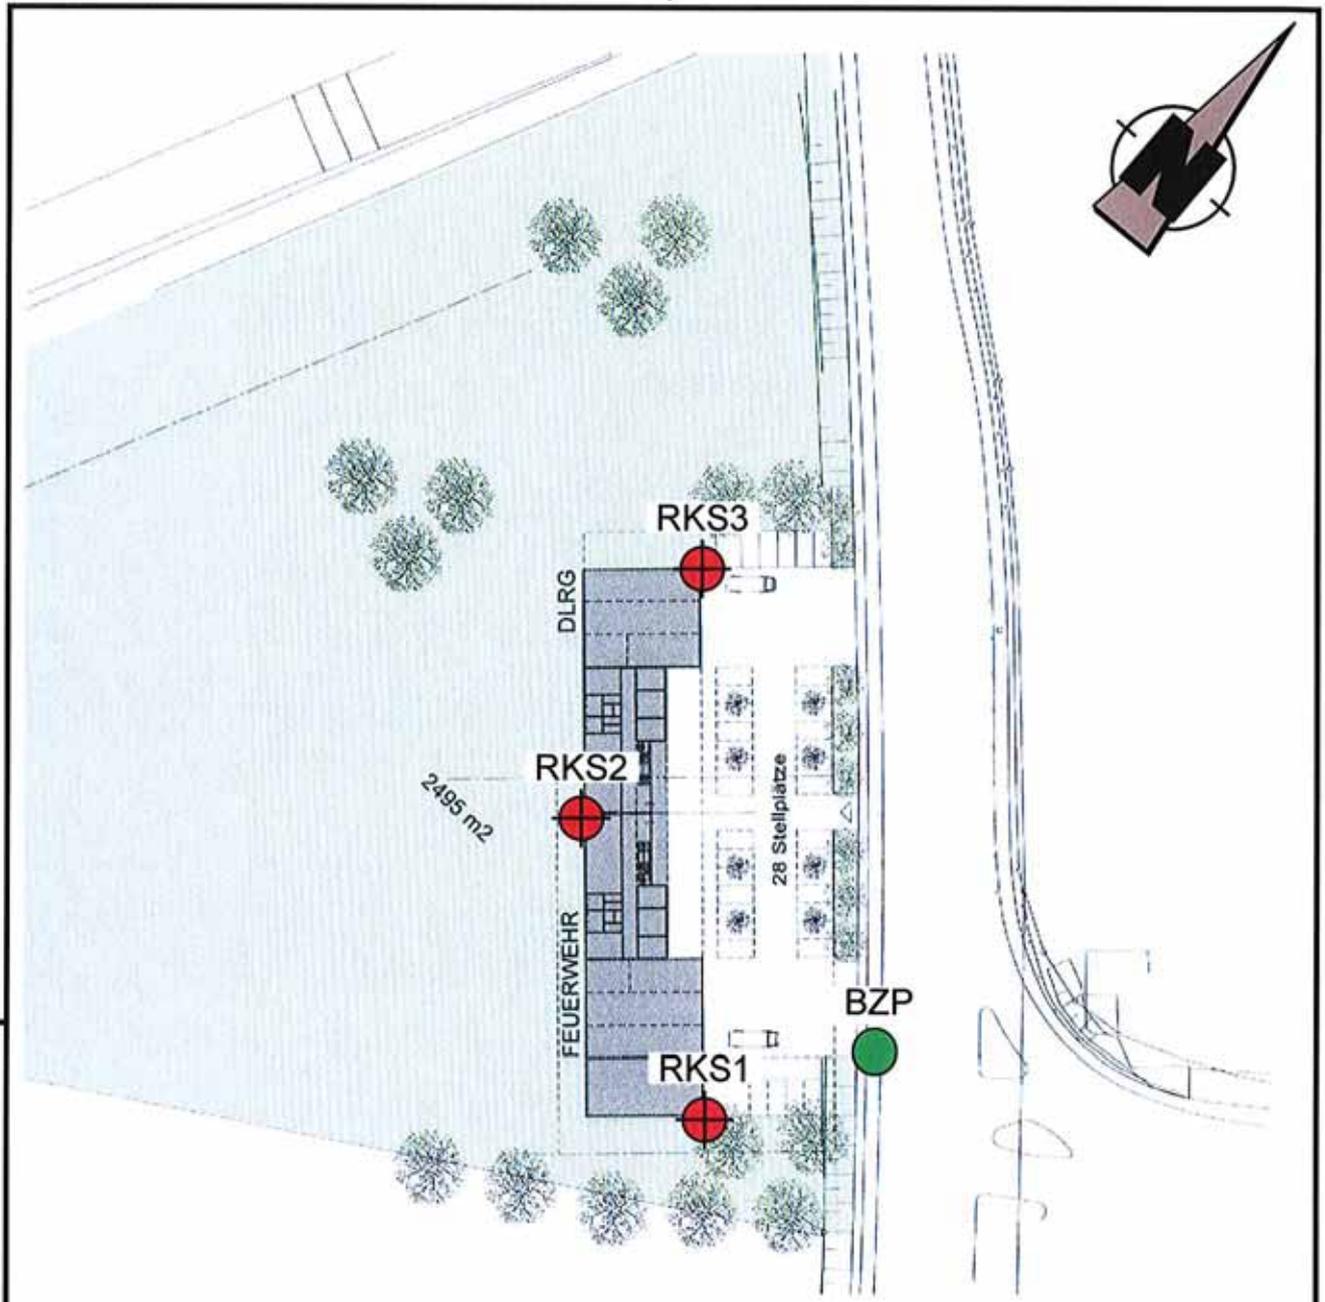
**Anlage Nr. 1.2**

Die Bohransatzpunkte wurden nach Lage und Höhe eingemessen. Als Höhenbezugspunkt diente ein Vermessungspunkt im Gehweg östlich des Untersuchungsgeländes (siehe Anlage 1.2). Die Oberkante (OK) des Vermessungspunktes wurde mit der

RKS 1:	Kote + 1,66 m
RKS 2:	Kote + 1,22 m
RKS 3:	Kote + 1,26 m

Heidelberg - Wieblingen, Mannheimer Straße  
 - Neubau eines Feuerwehrgerätehauses -  
**Lageplan der Bohransatzpunkte**

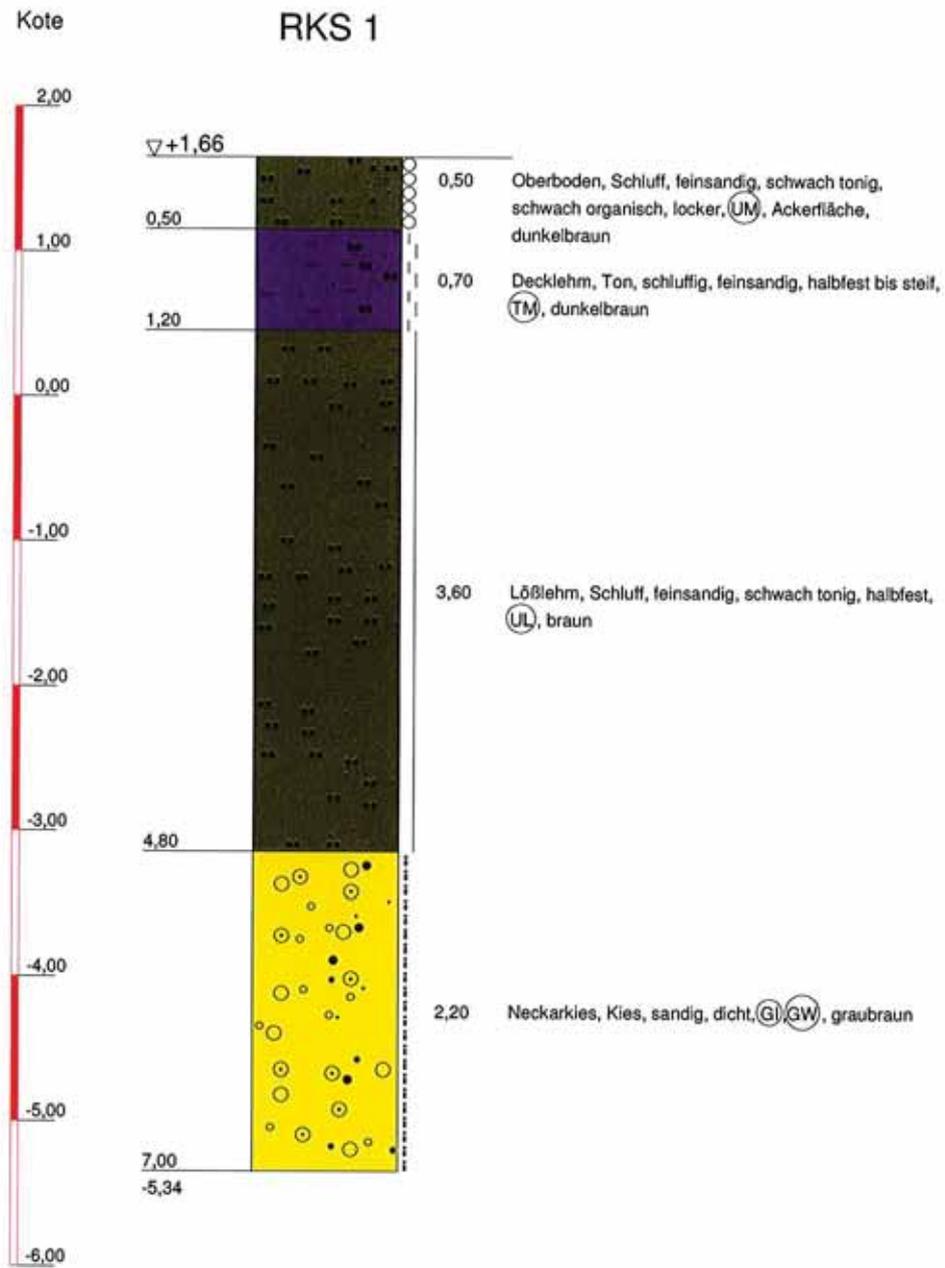
**Anlage Nr. 3**

Die Bodenproben wurden nach DIN 4022 laboranalytisch angesprochen und in Schichtenverzeichnissen (Anlage Nr. 2) eingetragen sowie nach DIN 4023 in Schichtenprofilen (Anlage Nr. 3) zeichnerisch dargestellt.

**Planbezeichnung:**  
Schichtenprofile

Die Bodenschichten im Baufenster werden hier nur allgemein beschrieben. Detaillierte Daten können den Schichtenverzeichnissen (Anlage Nr. 2) und den Schichtenprofilen (Anlage Nr. 3) entnommen werden.

RKS 1	RKS 2	RKS 3
<b>Oberboden</b>	+1,66 m (0,50 m)	+1,22 m (0,50 m)	+1,26 m (0,50 m)
<b>Auffüllungen</b>	--	--	+0,76 m (1,10 m)
<b>Decklehme</b>	+1,16 m (0,70 m)	+0,72 m (0,50 m)	--
<b>Lößlehme</b>	+0,46 m (3,60 m)	+0,22 m (3,40 m)	-0,34 m (3,00 m)
<b>Neckarkiese</b>	-3,14 m (2,20 m)	-3,18 m (2,60 m)	-3,34 m (0,90 m)
<b>Endteufe</b>	-5,34 m (7,00 m)	-5,78 m (7,00 m)	-4,24 m (5,50 m)

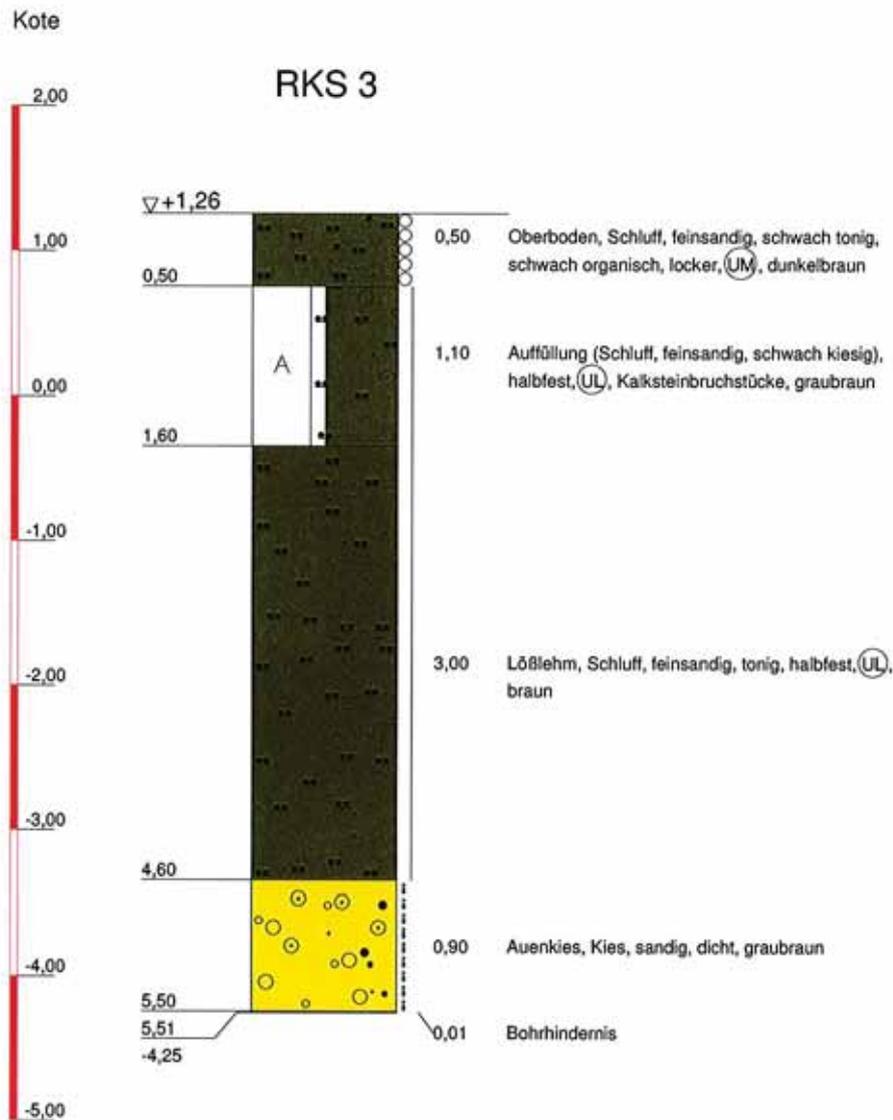
**Planbezeichnung:**  
Schichtenprofile
