KULTUR- UND KONZERTHAUS

01 PLANSTAND

02 KOSTEN- SCHÄTZUNG

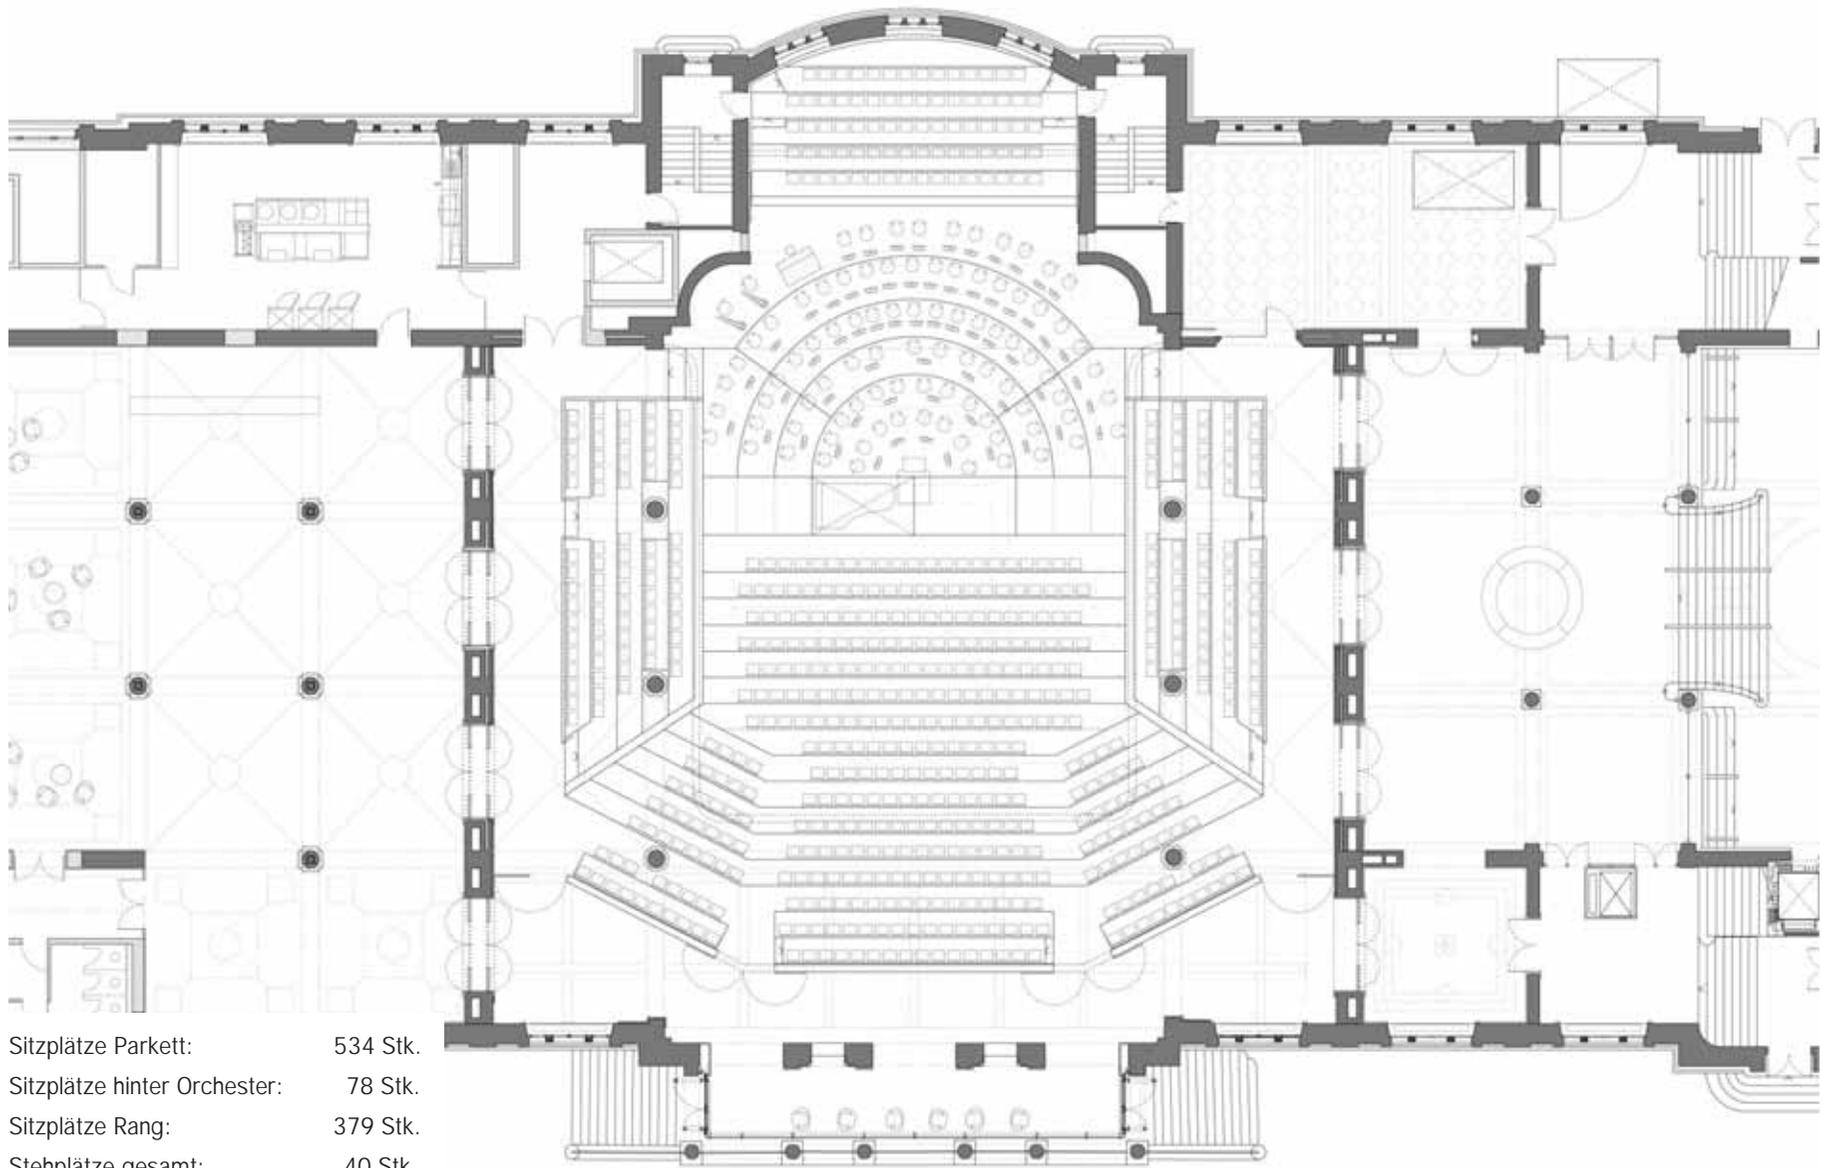
Grundriss Saal Konzert

Sitzplätze Parkett: 534 Stk.
Sitzplätze hinter Orchester: 78 Stk.
Sitzplätze Rang: 379 Stk.
Stehplätze gesamt: 40 Stk.

Zuschauerplätze gesamt: 1.031 Stk.

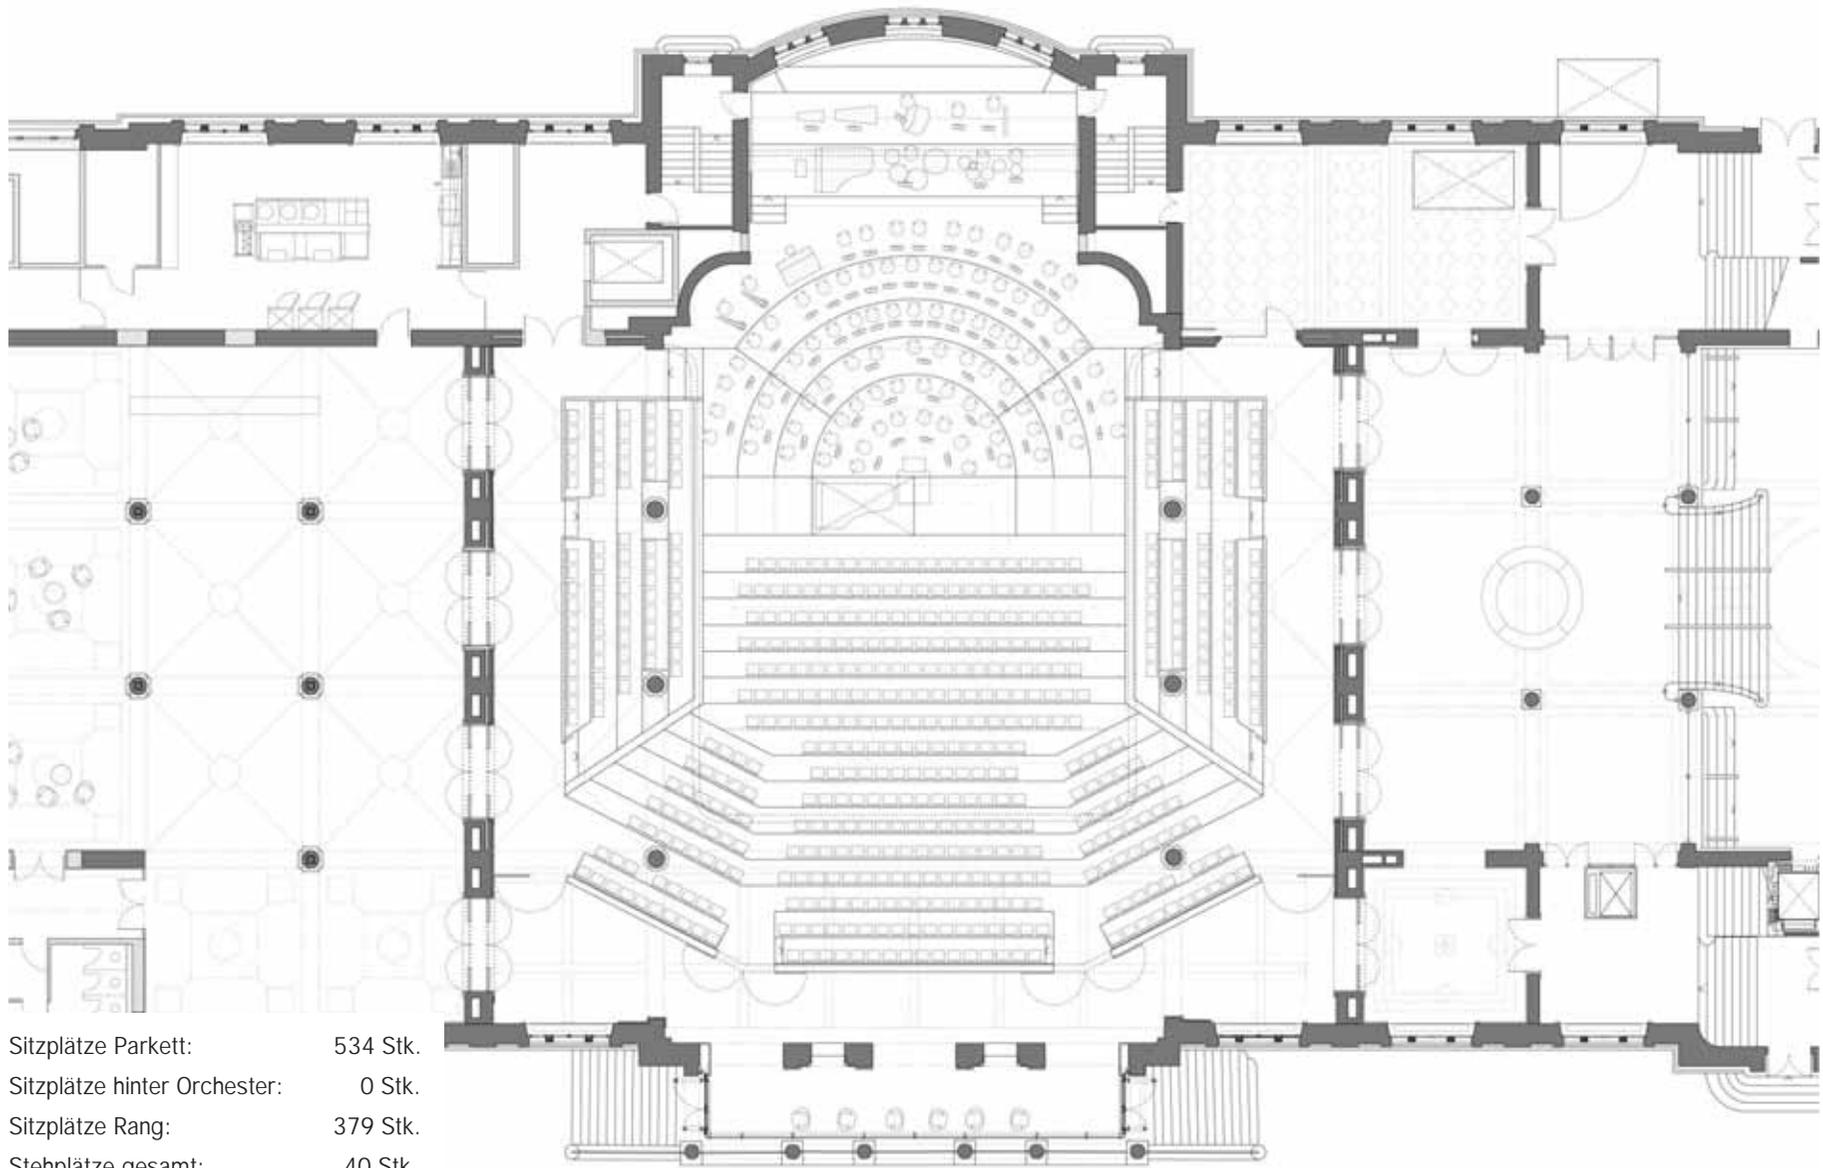
Grundriss Saal Großes Orchester

Sitzplätze Parkett: 534 Stk.
 Sitzplätze hinter Orchester: 0 Stk.
 Sitzplätze Rang: 379 Stk.
 Stehplätze gesamt: 40 Stk.
Zuschauerplätze gesamt: 953 Stk.

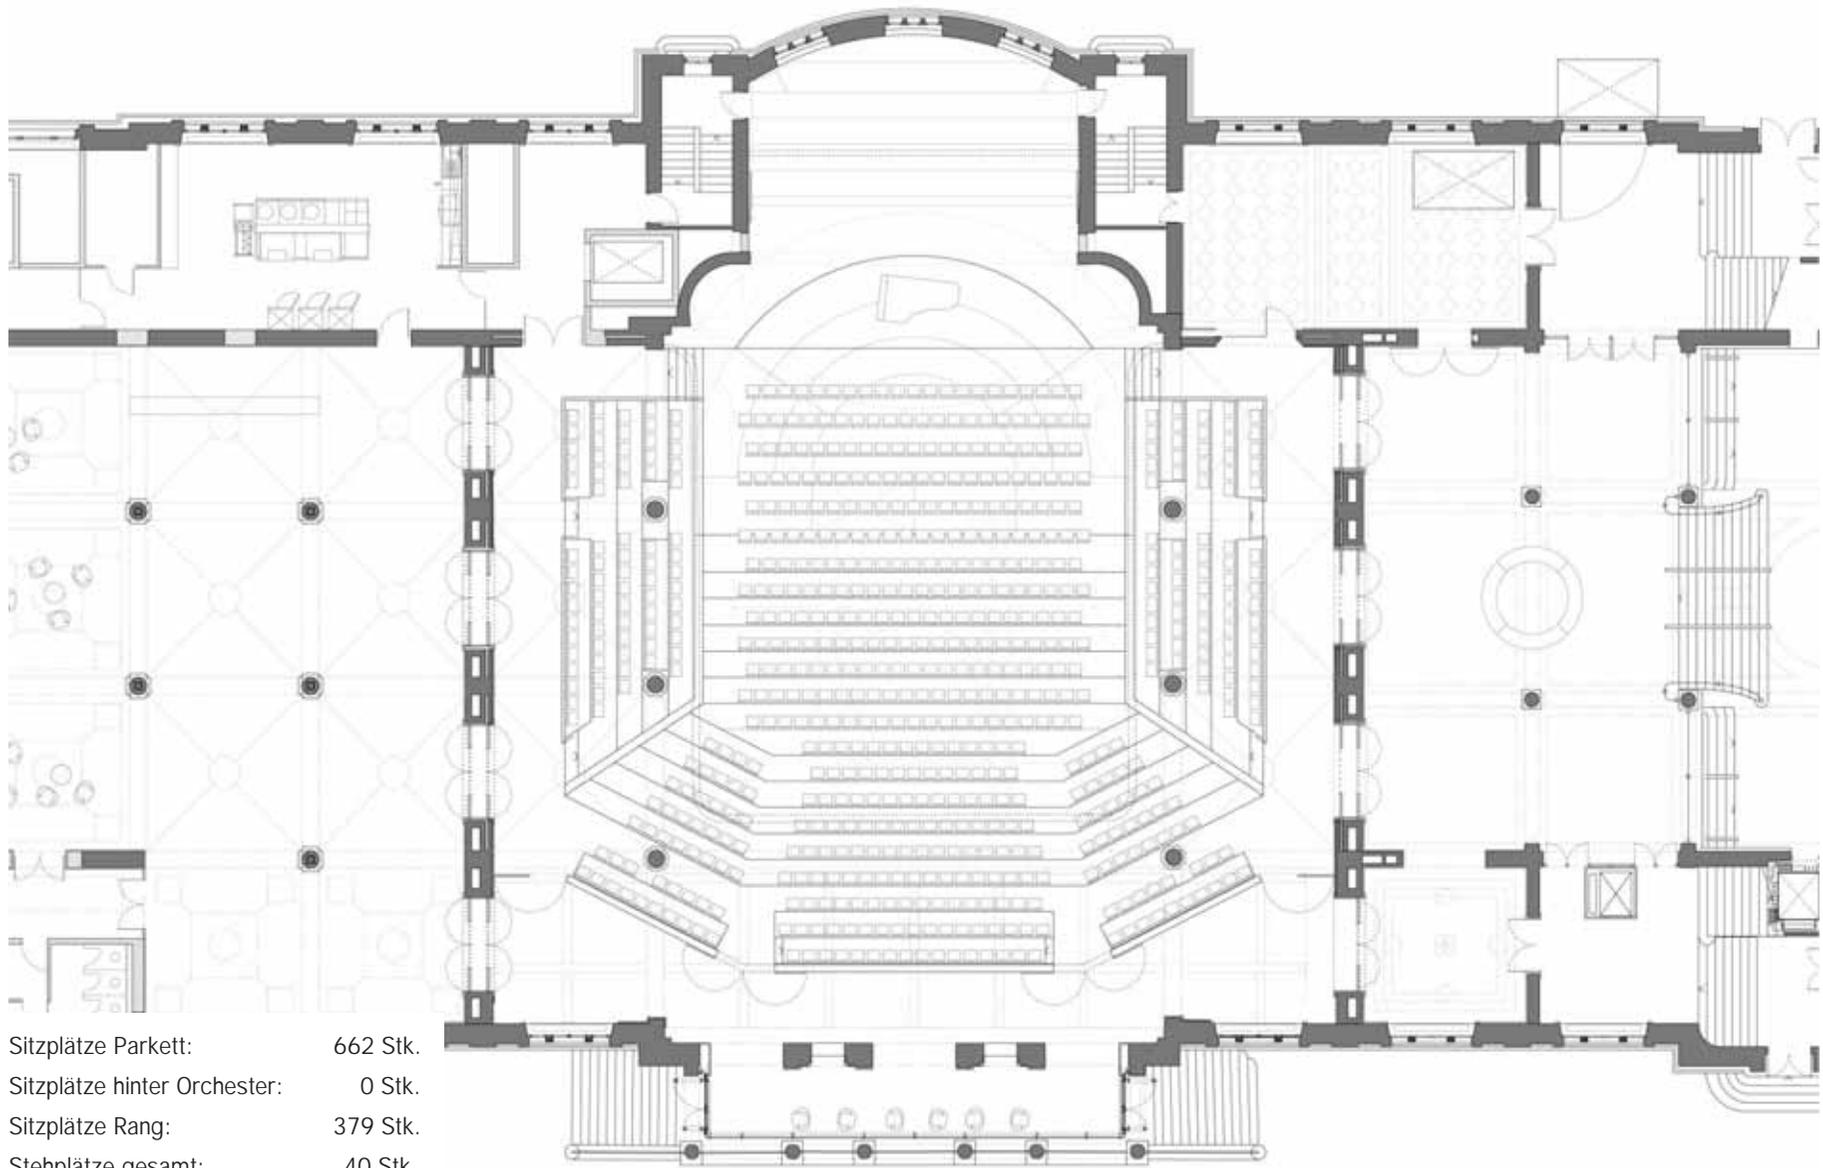
Grundriss Saal Historische Bühne

Sitzplätze Parkett: 662 Stk.
Sitzplätze hinter Orchester: 0 Stk.
Sitzplätze Rang: 379 Stk.
Stehplätze gesamt: 40 Stk.

Zuschauerplätze gesamt: 1.091 Stk.

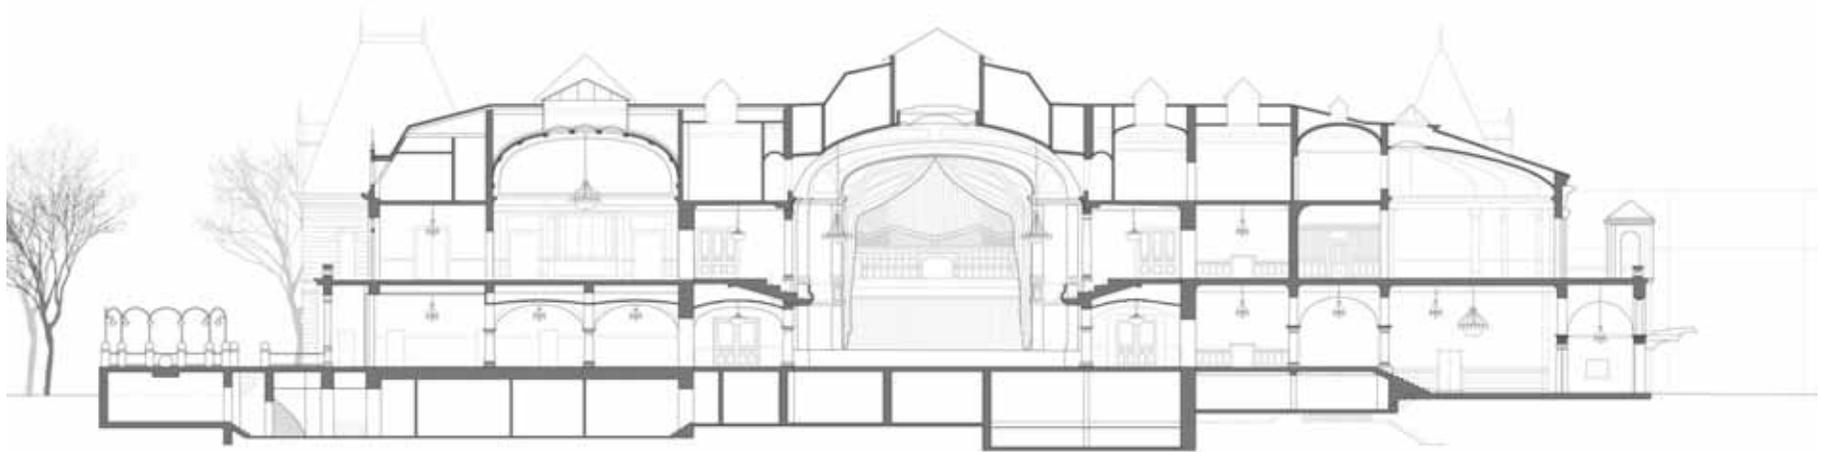
Platzbedarf Lüftungstechnik Längsschnitt Bestand

Verlagerung Technikflächen			776.929,17 €
340	Auslagerung Technikflächen UG aufgrund größerer Lüftungsgeräte, Abbruch Rondell	W+W	631.929,17 €
430	Verlagerung Lüftungstechnik in neue Technikzentrale, Bodenkanäle (Gerätegröße)	ENC	145.000,00 €
Lüftung Meriansaal			120.000,00 €
350	Durchbrüche Fußboden für alternative Lufteinbringung, Schließen der Öffnungen in der Gewölbedecke	W+W	55.000,00 €
430	Stillegung Installationen in Gewölbedecke Meriansaal, alternative Lufteinbringung über Fußboden	ENC IEG	65.000,00 €
Baunebenkosten Erkenntnisse Vorentwurf (28%)			251.140,17 €

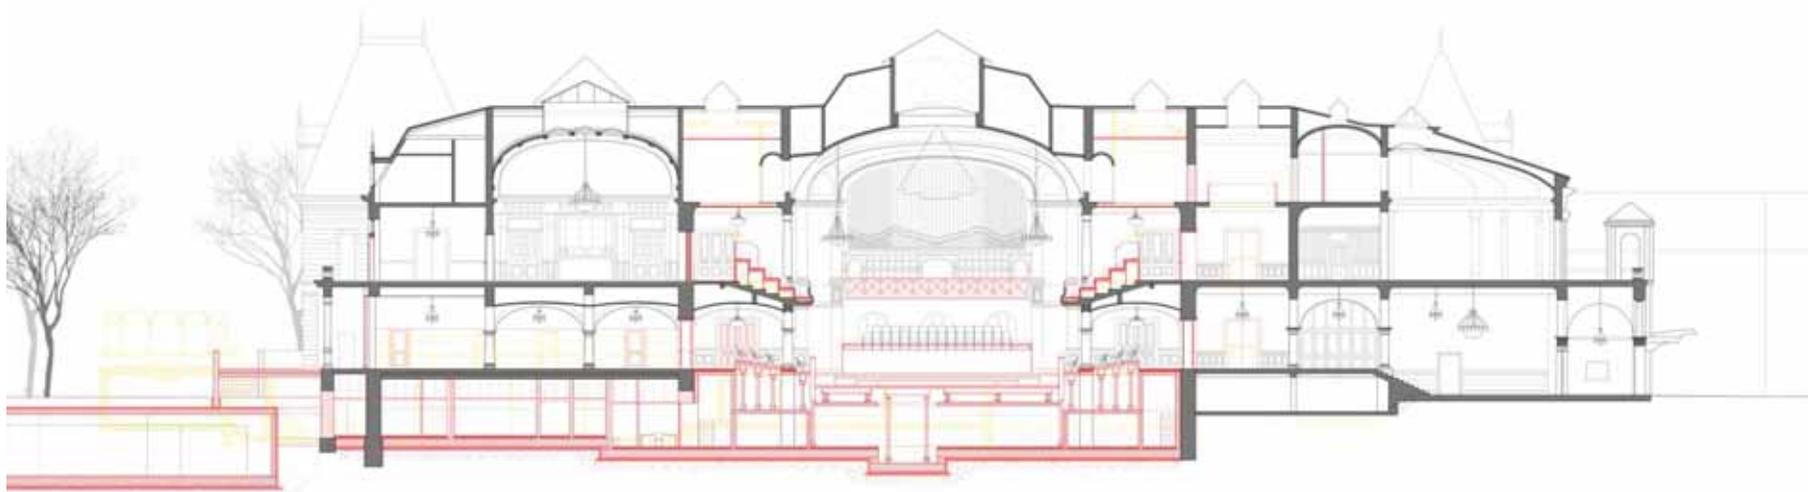
Platzbedarf Lüftungstechnik Längsschnitt mit Technikkeller

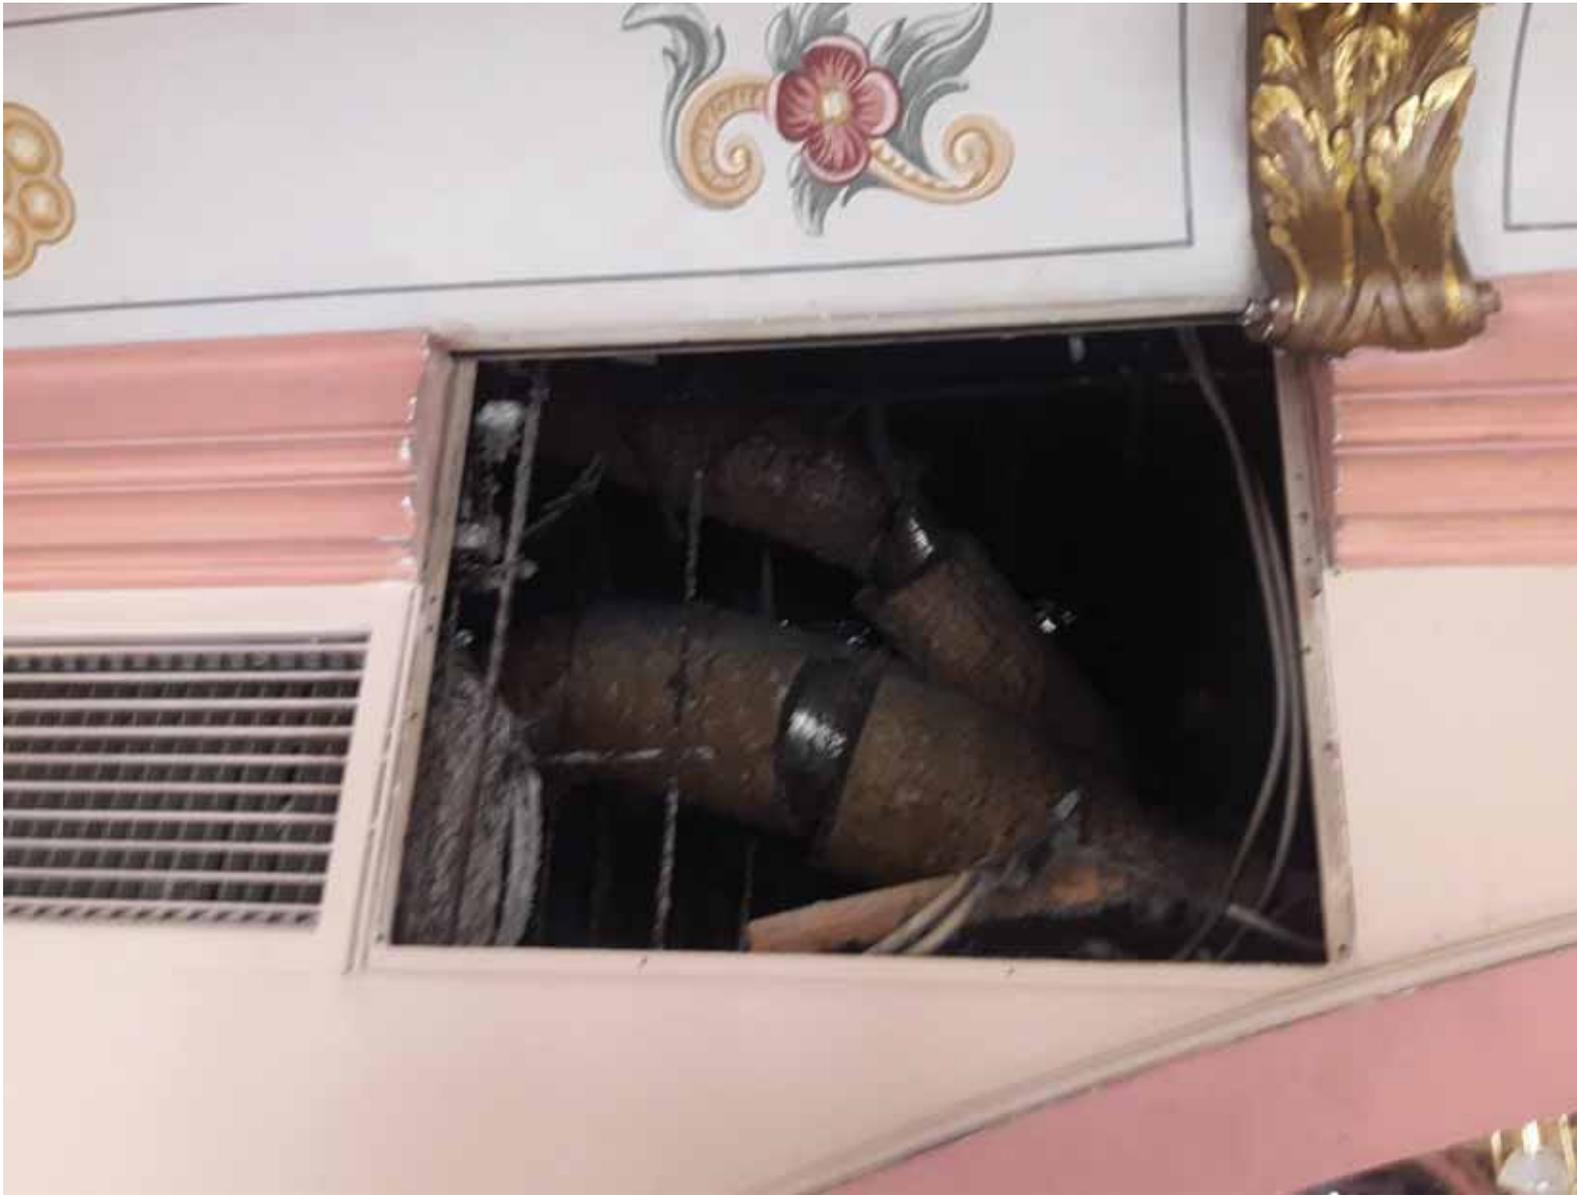
Bauwerksuntersuchungen Decke Meriansaal

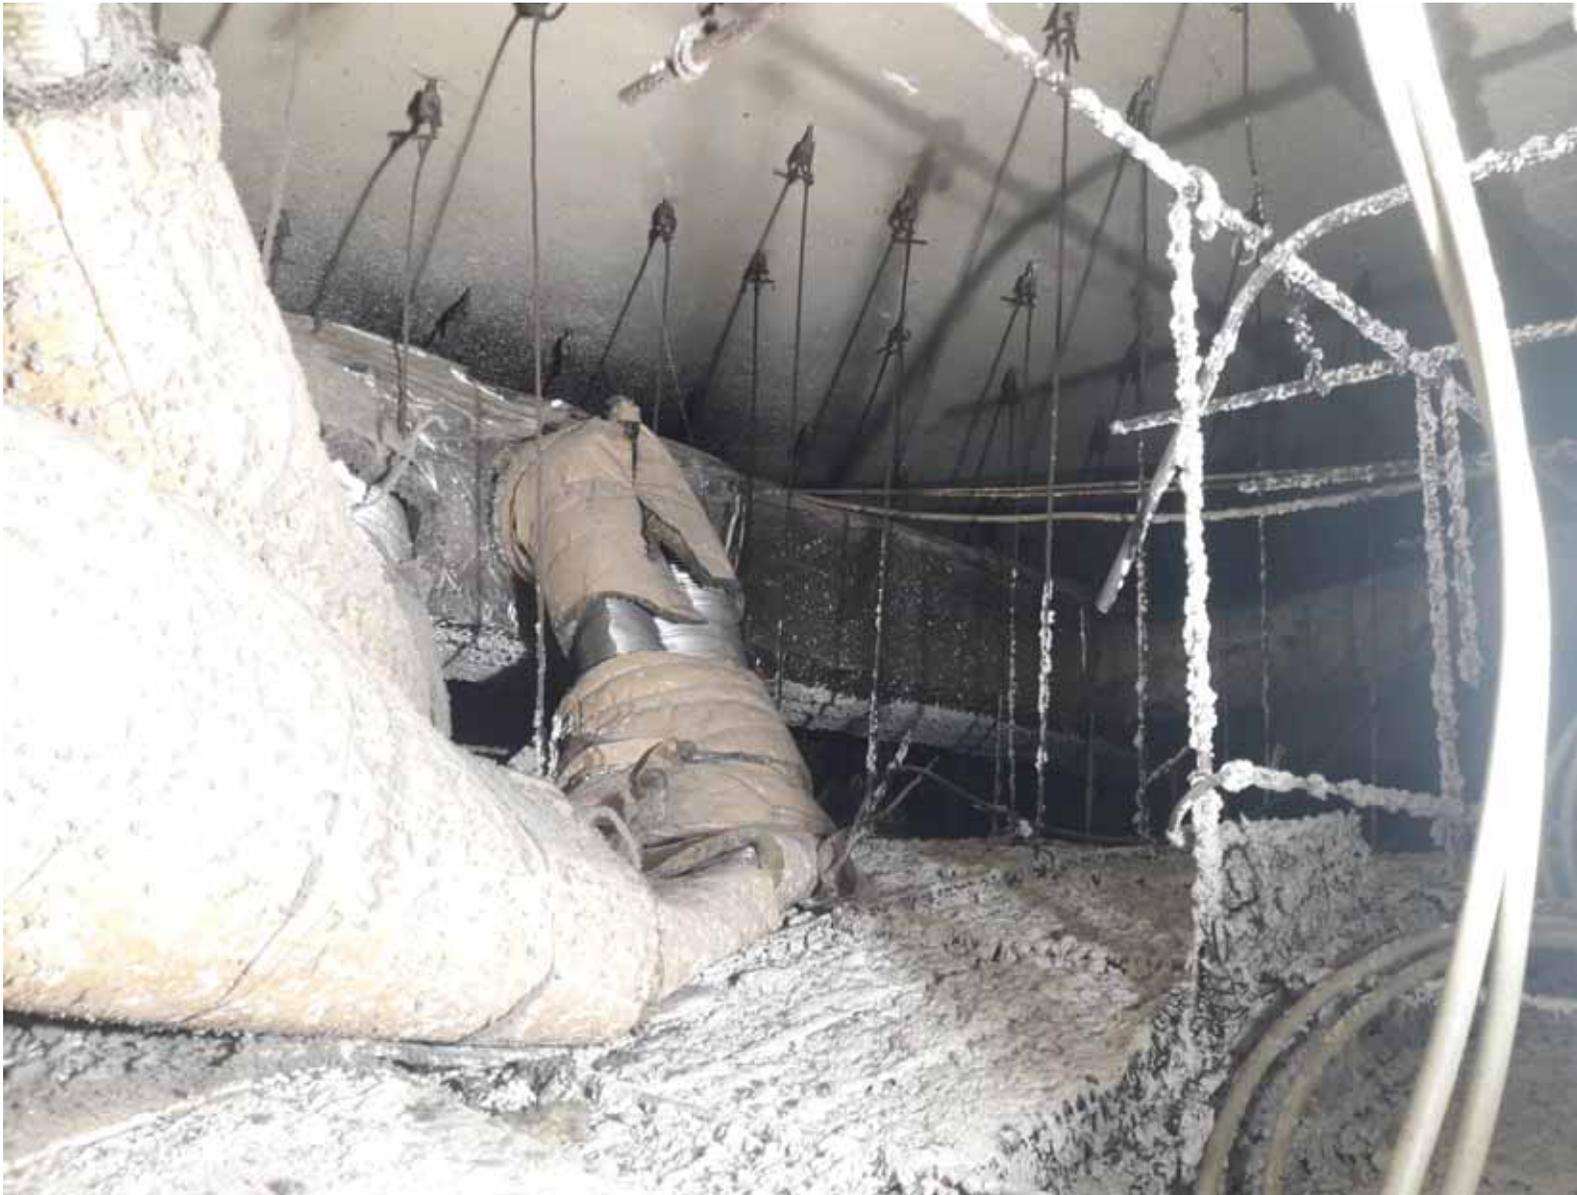
Bauwerksuntersuchungen Lüftungsleitungen Decke Meriansaal

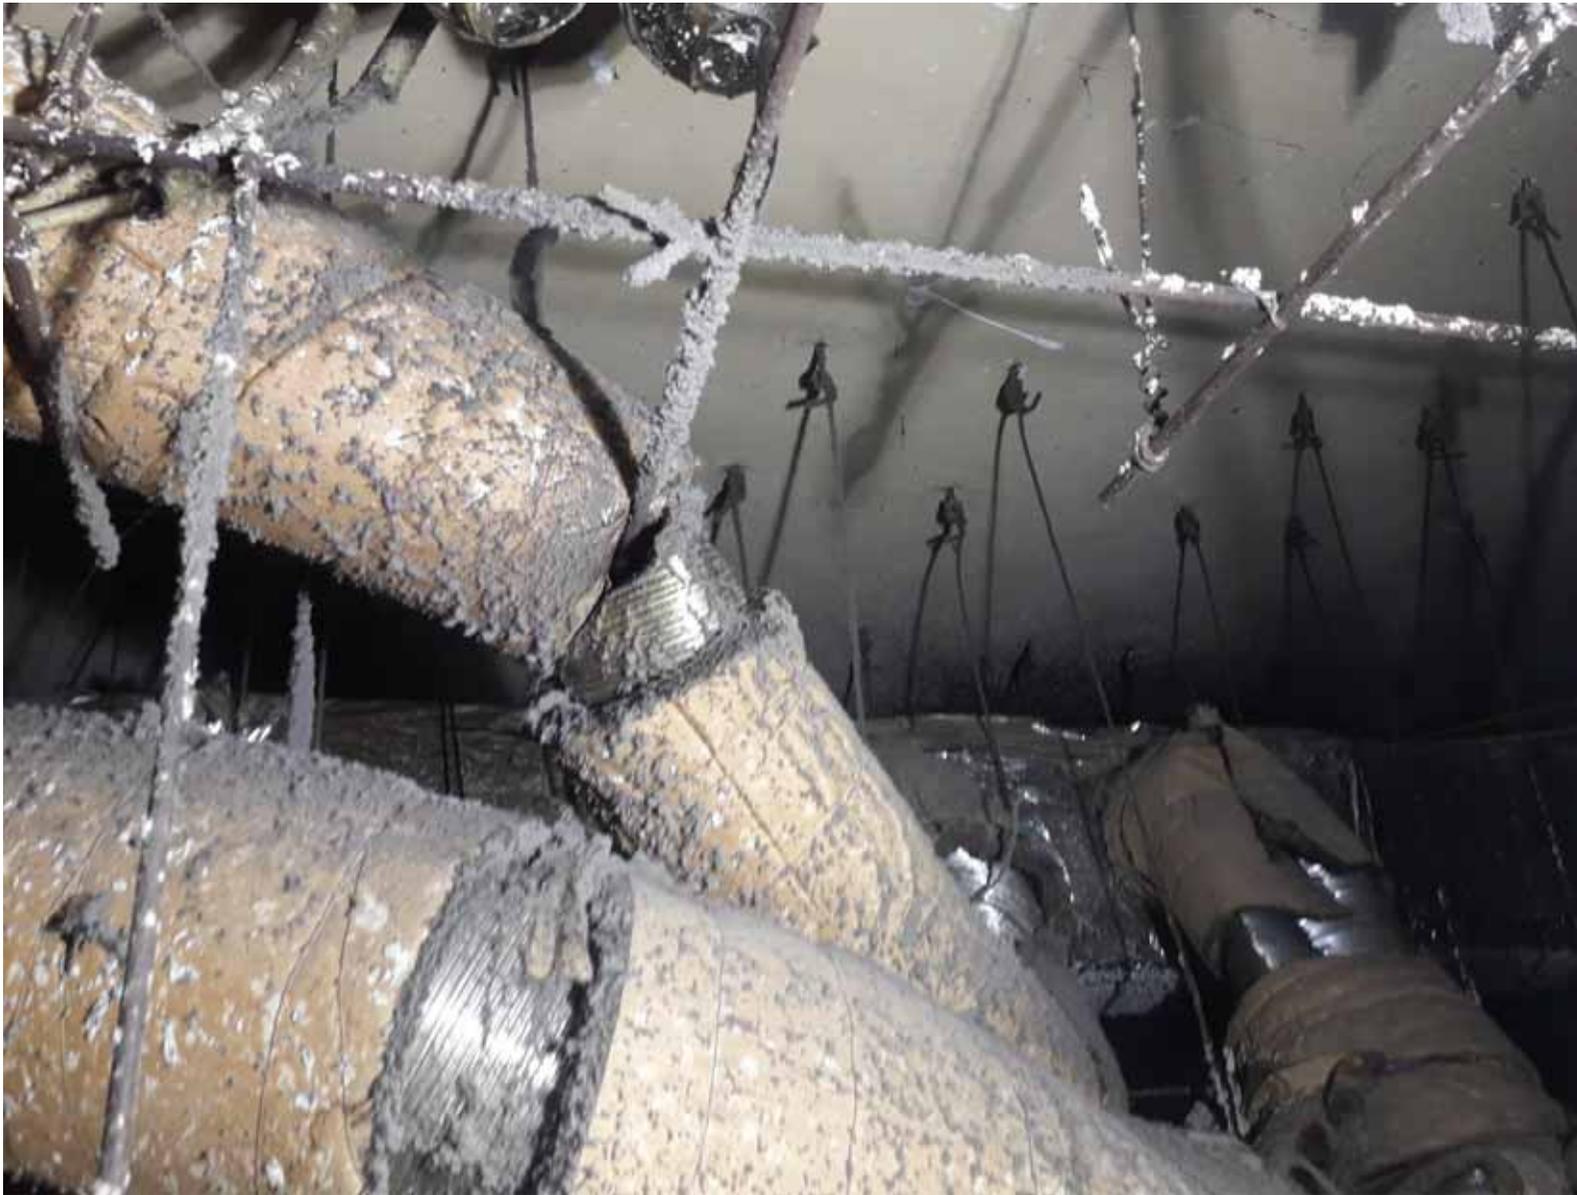
Bauwerksuntersuchungen Lüftungsleitungen Decke Meriansaal

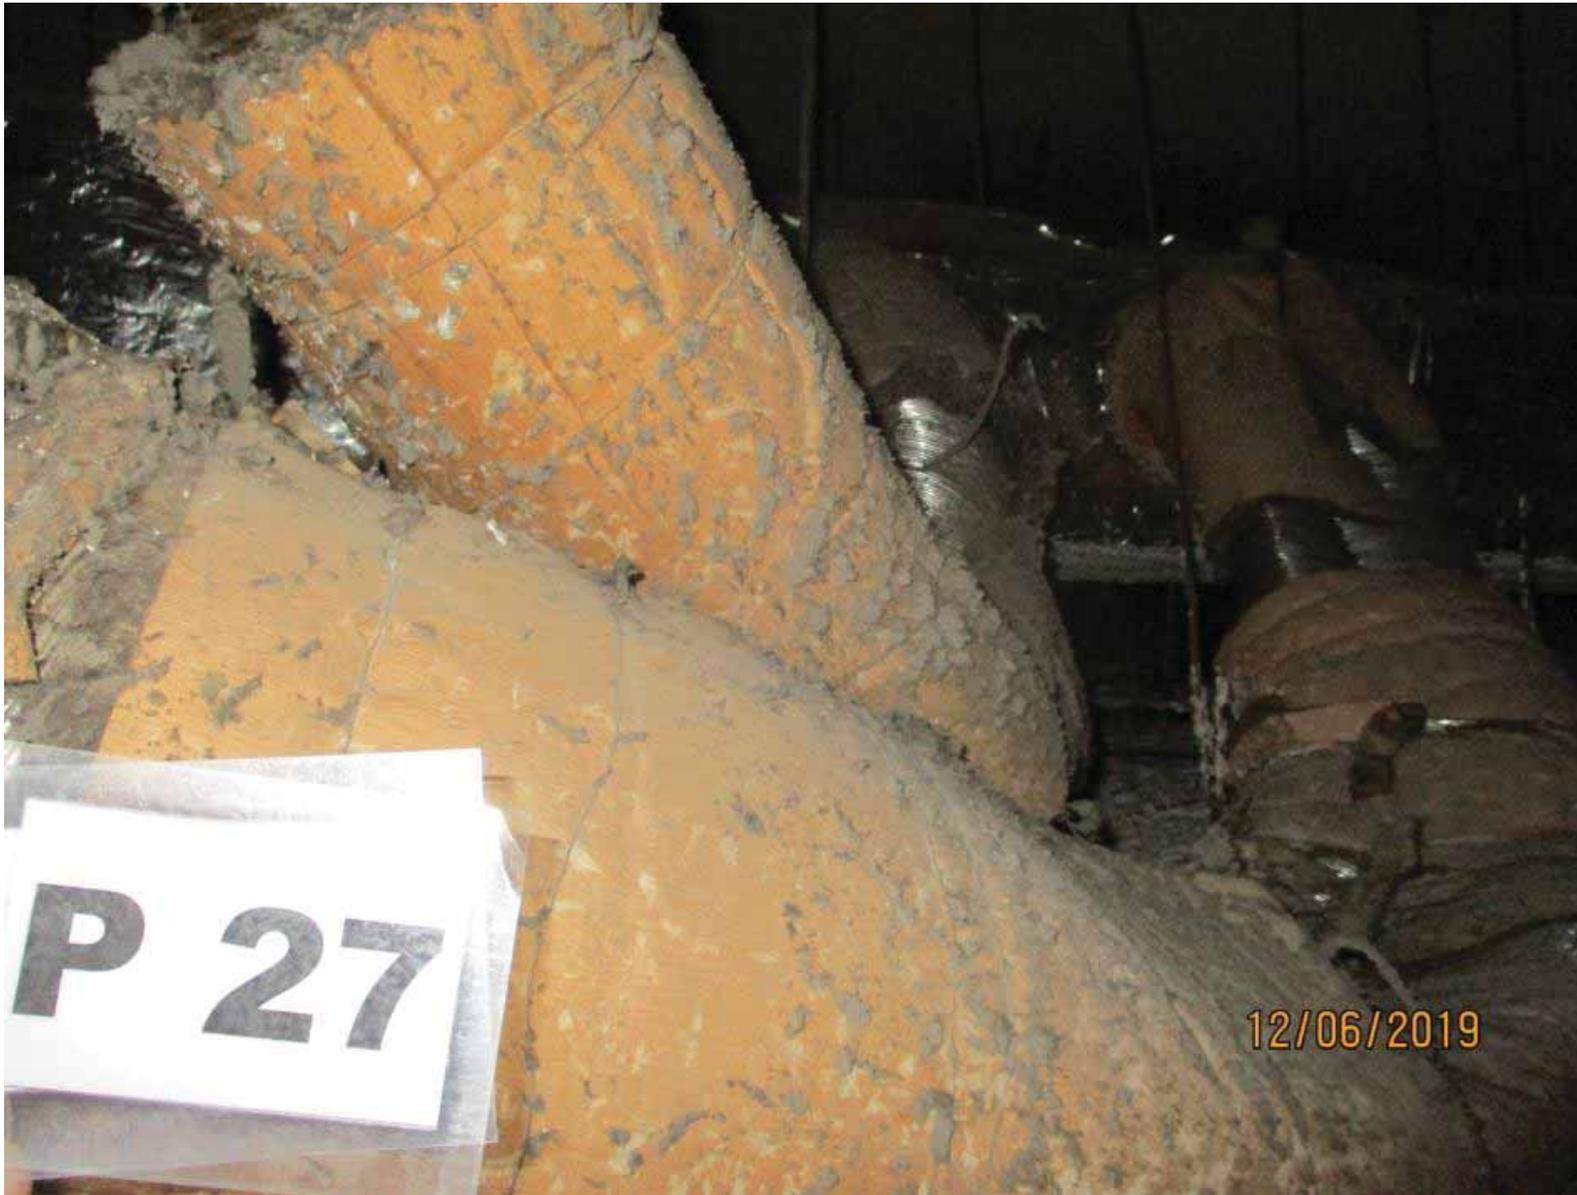
Bauwerksuntersuchungen Lüftungsleitungen Decke Meriansaal

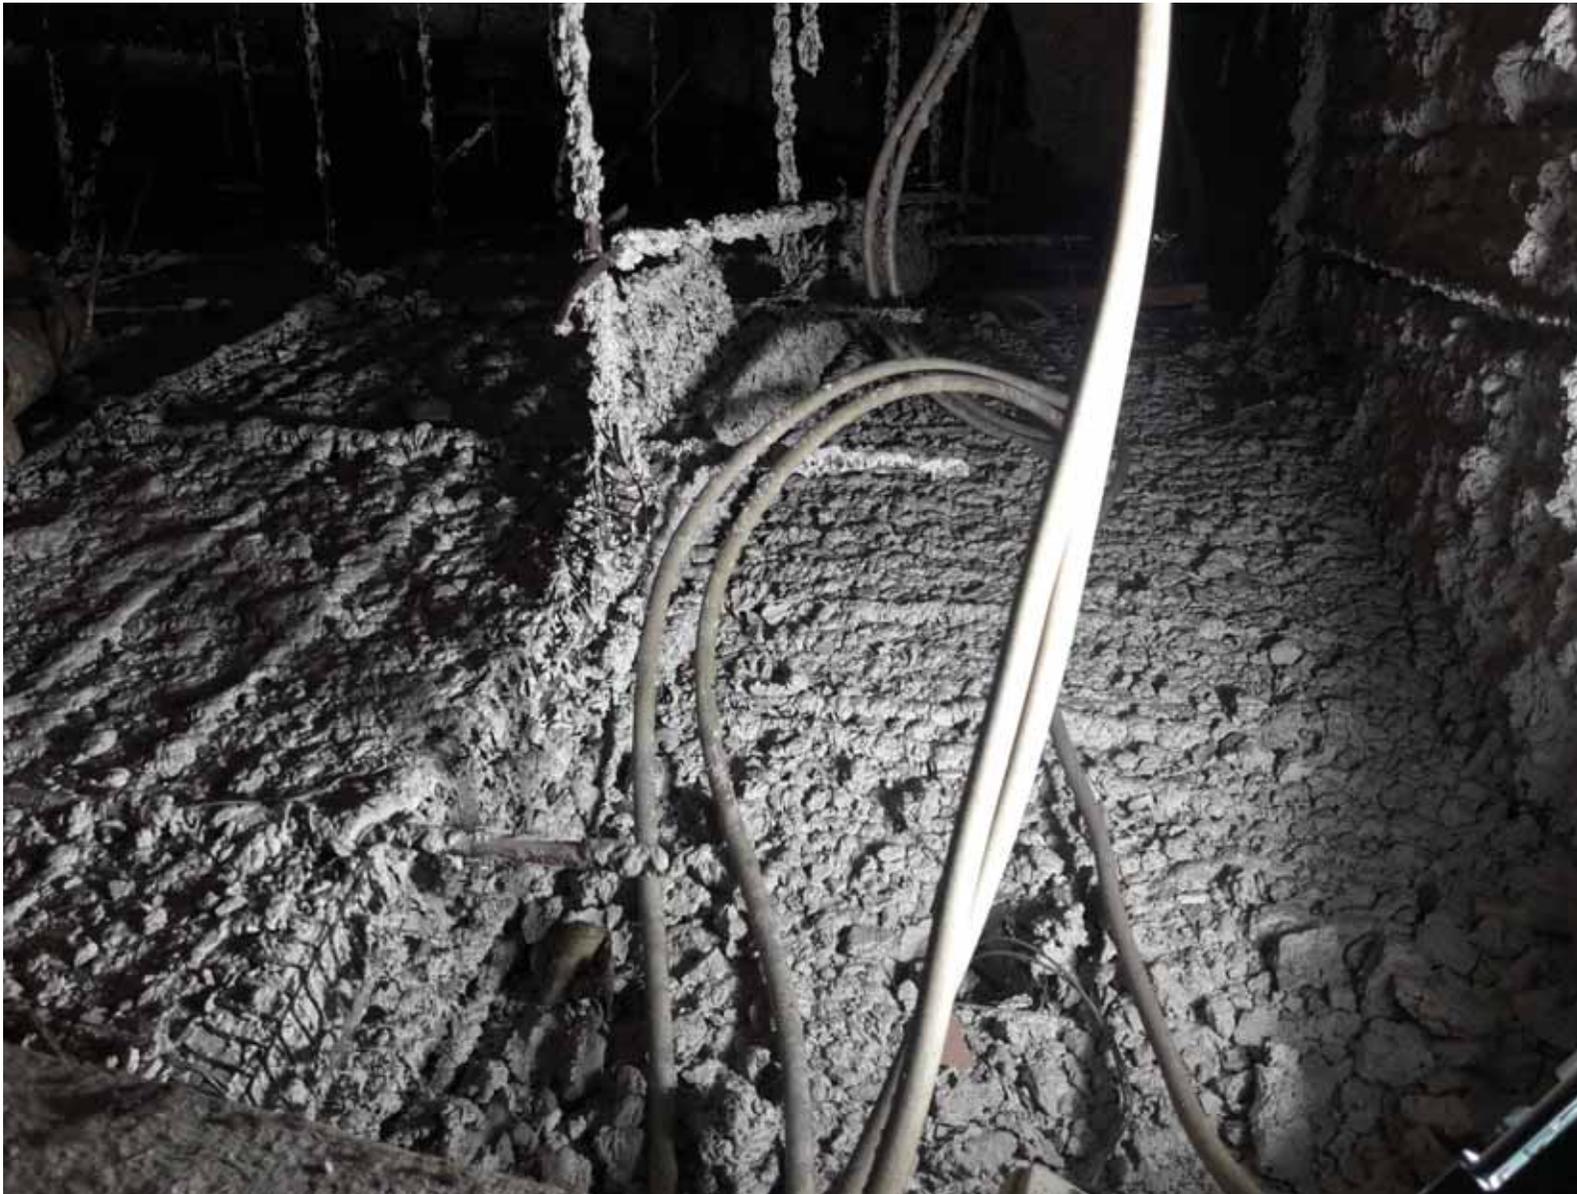
Bauwerksuntersuchungen Elektroleitungen Decke Meriansaal

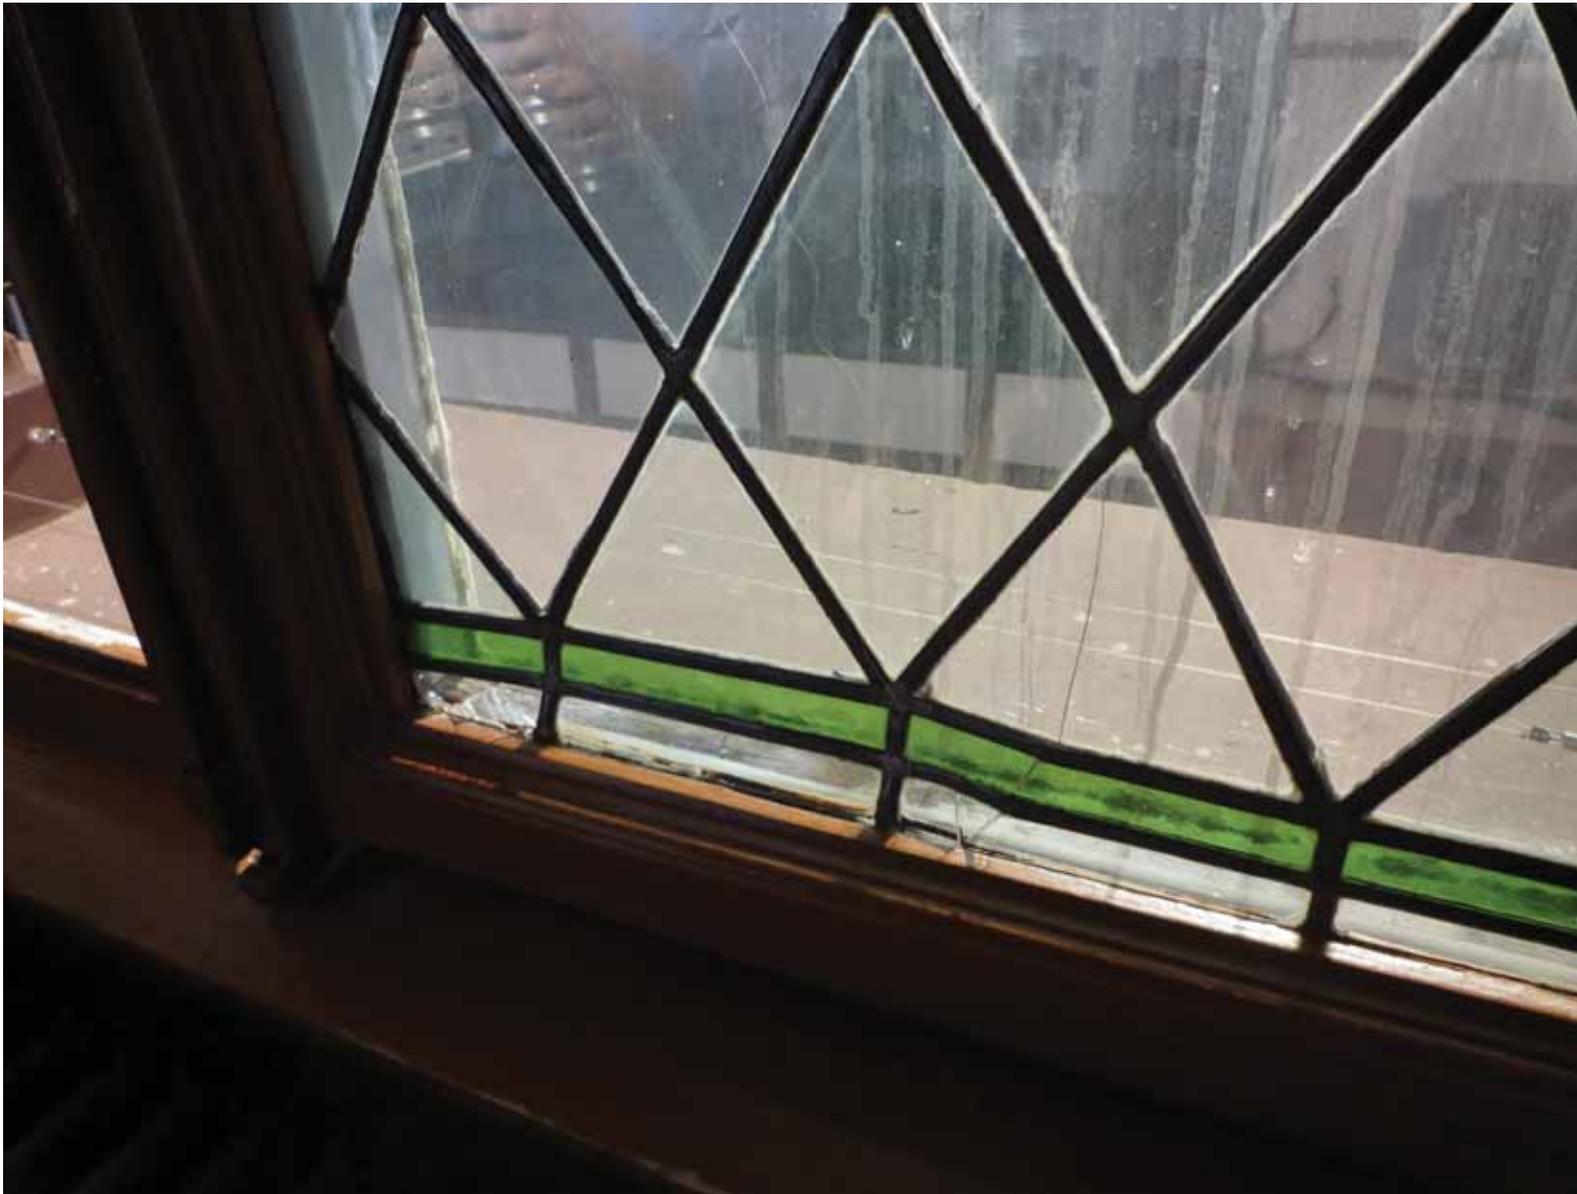
Bauwerksuntersuchungen Bleiglasfenster

Baukonstruktion		378.962,18 €
330	Aufarbeitung Bleiglasfenster in Abstimmung mit Denkmalschutz; Schäden wurden im Zuge restauratorischer Fachbegehung erkannt	W+W 78.991,60 €
340	Ertüchtigung + Ergänzung Bestandsgeländer Foyer und Treppenhäuser in Abstimmung mit Amt für Baurecht und Denkmalschutz; Anforderungen aus Versammlungsstättenverordnung	W+W 46.487,39 €
340	Erneuerung Brandschutztüren in Abstimmung mit Feuerwehr; Die bestehenden + abgestimmten Abweichungen im Brandschutzkonzept müssen im Zuge der Sanierung behoben werden.	W+W 101.029,41 €
360	Dachabdichtungsarbeiten, Sanierung Flachdachaufbauten Terrassen, Personensicherungssysteme Hauptdach	W+W 52.453,78 €
350	Baukosten bedingt durch Sanierungsstau Haustechnik (Durchbrüche, Schlitzte schließen, Wiederherstellen von Oberflächen)	W+W 100.000,00 €

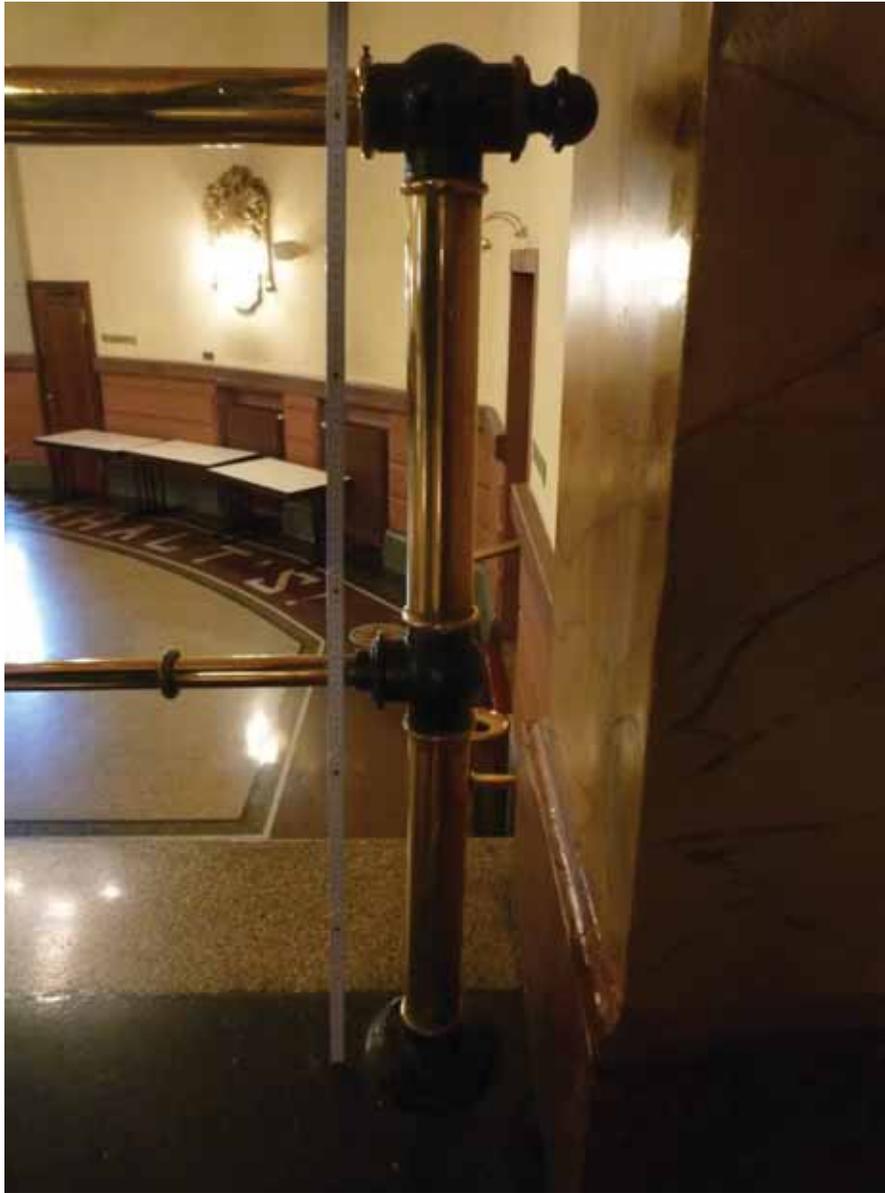
Ertüchtigung Bestandsgeländer Foyer

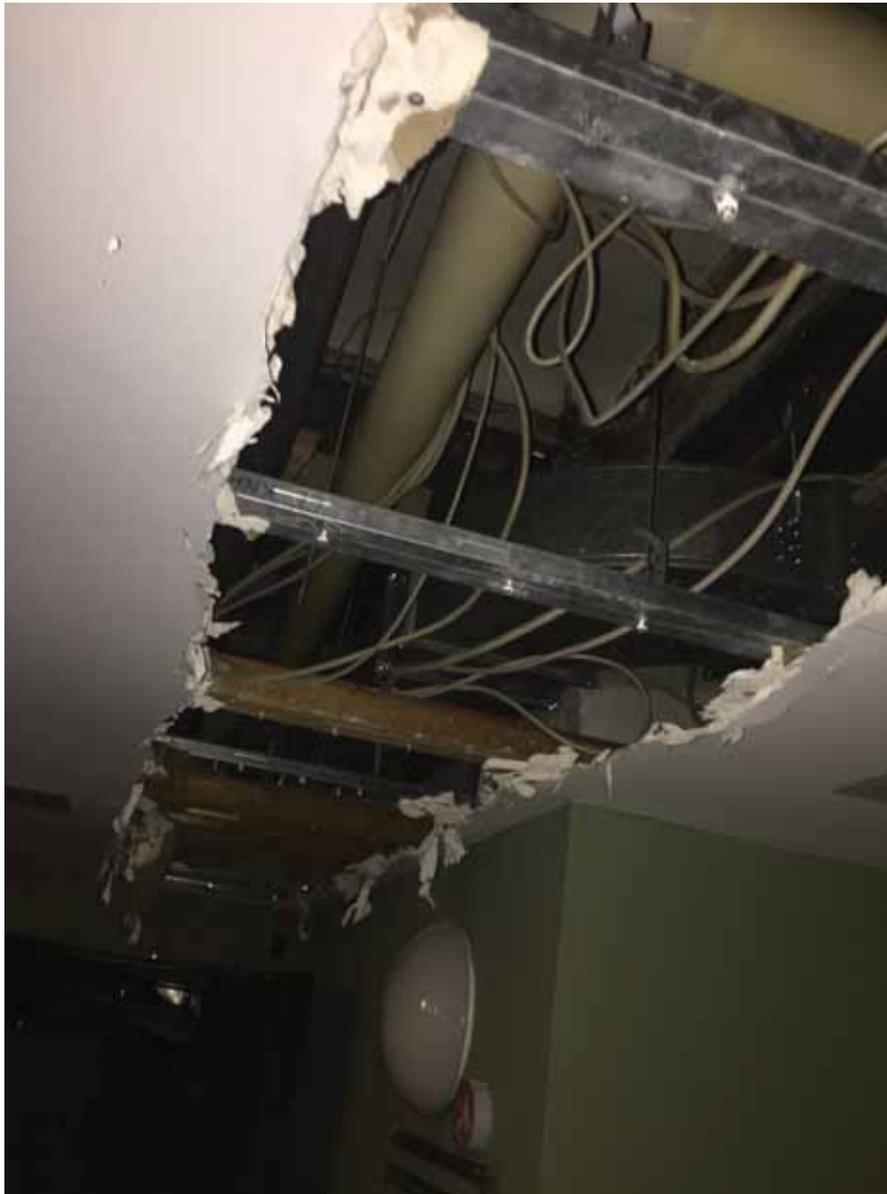
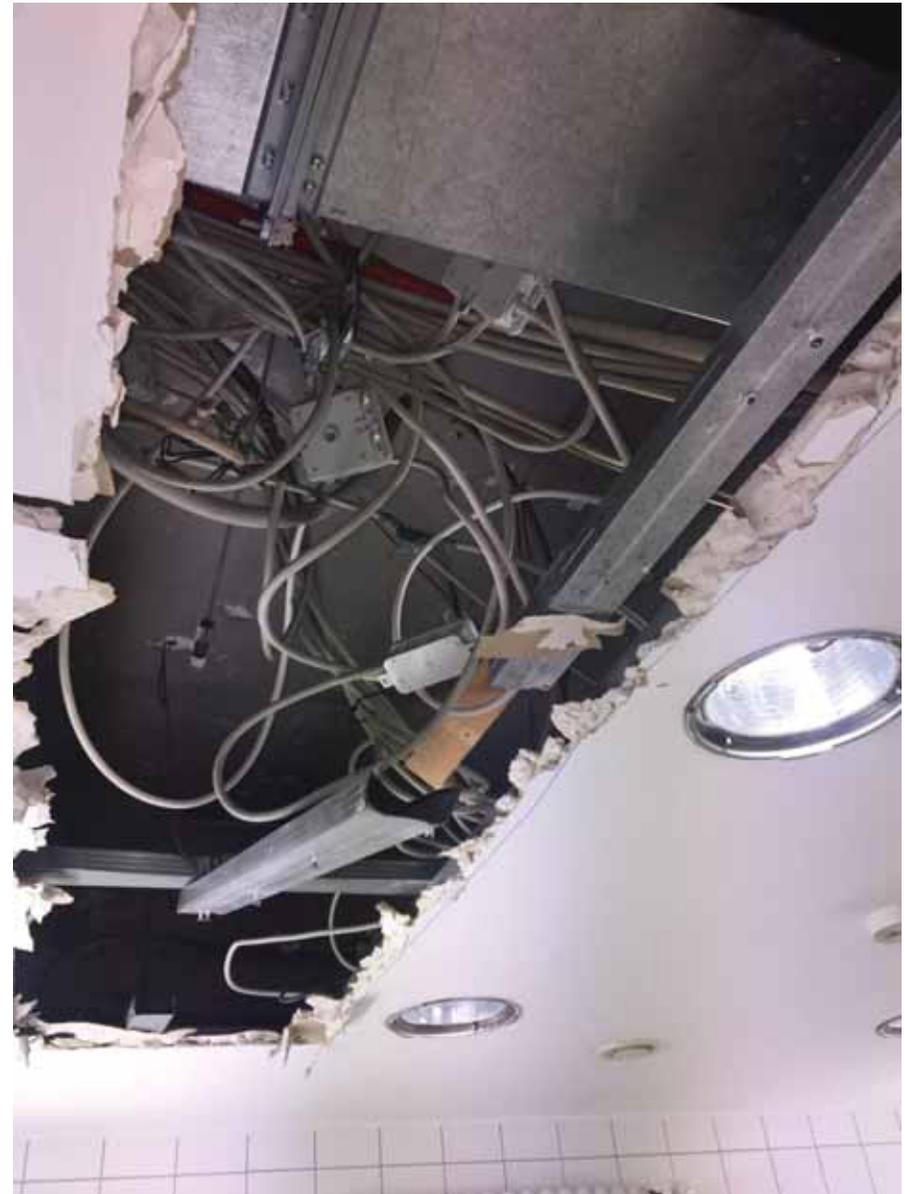
Bauwerksuntersuchungen mangelhafte Verkabelung
