KULTUR- UND KONZERTHAUS

01 PLANSTAND

02 KOSTEN- SCHÄTZUNG

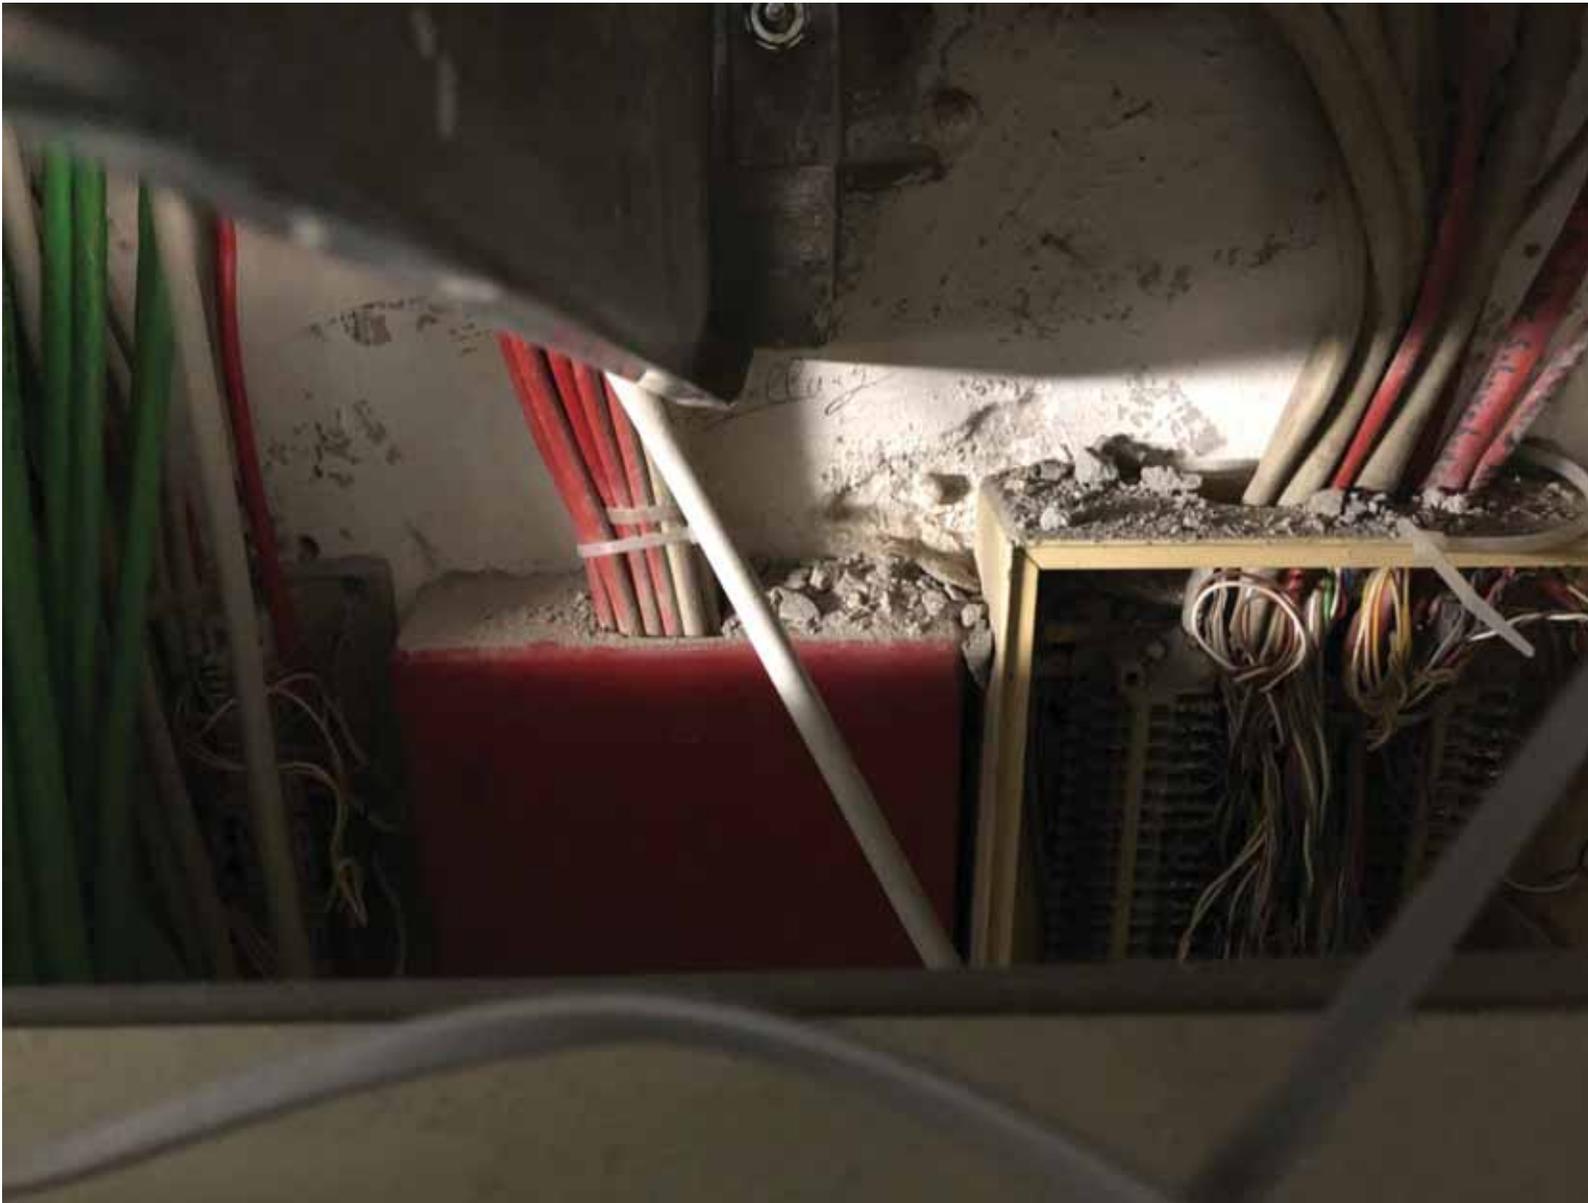
Bauwerksuntersuchungen mangelhafte Verkabelung

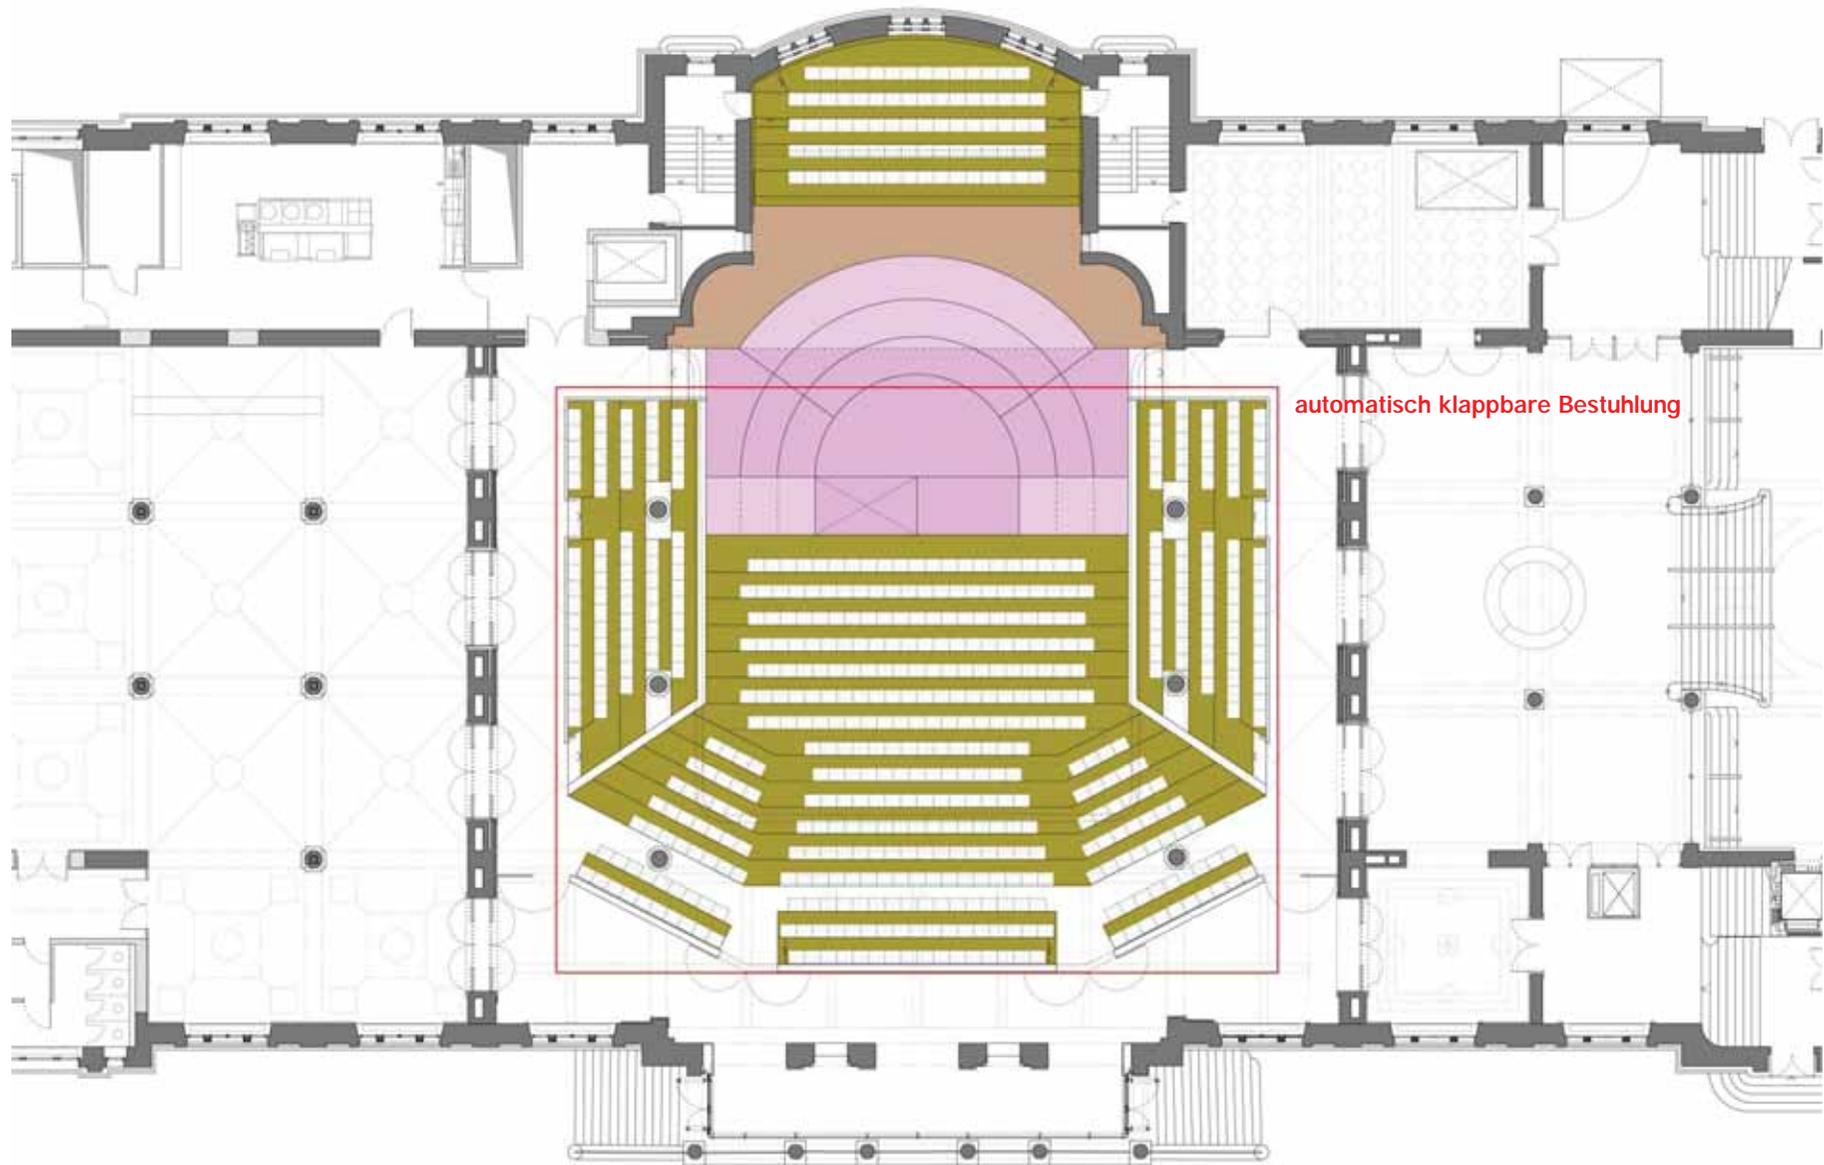
Grundriss Saal automatisch klappbare Bestuhlung auf Hubpodien Parkett

Podien - Variabilität Großer Saal		1.698.000,00 €
Feste Bestuhlung der Hubpodien mit Drehtechnik > Raumwahrnehmung, reduzierte Umbauzeiten		
470	VI: automatisch klappbare Bestuhlung Parkett	LDE 1.458.000,00 €
470	VIa: automatisch klappbare Bestuhlung hinter Orchester	LDE 240.000,00 €
470	Sitzreihen über +/- 0.00 als Schubsystem oder Fahrwagen anstelle Hubpodium	LDE
Erneuerung Fassade		
Erneuerung Sanierung der Sandsteinfassade und Rolläden		W+W in HAFA ausgeschlossen
Baunebenkosten Optionen (28%)		475.440,00 €

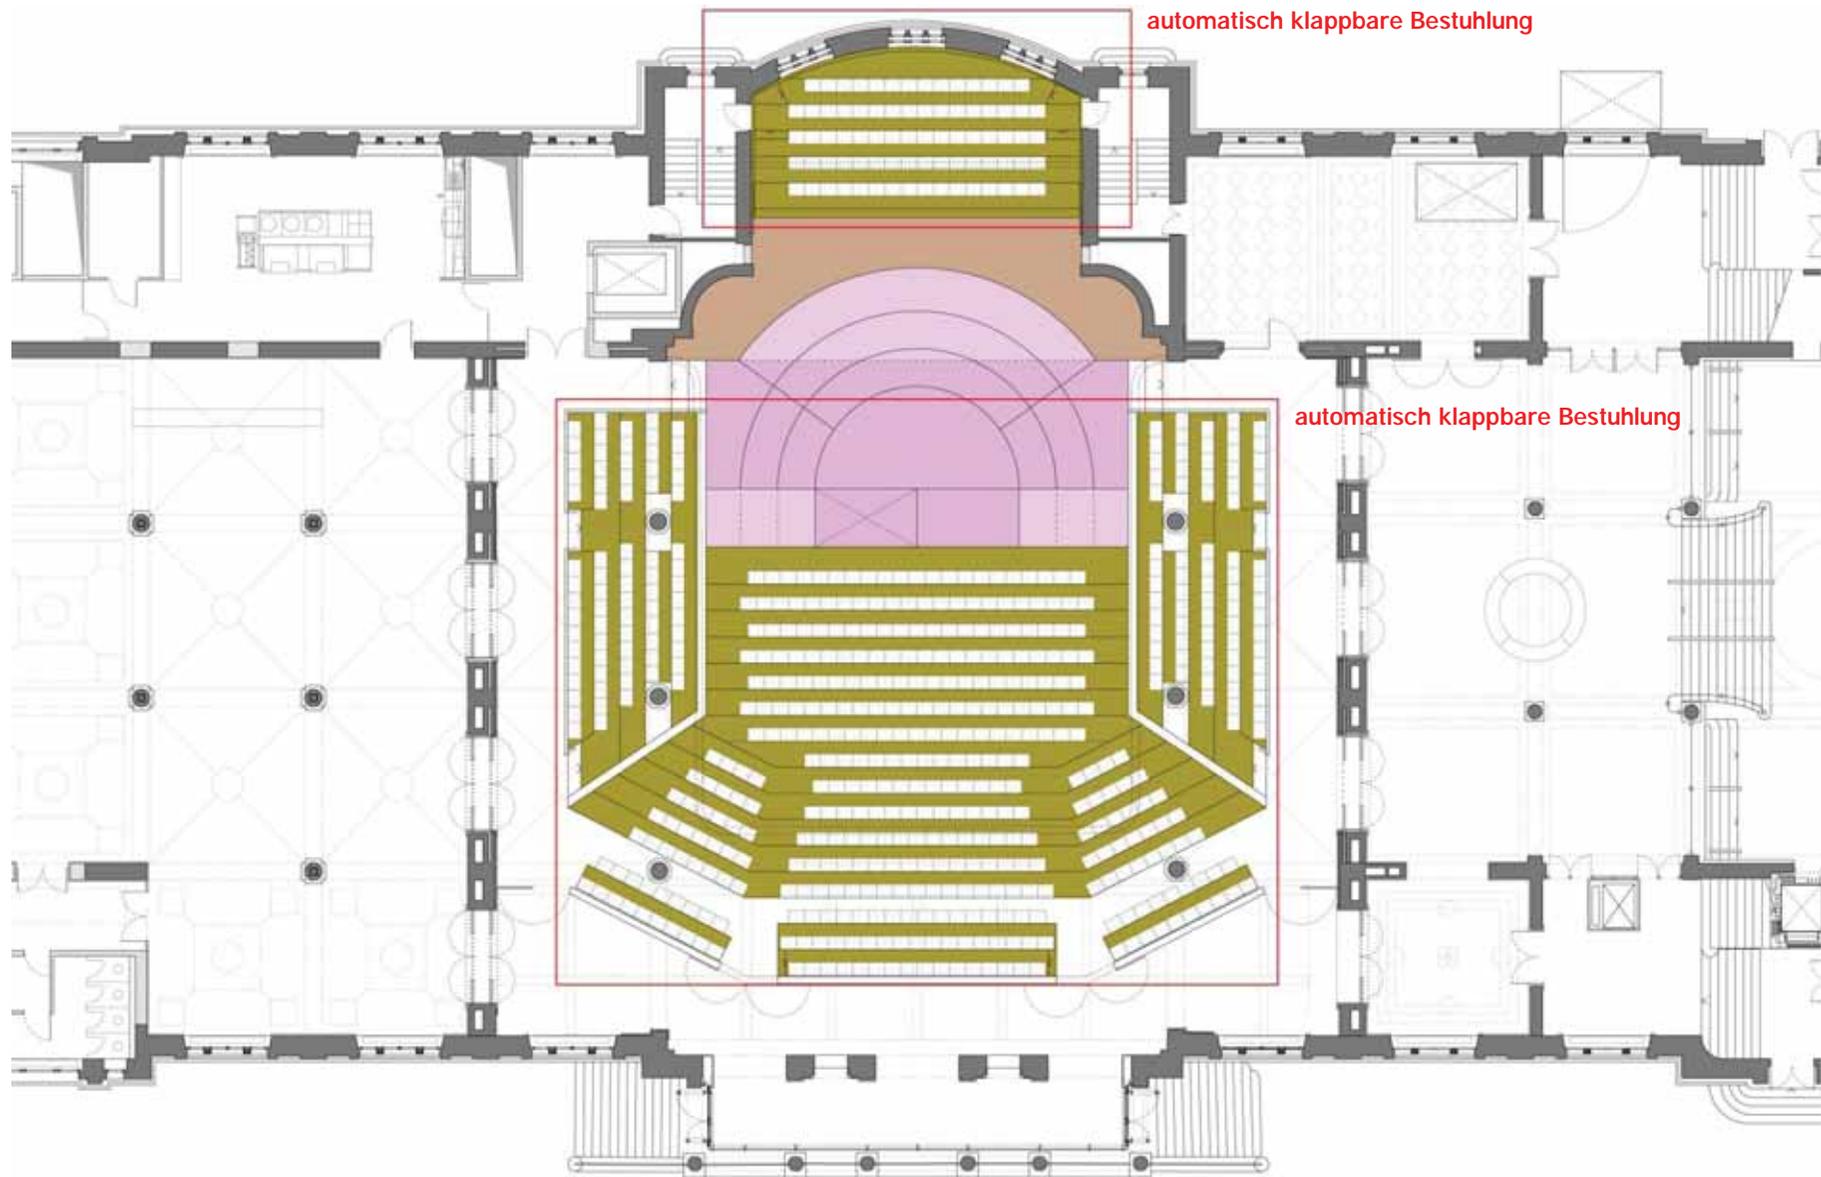
Grundriss Saal automatisch klappbare Bestuhlung auf Hubpodien Parkett + hinter Orchester
