Sicherheitsaudit

**Protokoll - Ortsbegehung Pfaffengrund - Albert-Schweitzer-Schule - 19. März 2018**

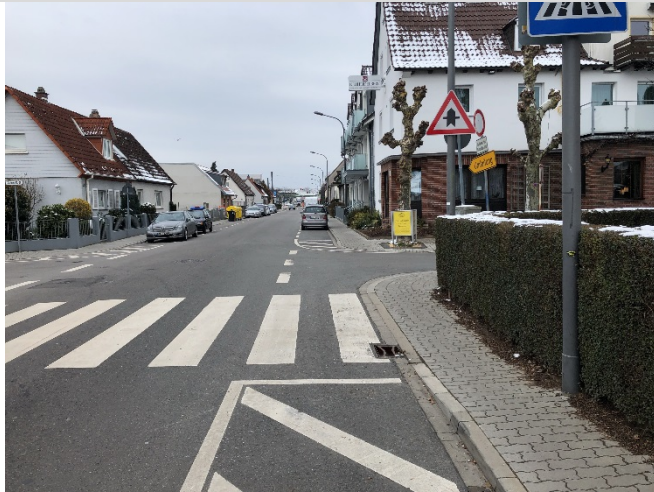
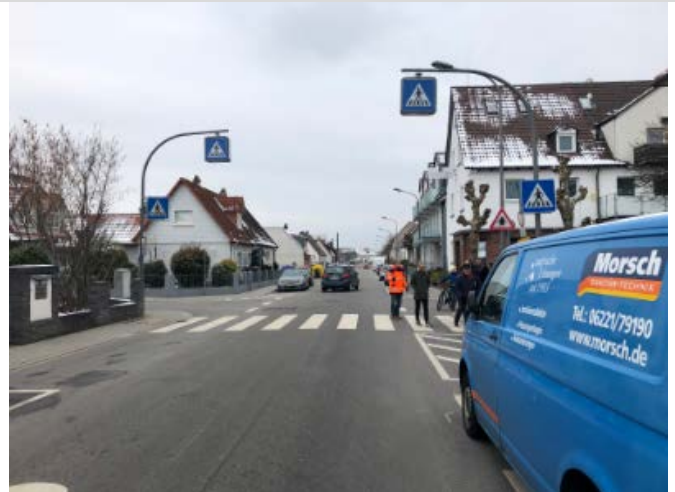
| Nummer: | 8-001 |

| Verortung: | Kranichweg # Obere Röd |
| Problembeschreibung: | Sichtbeziehungen vor dem FGÜ sind sehr eingeschränkt |

| Vorschlag: | a) Sperrfläche von 7 m auf 15 m ausweiten<br>oder<br>b) Gehweg vorziehen |

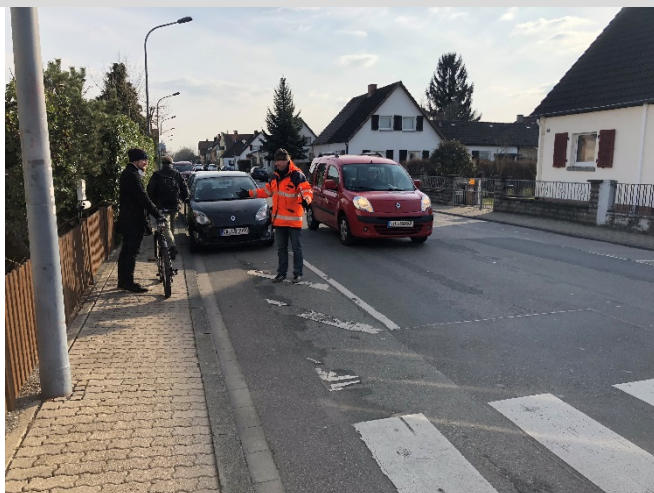
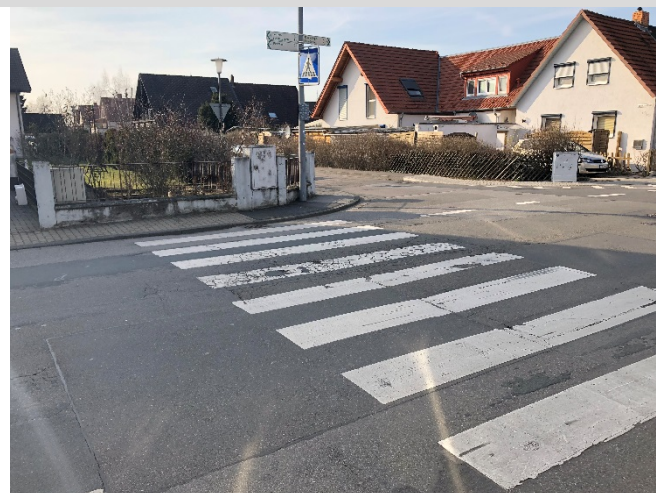
| Nummer: | 8-002 |

| Verortung: | Kranichweg # Schützenstraße |
| Problembeschreibung: | Schlechte Sichtbeziehungen am FGÜ |

| Vorschlag: | a) Markierungen erneuern<br>b) Gehweg vorziehen |

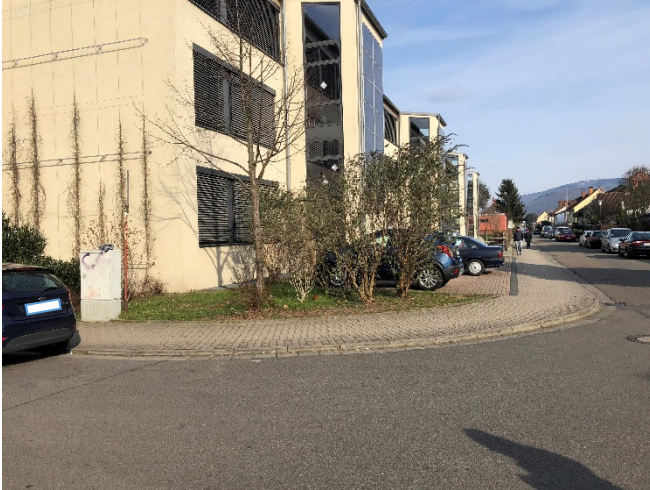
| Nummer: | 8-003 |

| Verortung: | Schützenstraße # Schwanenweg |
| Problembeschreibung: | Der Kurvenradius der Kreuzung ist nicht optimal, weshalb es zu Knotenparkern, insbesondere von Eltern, im 5 m Bereich kommt |

| Vorschlag: | a) Physikalische Maßnahmen<br>b) Sperrfläche + Flexpoller |

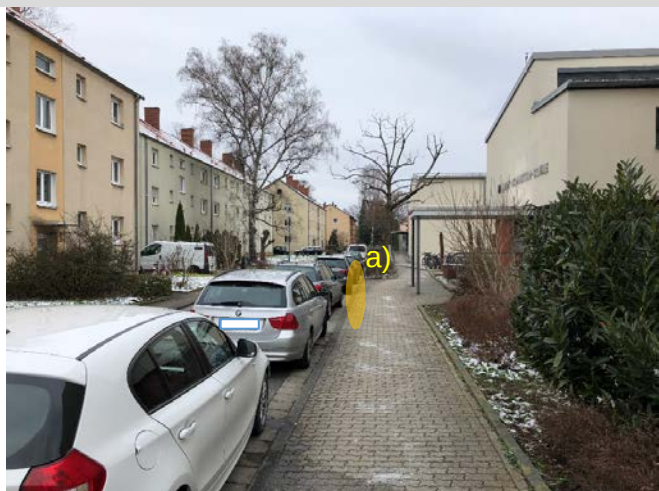
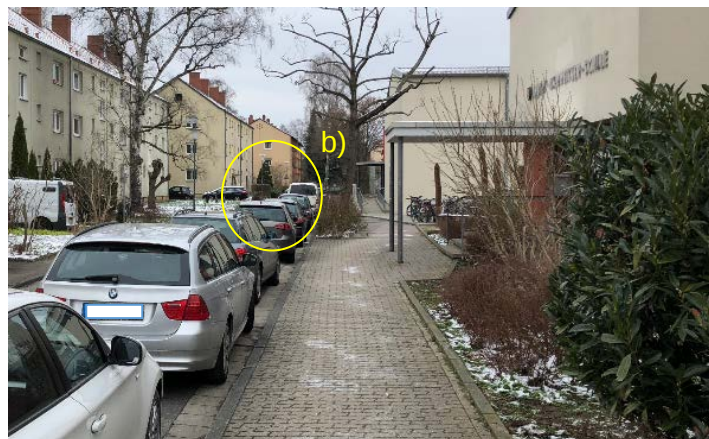
| Verortung: | Schwanenweg # westlicher Eingang Albert-Schweitzer-Schule |
| Problembeschreibung: | Parkende vor dem Eingang beeinträchtigen die Sichtbeziehungen, insbesondere auf rauslaufende Kinder |

| Vorschlag: | <p>a) Drängelgitter anbringen, wenn Parkplätze entfernt werden</p> <p>Eingang sollte vor der Schule freigehalten werden. Bis zu 3 Parkplätze könnten davon betroffen sein. Vorher mit der Schule die Situation bezüglich Lehrerparkplätzen besprechen</p> <p>b1) Halteverbot anordnen<br/>b2) Parkplätze entfernen und physischen unterstützen</p> |

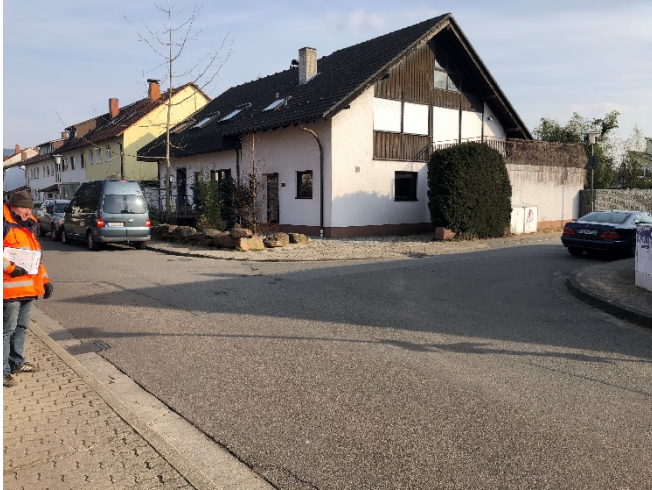
| Nummer: | 8-005 |

| Verortung: | Schützenstraße # Krähenweg |
| Problembeschreibung: | Es fehlt eine Querungsanlage um die Schülerinnen und Schüler sicher über die Straße zu führen. Darüber hinaus sind die Bordsteinkanten extrem hoch |

| Vorschlag: | <ul style="list-style-type: none"><li>a) Gehweg vorziehen<ul style="list-style-type: none"><li>a1) bauliche Gehwegnase (Kanalisation beachten)</li><li>a2) Provisorisch</li></ul></li><li>b) Bordstein absenken</li></ul> |

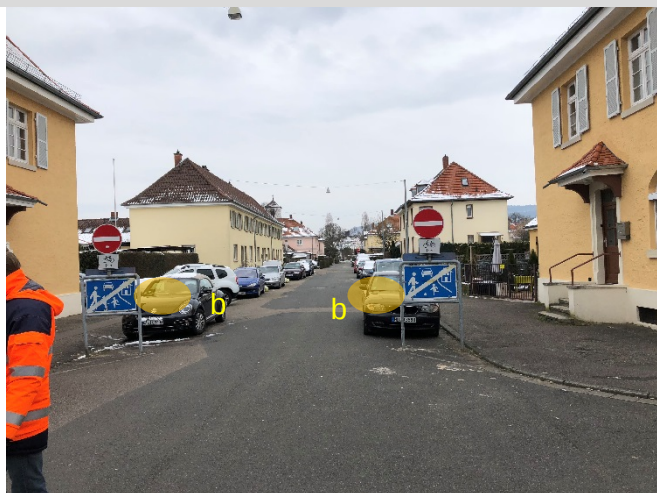
| Nummer: | 8-006 |

| Verortung: | Schulplatz # Richard-Drach-Straße |
| Problembeschreibung: | Verkehrszeichen reflektieren nicht und Pkws parken stetig davor |

| Vorschlag: | a) VZ erneuern<br>b) Sperrfläche vor VZ anordnen<br>c) Fahrbahnmarkierungen aufbringen, um zu verdeutlichen, dass sich die Verkehrssituation ändert → Verkehrsberuhigter Bereich<br>→ Piktogramm Verkehrsberuhigter Bereich auftragen |

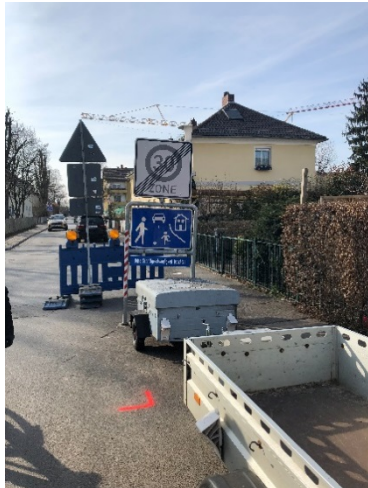
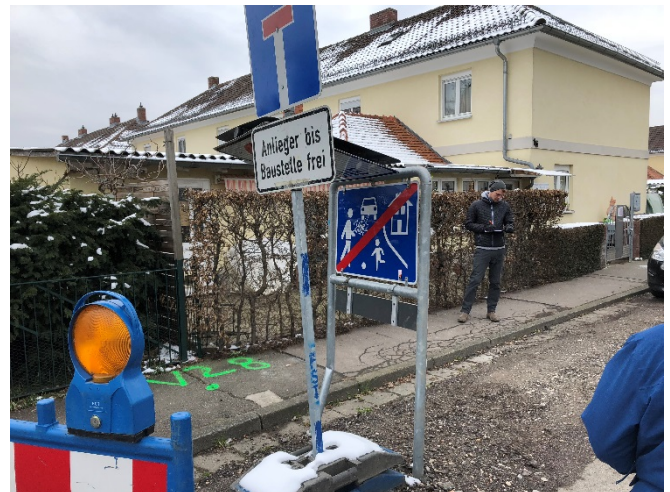
| Nummer: | 8-007 |

| Verortung: | Obere Rödt # Schulplatz |
| Problembeschreibung: | a) 325-VZ ist demoliert<br>b) Vor 325-VZ wird geparkt |

| Vorschlag: | a) VZ erneuern<br>b) Sperrfläche vor dem VZ auftragen |

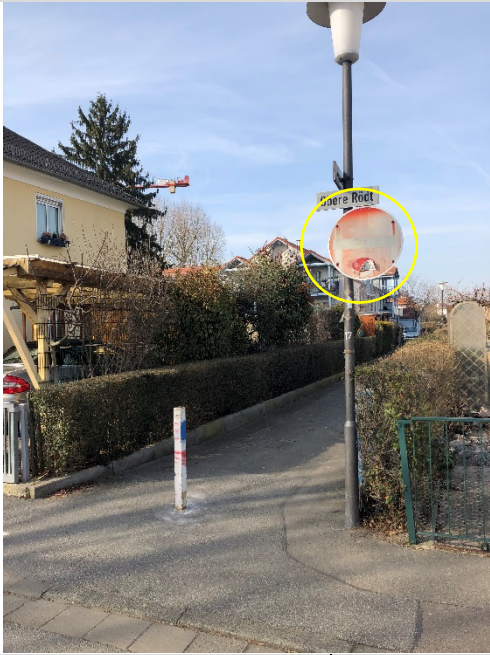
| Nummer: | 8-008 |

| Verortung: | Obere Röd # Storcheweg |
| Problembeschreibung: | Verkehrszeichen ist nicht nötig |

| Vorschlag: | a) Verkehrszeichen entfernen<br>b) Reflexionsfolie an Poller anbringen |

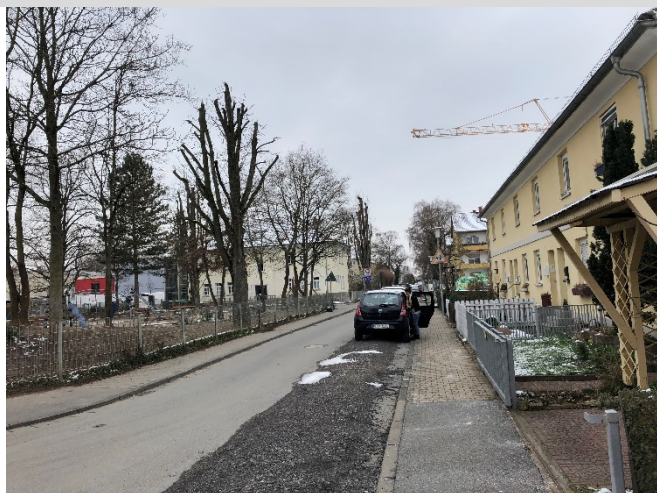
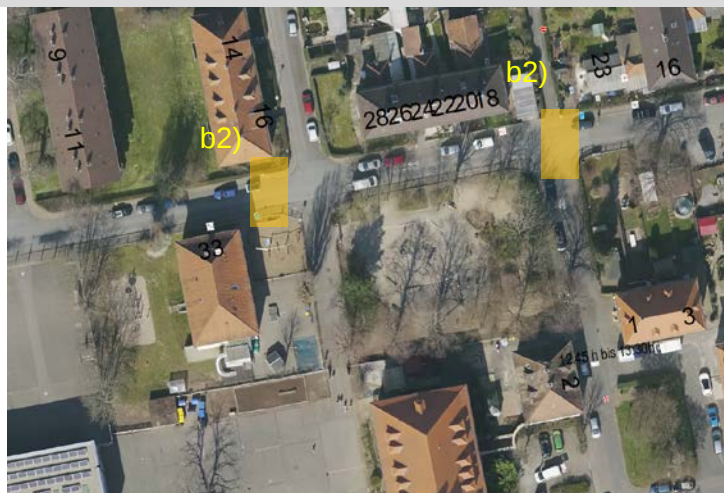
| Nummer: | 8-009 |

| Verortung: | Obere Röd 20-26 |
| Problembeschreibung: | Verkehrsberuhigter Bereich ist nicht als solcher erkennbar- Bau und Betrieb des Straßenraums stimmen nicht überein |

| Vorschlag: | a) Kontrollen durch GVD<br><br>b1) 325-Markierungen aufbringen/einbrennen<br>b2) Aufplasterungen an den Eingangsbereichen des 325 Bereiches<br><br>c) Parken unterbinden oder markieren |

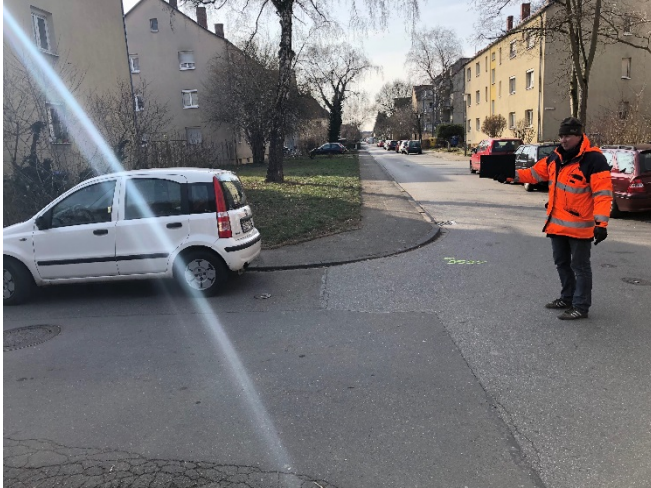
| Nummer: | 8-010 |

| Verortung: | Obere Röd 20-26 |
| Problembeschreibung: | Knotenparker |

| Vorschlag: | a) Gehweg Nase vorziehen<br>b) Grenzmarkierungen |
