Stadt Heidelberg

Anfrage Nr.: 0062/2022/FZ
Anfrage von: Stadtrat Leuzinger
Anfragedatum: 29.06.2022

Sitzinseln am SNP Dome

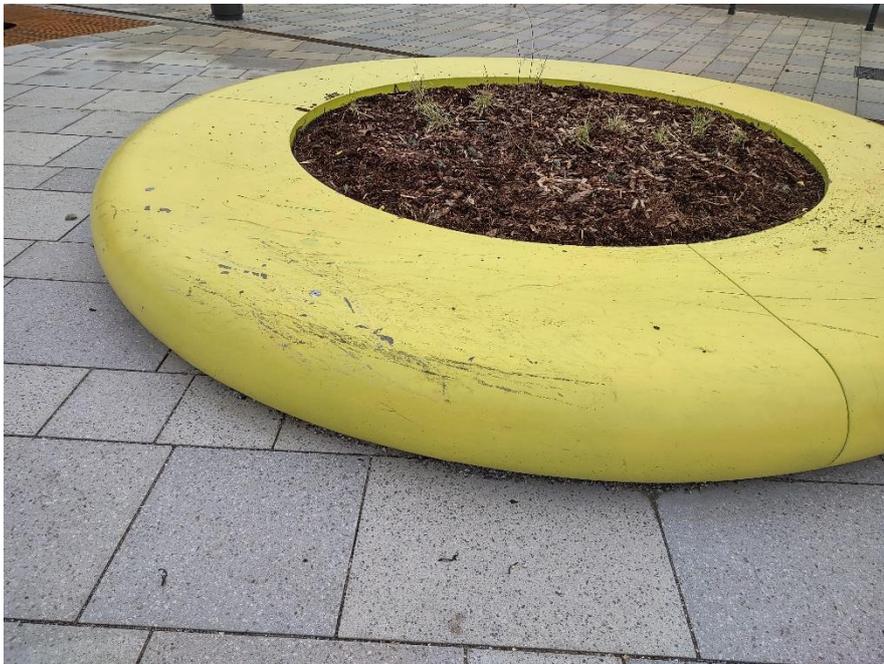
Abb.1: Foto vom 17.11.2021 Deutliche Kratzspuren von Skatern, welche die Farbbeschichtung zerstört haben. Eine Reparatur war nicht möglich, da die Farbbeschichtung mit Anti-Graffiti-Schutz versehen war.

Wie bereits in der ersten Stellungnahme beschrieben, verzeichnen wir seit der Öffnung der Platzfläche zunehmend Vandalismus. Dies können die Mitarbeiter des Landschafts- und Forstamtes sowie die Mitarbeiter des SNP Dome bei Bedarf gern vor Ort erläutern. Der Prozess der missbräuchlichen Nutzung ist nicht auf ein genaues Datum zu fixieren. Vielmehr sind die Schäden durch nicht vorgesehene Nutzung so signifikant, dass nur wenige Wochen nach der Freigabe der Platzfläche irreversible Beschädigungen der Möblierung/ Ausstattung der Freianlagen ersichtlich war.

Die beiden Fotos sollen dies exemplarisch verdeutlichen. Zerstörte Pflanzflächen, ein zerstörter Baum, das „einwachsen“ der Treppenkanten zum Skaten, wiederholtes Aufbrechen der Baumgitter mit Werkzeugen sowie starke Vermüllung insbesondere an den Wochenenden sind weitere Auswirkungen der missbräuchlichen Nutzung des öffentlichen Freiraums an der Halle.

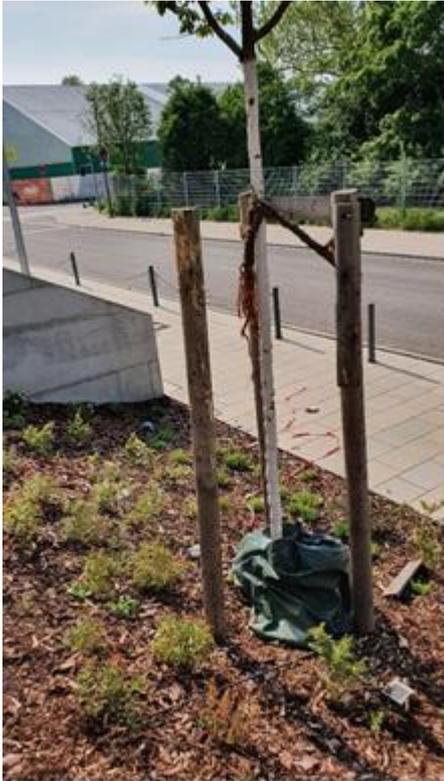
Abb.2: Foto vom 04.05.2022 Zerstörte Baumanbindung, der Baum ist so beschädigt, dass er ausgetauscht werden muss.
